Détection n°288.2020

Adresse de l'intervention : ACP rue Courte, rue Courte 9 – 1082 Bruxelles

Objet de l'intervention : inondation des caves

Date : 7 octobre 2020

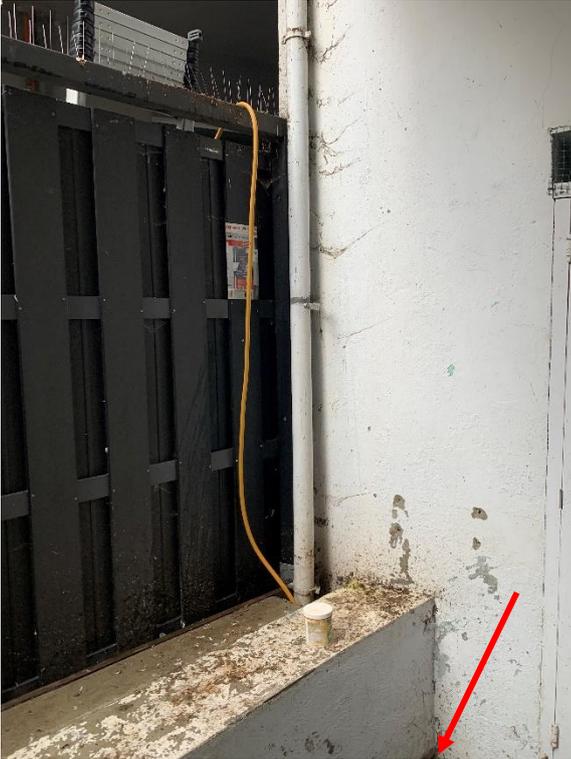
Au n°26 : DEP et au sol le sterput

Une déviation de la DEP dans le sterput de la cour du n°26 serait une solution temporaire.

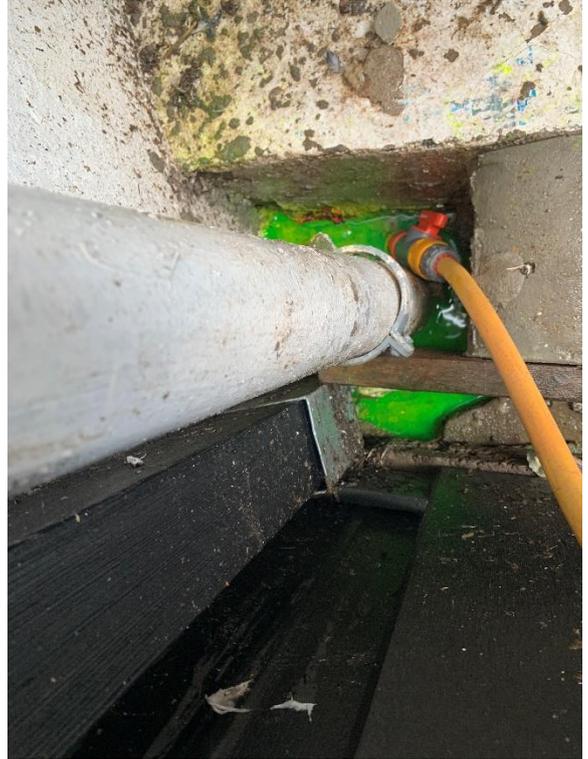
Le pied de la DEP est bouché !

Les infiltrations dans la cave de l'immeuble proviennent de l'obstruction du pied de la DEP commune aux deux immeubles. Les eaux débordent et s'infiltrent dans le sol jusqu'à la CV et la cave.

colorant et remontée d'eau au pied de la DEP

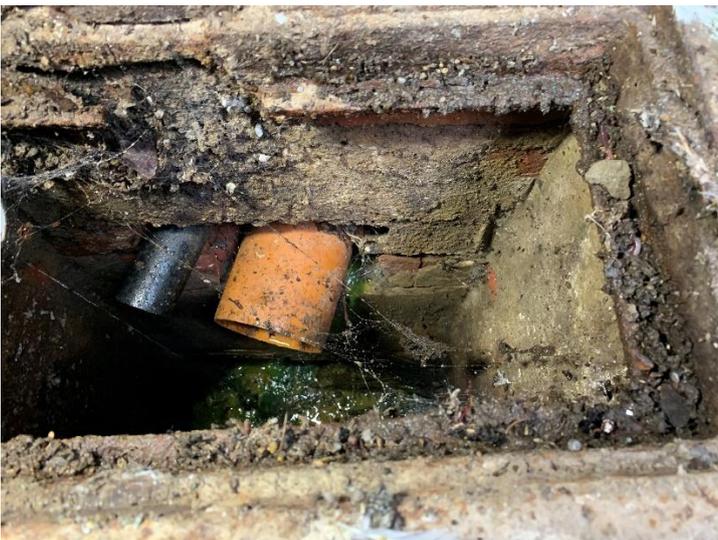
Dans la chambre de visite (CV) de la cour du n°9, de l'eau colorée, en faible débit, s'écoule entre les briques. Aucune trace de colorant ne sera retrouvée dans le sterput de la cour du n°26.

Au n°9 : Coulée d'eau entre les briques dans la CV

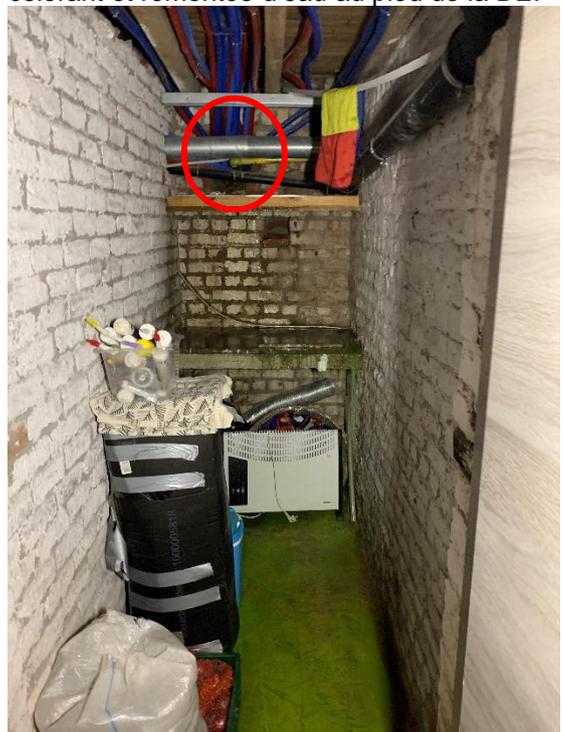
A chaque forte pluie, des infiltrations se produisent par le fourreau reliant la chaufferie dans la cour arrière de l'immeuble et la cave.

De l'eau est versée au pied de la DEP commune. Dans les minutes qui suivent, d'importantes coulées d'eau colorée sont observées par le fourreau de la cave.

coulées d'eau dans la cave par le fourreau

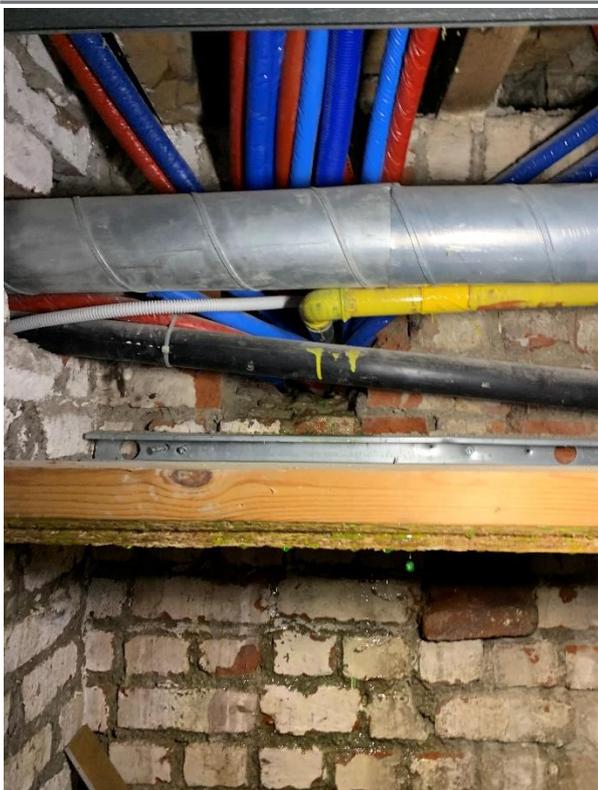
Fourreau dans la cave

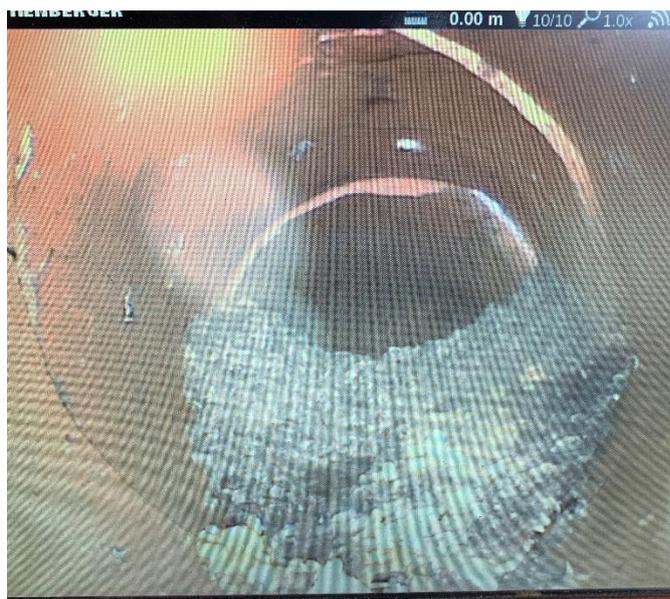
- sur le haut, une décharge en PVC rejoint le local chaufferie. Elle est en bon état.
- dans le fond,
  - o la décharge en grès venant de l'arrière est partiellement obstruée et cassée.
  - o la décharge latérale en grès est inatteignable (CV trop profonde et rebord à l'entrée de la décharge)

L'évacuation devrait fort probablement rejoindre la CV de la cour du n°9. Sur base de l'endoscopie, elle serait en très mauvais état.

grès cassé et obstrué en amont arrière de la CV de la cour
