Rapport d'expertise

# PRODETEC sprl

Recherche et localisation non destructive de fuite et défaut

Vos réf.: Recherche infiltration mur façade arrière  
Nos réf.: 200115A

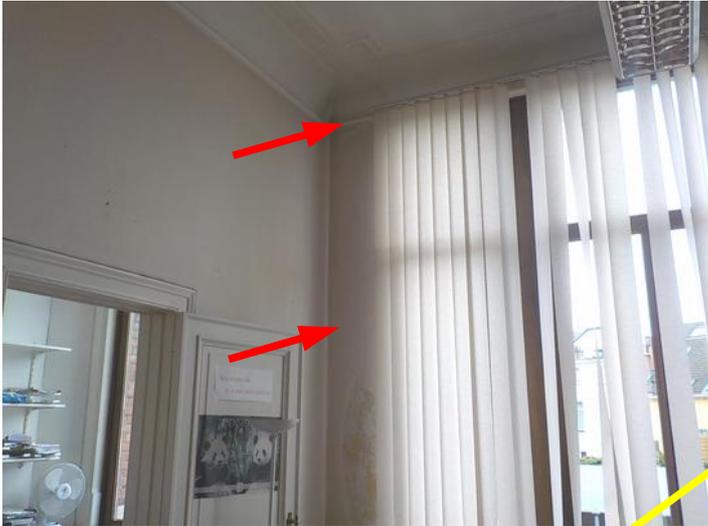
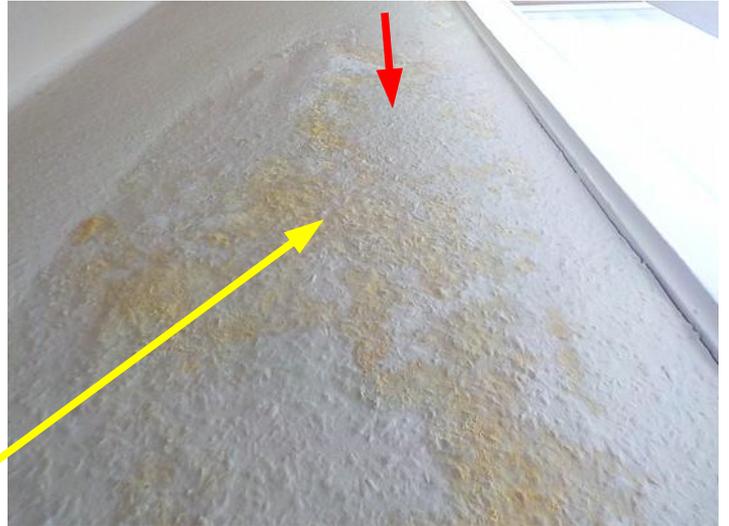
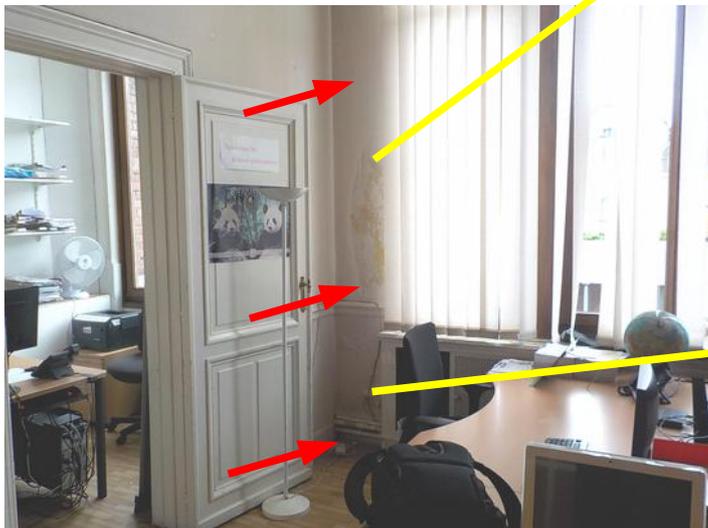
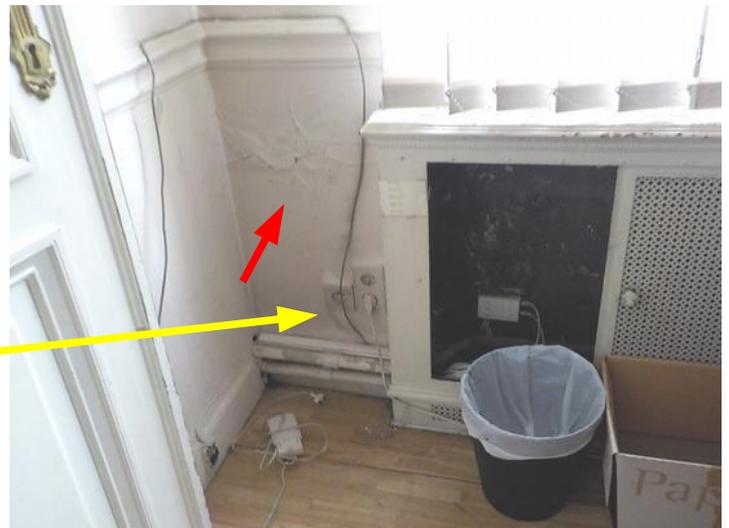
### Bureau premier étage

Des traces d'infiltrations (enduits et peinture cloqués) sont présentes sur toute la hauteur du mur à gauche de la fenêtre.

Nous mesurons 95% d'humidité interne dans ces traces.

Les traces d'infiltrations observées et l'humidité mesurée sur le mur à gauche de la fenêtre dans le bureau du premier étage proviennent du débordement de la corniche récoltant les eaux de ruissellement de la toiture plate-forme de l'étage supérieur.

Remise en état des enduits et peintures après séchage complet de la zone infiltrée entre 8 et 12 semaines (estimation) suivant la réparation et l'arrêt de l'infiltration.

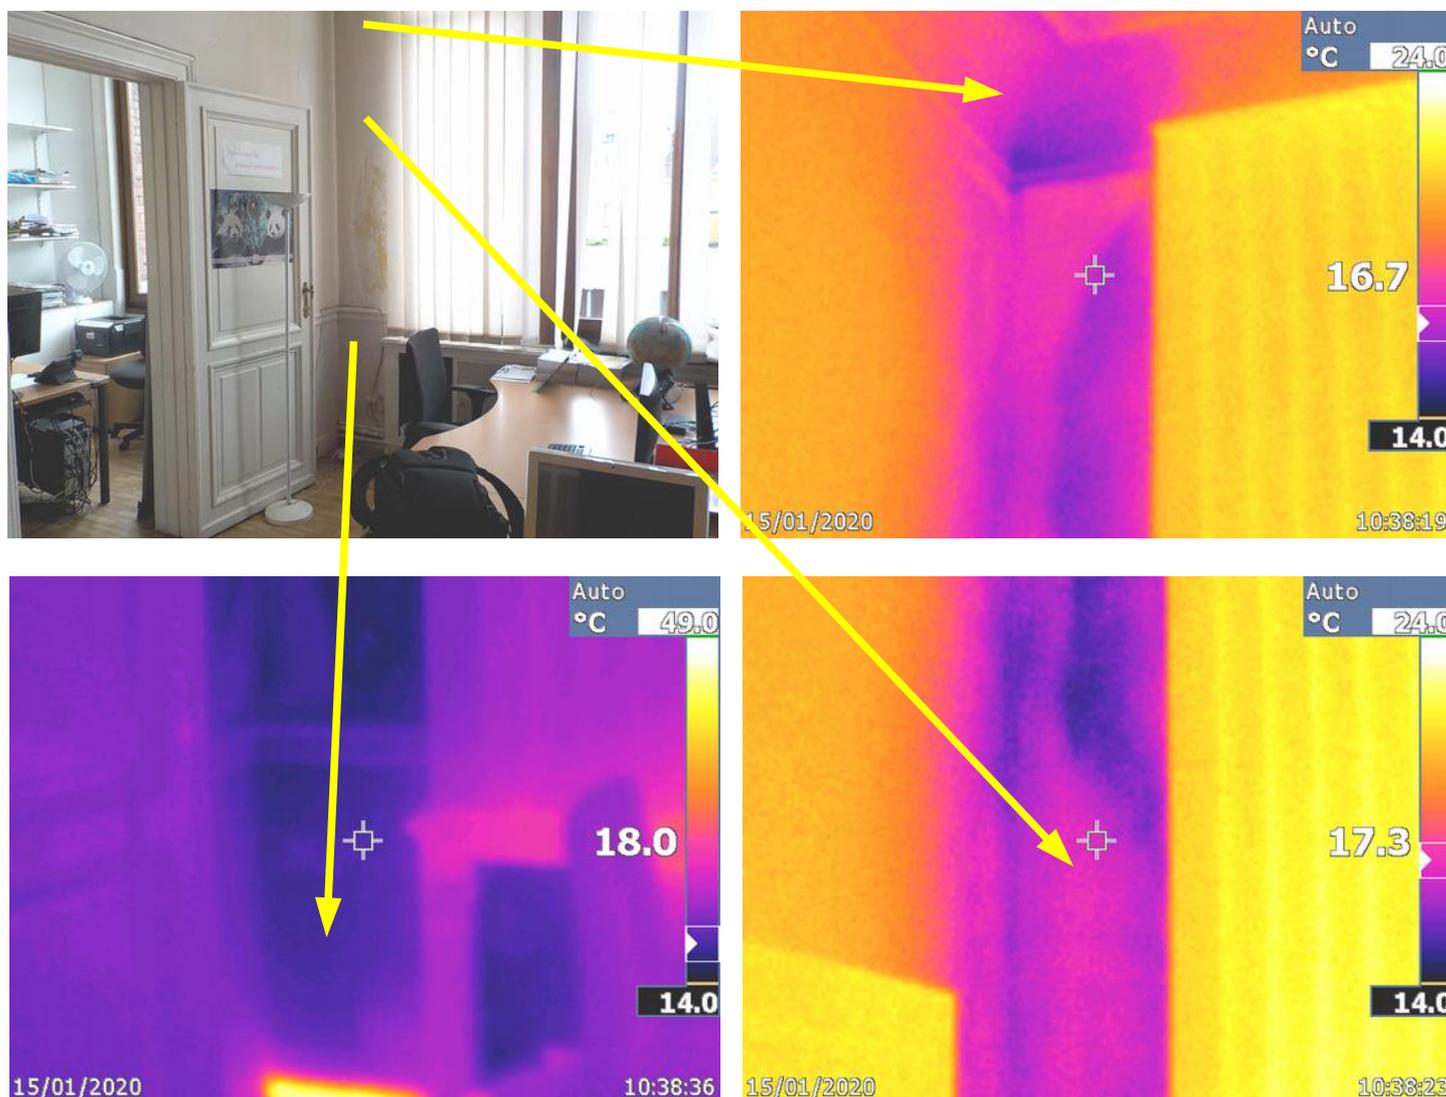
## Bureau premier étage

La thermographie nous révèle la corrélation entre les traces observées et l'humidité mesurée ainsi que l'absence de rupture d'étanchéité des canalisations chauffage et/ou sanitaire (froid/chaud) et/ou évacuation emmurées et/ou en chape dans et autour de la zone infiltrée.

La thermographie nous révèle une infiltration par façade.

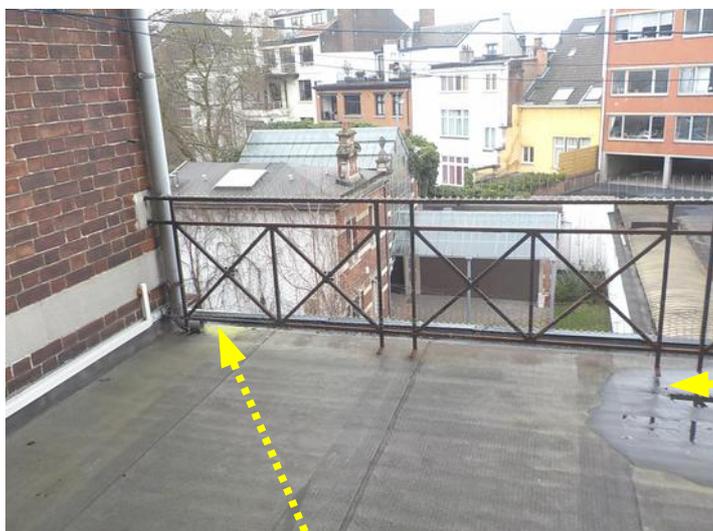
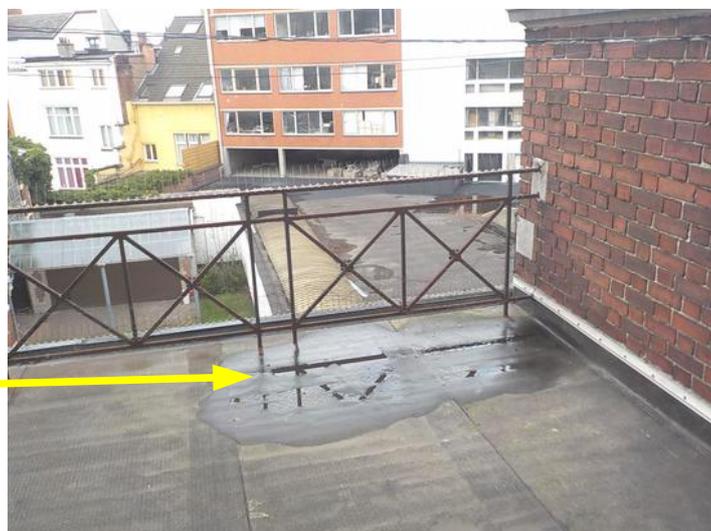
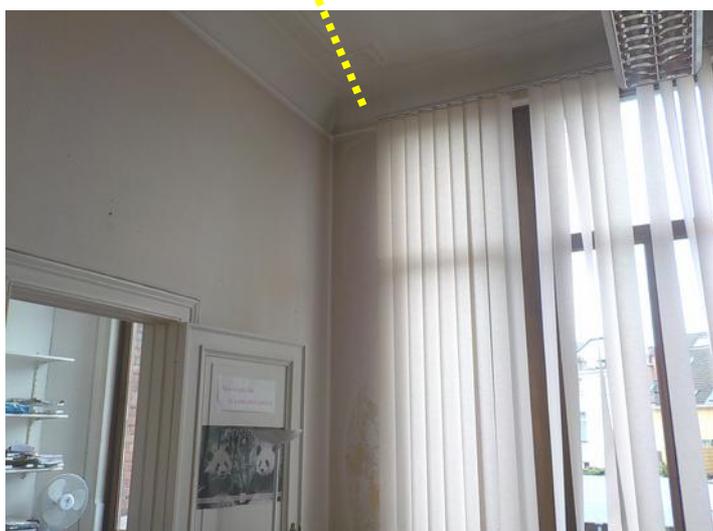
## Toiture plate-forme

A la verticale des traces d'infiltrations constatées dans le bureau au premier étage se situe une toiture plate-forme.

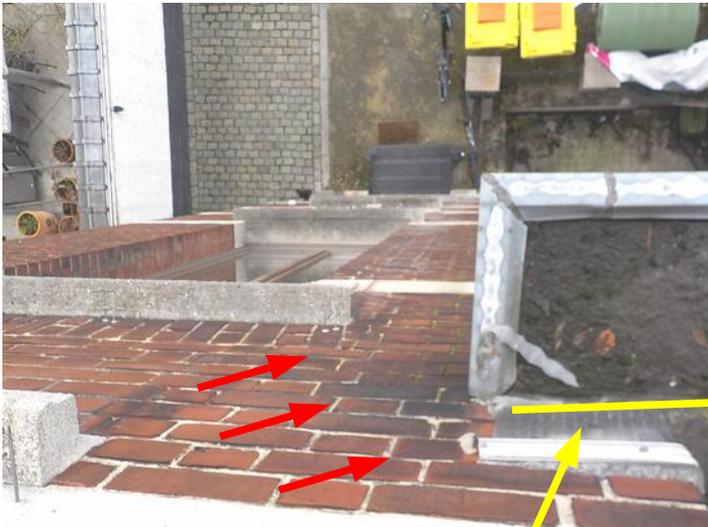
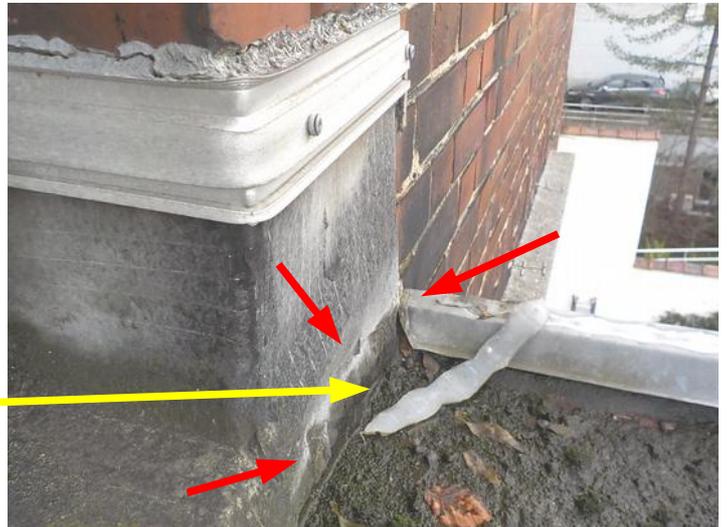
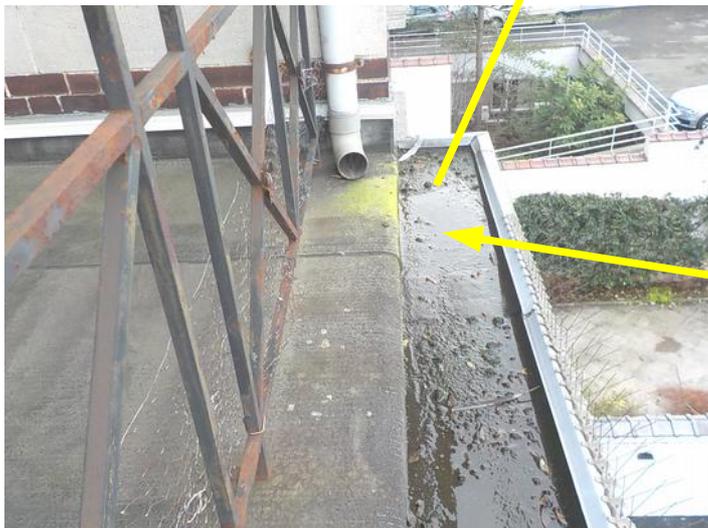
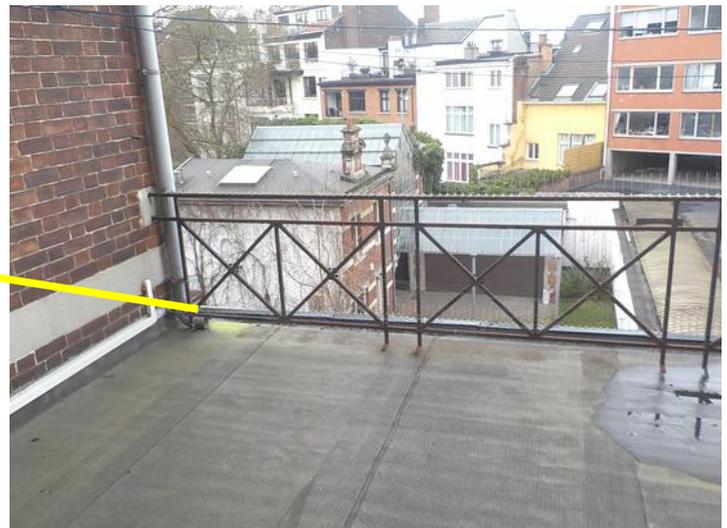
## Toiture plate-forme

A la verticale et dans l'axe des traces d'infiltrations visibles dans le bureau à l'étage inférieur, nous constatons (au départ de la corniche) la présence de traces de ruissellement sur le parement de façade.

Nous constatons l'encrassement du fond de la corniche.

Lors de fortes pluies, l'eau déborde de la corniche, ruisselle de manière excessive sur le parement de façade et infiltre la maçonnerie de façade arrière.

Nettoyage systématique et périodique de la toiture plate-forme et du fond de corniche.

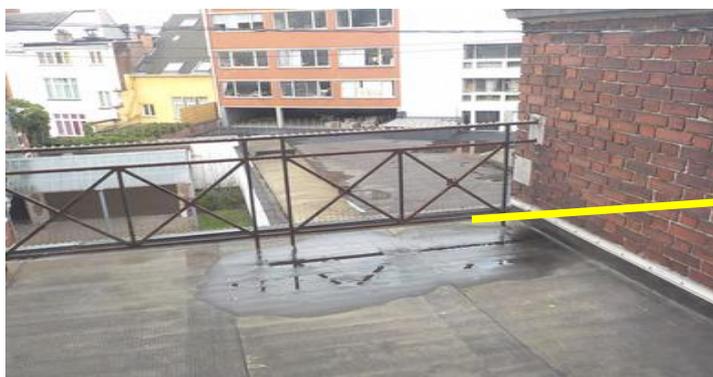
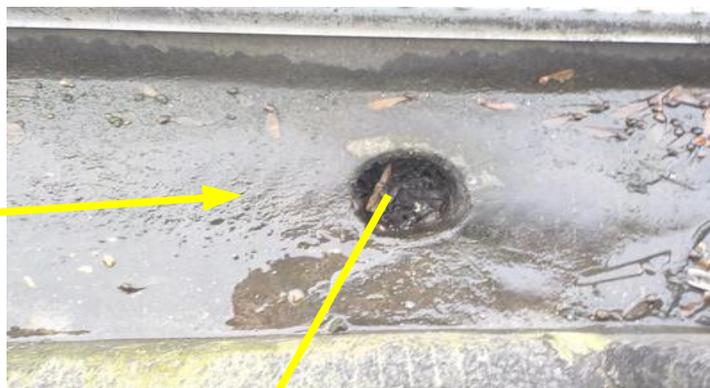
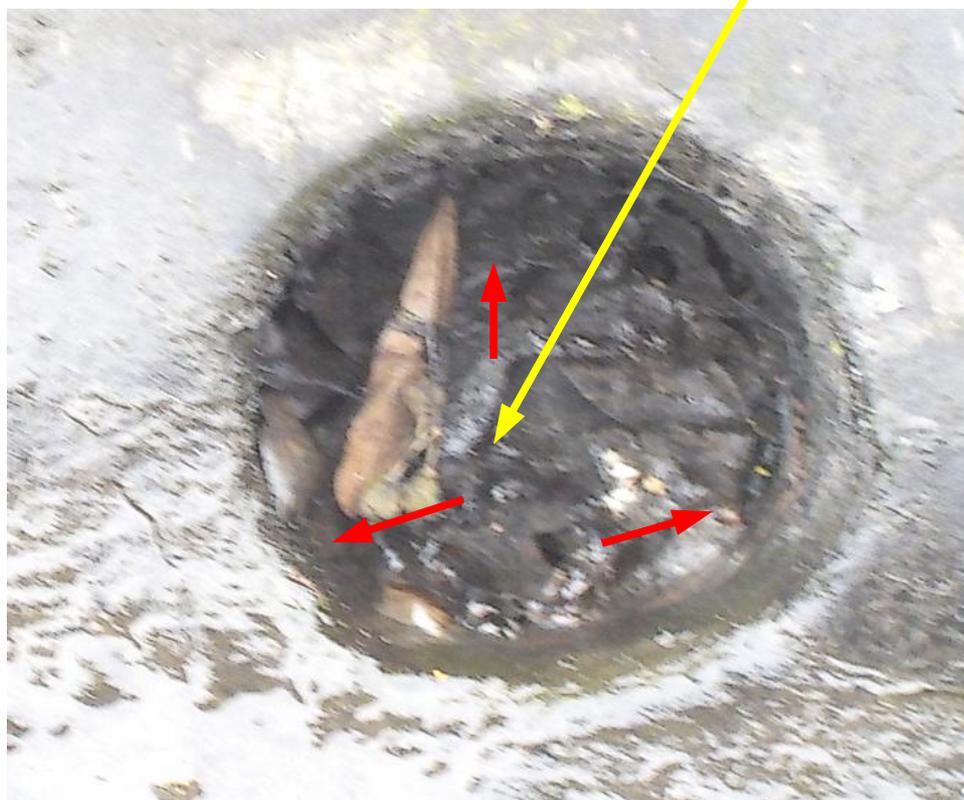
## Toiture plate-forme

Nous constatons que l'avaloir récoltant les eaux de ruissellement de la toiture plate-forme est totalement obstrué.

Le bouchage complet de l'avaloir d'évacuation récoltant les eaux de ruissellement de la corniche entraîne le débordement de celle-ci.

Débouchage de l'avaloir d'évacuation récoltant les eaux de ruissellement de la corniche jouxtant la toiture plate-forme.
