Rapport d'inspection No. 088463

ETAT DES LIEUX

Des dégâts d'humidité sont constatés dans le débarras où se trouve la chaudière dans la salle de bain, mur mitoyen avec le voisin du n° 76

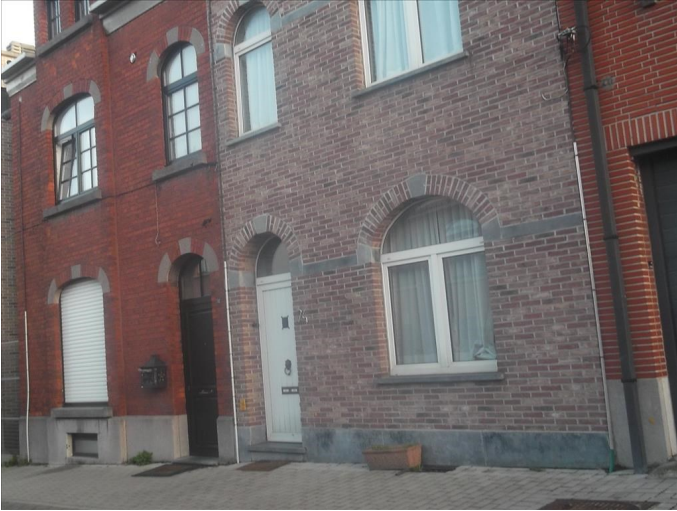
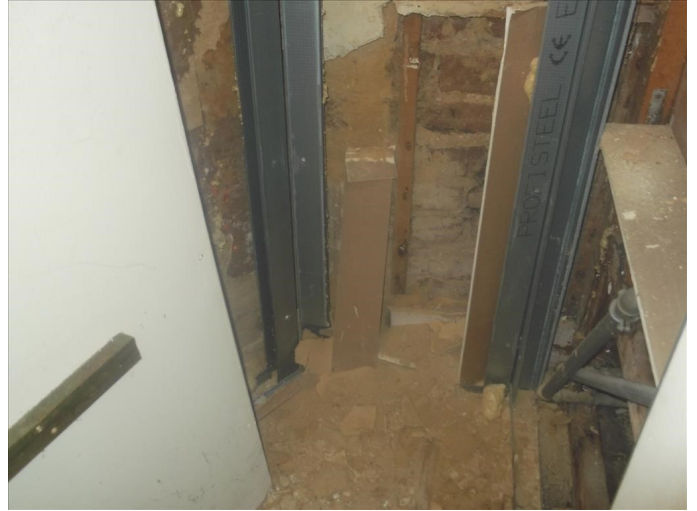
chaudière dans le débarras

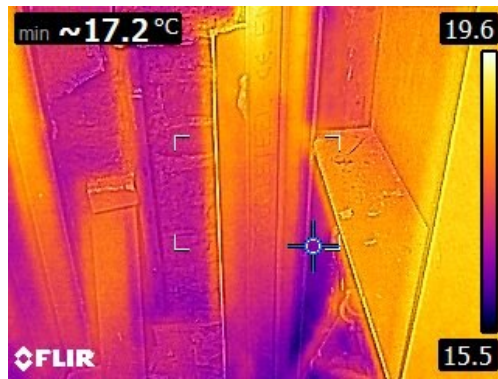
L'origine des dégâts d'humidité dans le débarras de la salle de bain chez le client provient du voisin car il s'agit d'un mur mitoyen.

Je me rend chez le voisin avec le client, le voisin me signale avoir eu une fuite sur le tuyau d'évacuation encastré dans le mur mitoyen où se trouvent les dégâts chez le client.

cause chez le voisin fuite tuyau décharge salle de bain

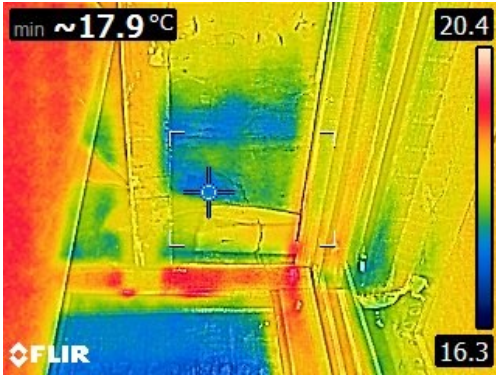
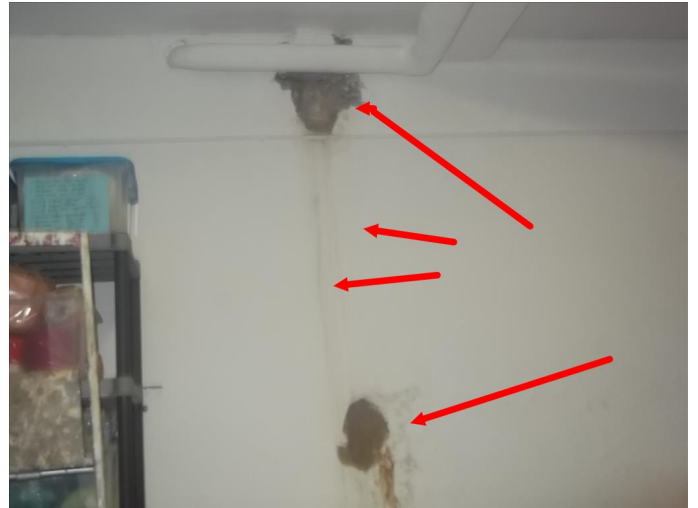
Je signale que la réparation n'est pas conforme, simplement un rebouchage par mastic, risque de fuite à nouveau ==> faire réparation conforme.

colmater avec du mastic

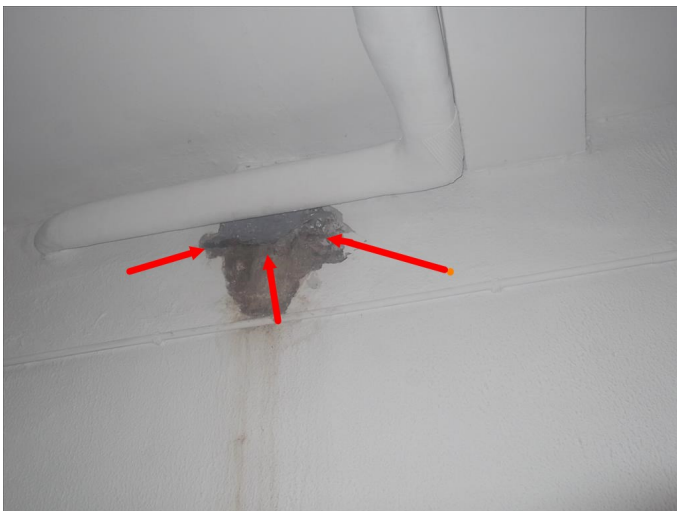
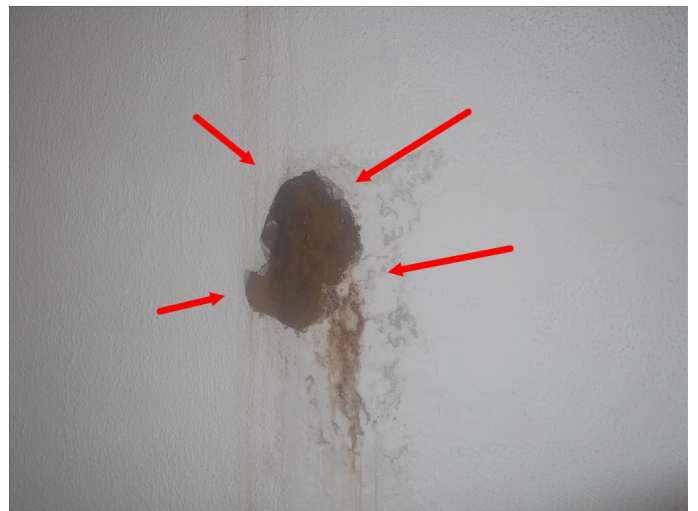
-Contrôle hygrométrique: un contrôle hygrométrique est effectué et je peux remarquer un taux important d'humidité dans les murs endommagés du débarras chez le client.

-Thermographie: un contrôle thermique est réalisé et me montre l'humidité contenue dans le mur sinistré.

mur mitoyen complètement trempé
