Rapport d'inspection No. 089095

## ETAT DES LIEUX

Bâtiment d'appartements, la propriétaire du rez de chaussée a constatée des taches d'humidité au niveau du mur de la chambre a coucher a l'arrière du bâtiment. Elle remarque aussi que le sol est toujours humide et n'arrive pas a secher.

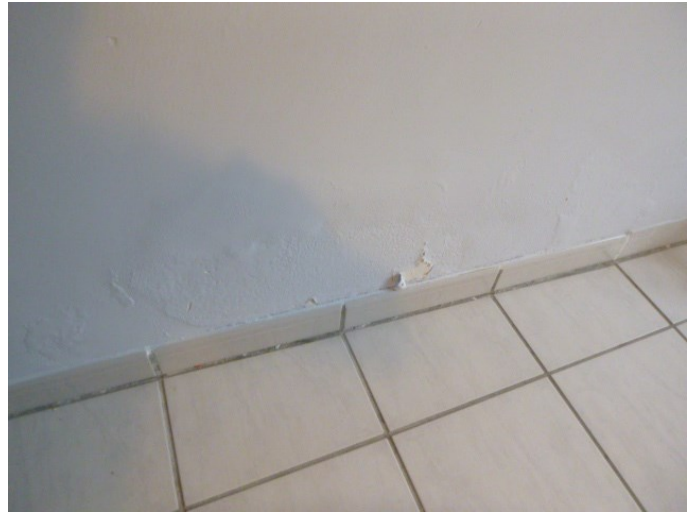
Des taches d'humidité ont fait leur apparition dans la chambre a l'arrière de l'habitation.

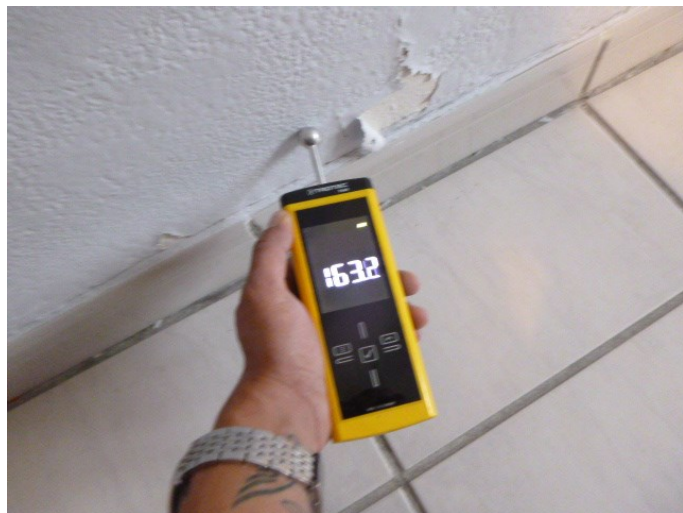
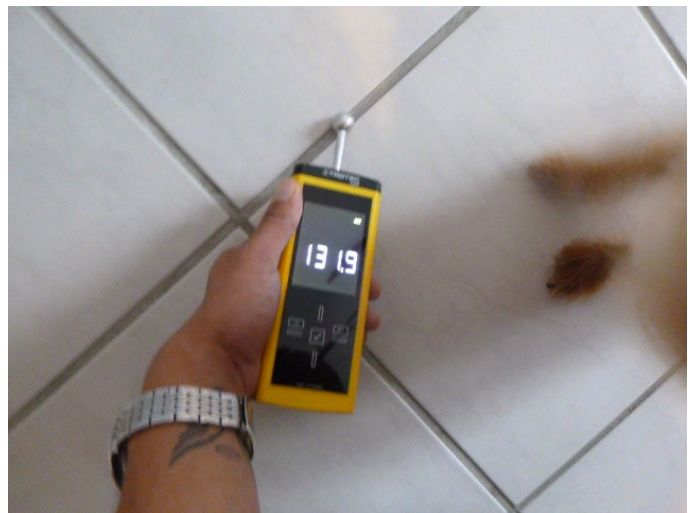
P1090531.JPG

-Contrôle hygrométrie: un contrôle hygrométrie est effectué et je peux remarquer la présence d'humidité dans le mur et dans le sol.

Contrôle hygrométrique.

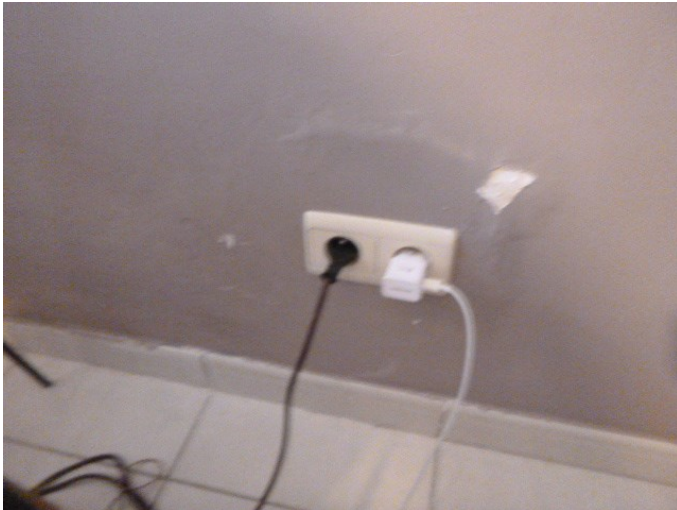
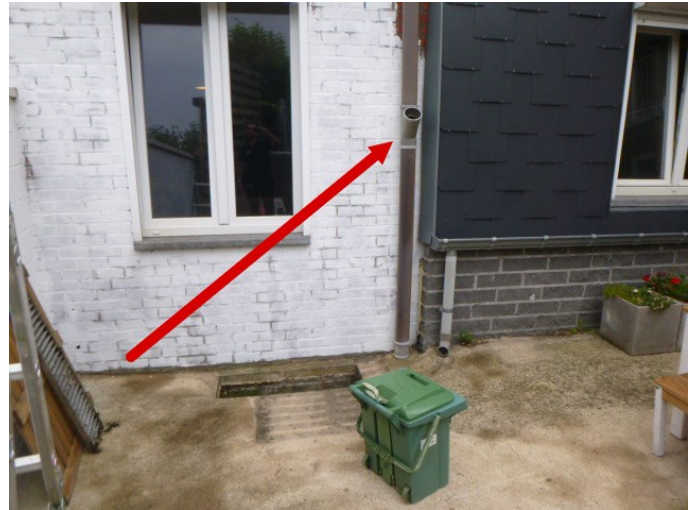
-Endoscope: un contrôle endoscopique est effectué à partir de la descente d'eau pluvial mais je n'arrive pas a passer car le tuyau semble boucher a l'entrée du sol.

Contrôle endoscopique impossible par ici car le tuyau semble boucher en bas.

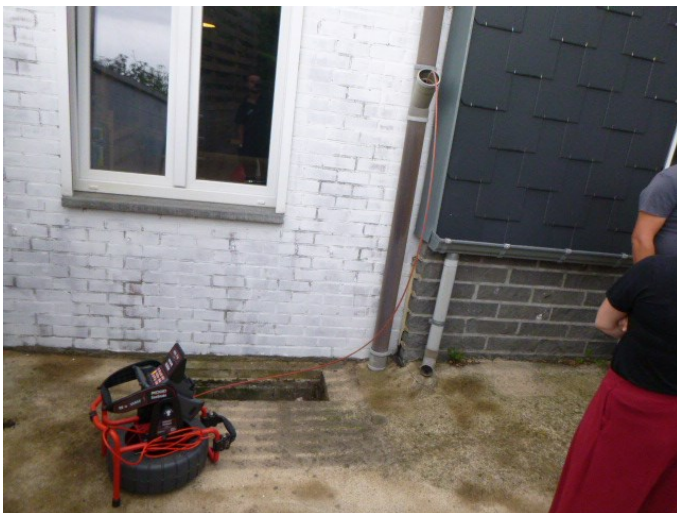
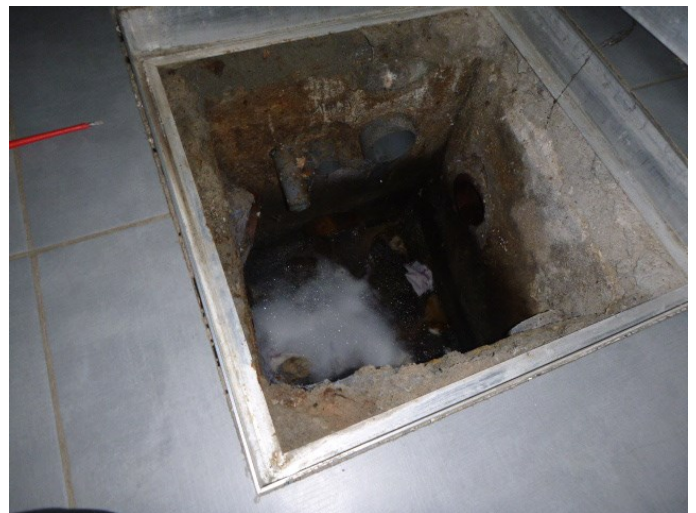
-Endoscope: Un contrôle endoscopique est effectué a partir de la chambre de visite et je constate que le tuyau est fissuré sur une distance de 1m20 au niveau de la chambre a coucher.

Contrôle endoscopique par la chambre de visite du voisin du numéro 71. Selon lui le tuyau d'évacuation du 67 passerait par sa chambre de visite.

Il est conseillé de réaliser l'ouverture de cette zone afin d'y effectuer les réparations nécessaires.

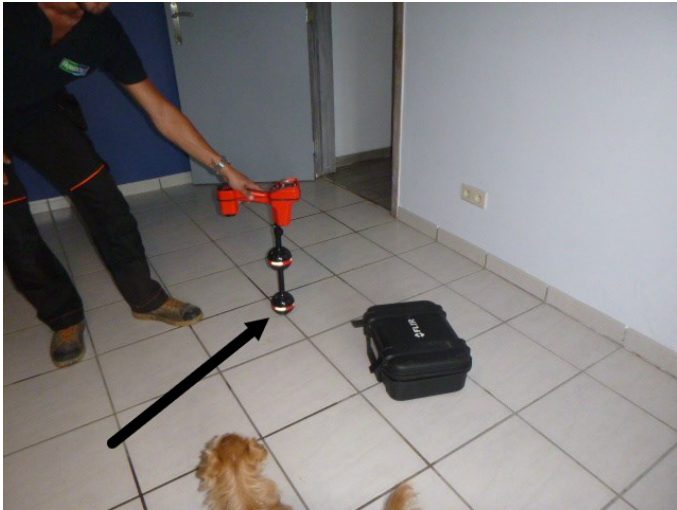
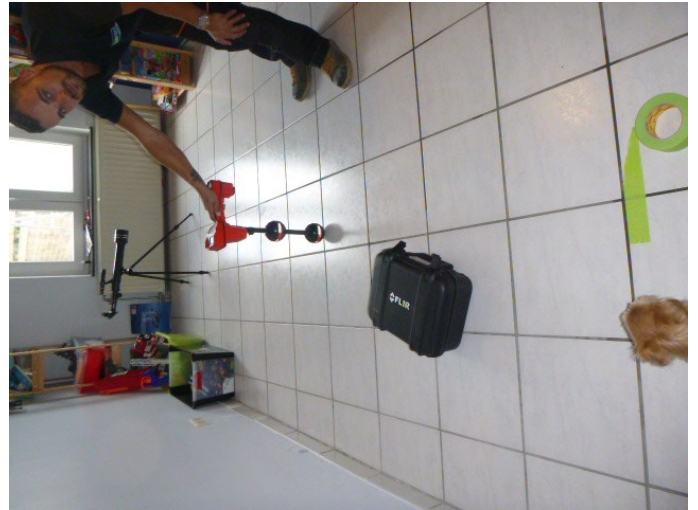
L'apparition des taches d'humidité est due à une fuite au niveau de l'évacuation qui se situe encastré sous chape et celle-ci sur une distance de 1m20.

Fin de la fissure. La fissure se trouve sur une distance de 1m20.

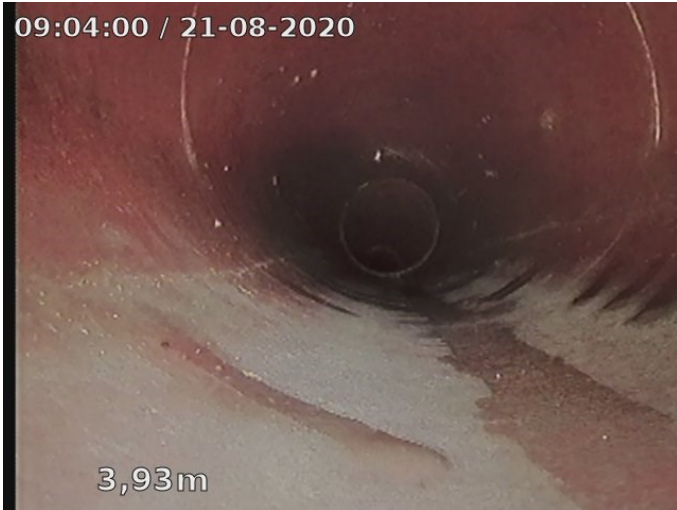
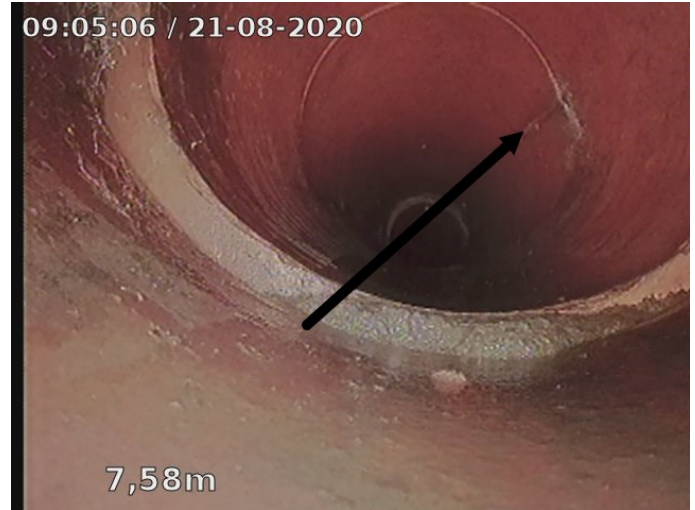
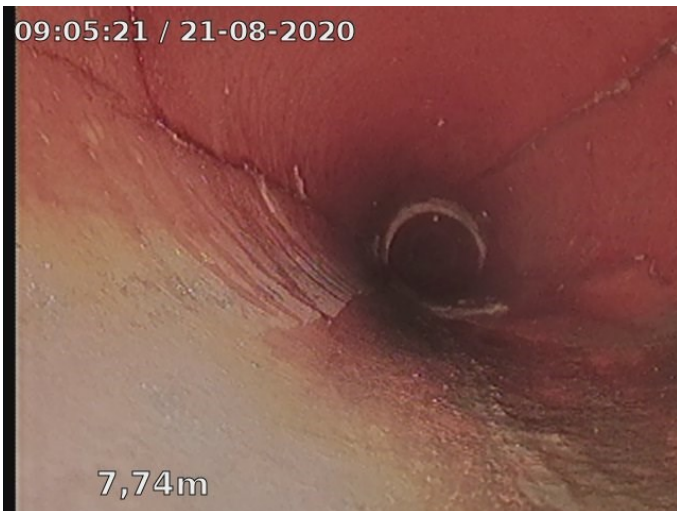
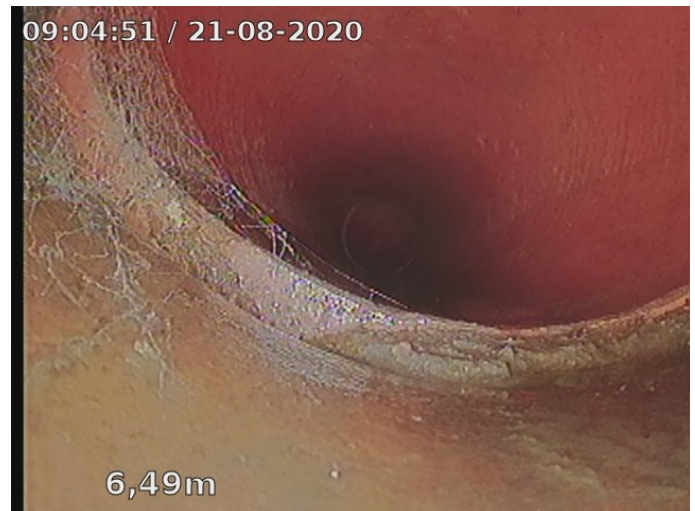
Je constate que le tuyau 1m20 plus loin est toujours fissuré.
