Rapport d'expertise

Recherche et localisation non destructive de fuite et défaut

Concerne: notre intervention: Maison
Rue Doyen Fierens, 7
1080 Bruxelles

Lieu d'intervention: Maison
Rue Doyen Fierens, 7
1080 Bruxelles

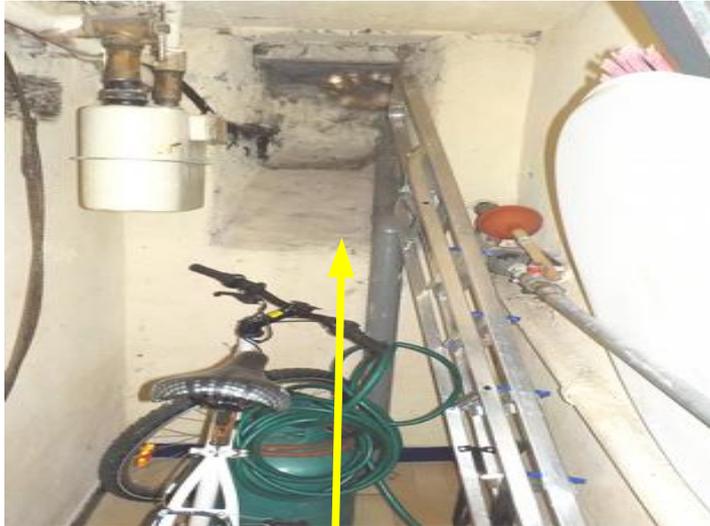
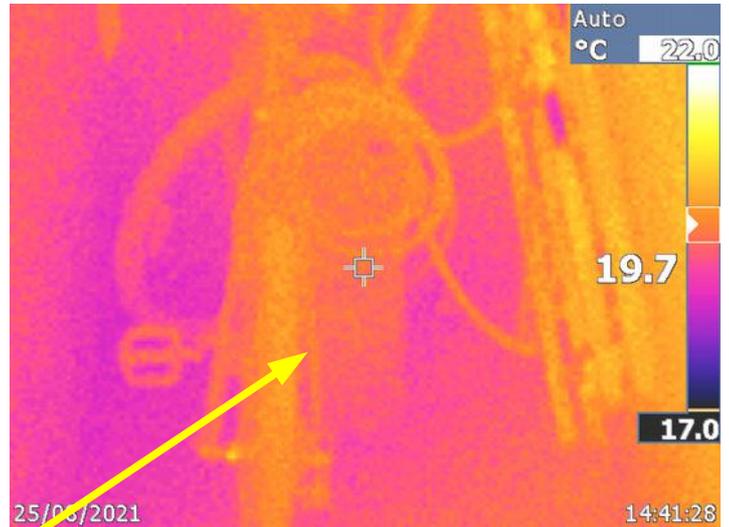
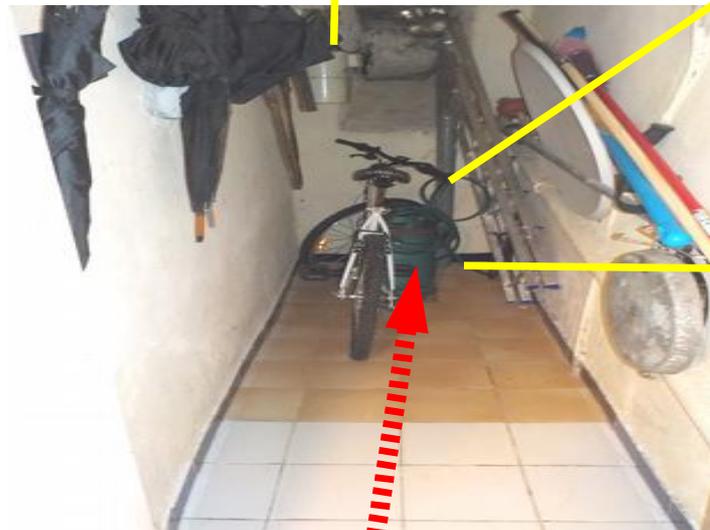
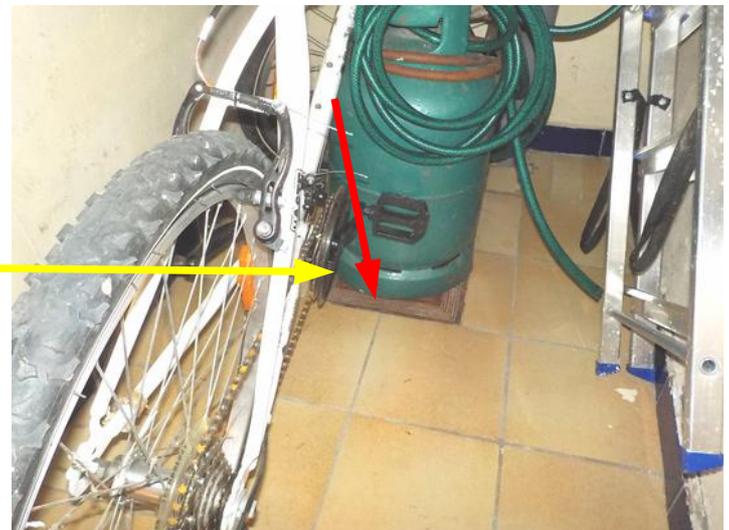
Caves/compteur – sous-sol -1

Nous mesurons 95 % d'humidité interne en chape et au pied des murs dans la zone de passage du réseau d'égouttage longeant le pied de façade latérale gauche.

Une chambre de visite du réseau d'égouttage est présente au pied des fondations de façade avant.

La thermographie nous révèle la corrélation entre le taux d'humidité relevée en chape au pied des murs et la zone de passage du réseau d'égouttage en chape.

La thermographie nous révèle l'absence de rupture d'étanchéité des canalisations chauffage et/ou sanitaire (froid/chaud) emmurées et/ou en chape dans et autour de cette zone.

Curage complet de l'ensemble du réseau d'égouttage et plus particulièrement du réseau d'égouttage situé en aval du pied de façade avant (sous trottoir).

Passage caméra immédiatement après curage permettant de visualiser la zone de rupture (cassure/déboîtement/effondrement/contre-pentes/bouchons,...).

Dégagement et renouvellement de la section endommagée.

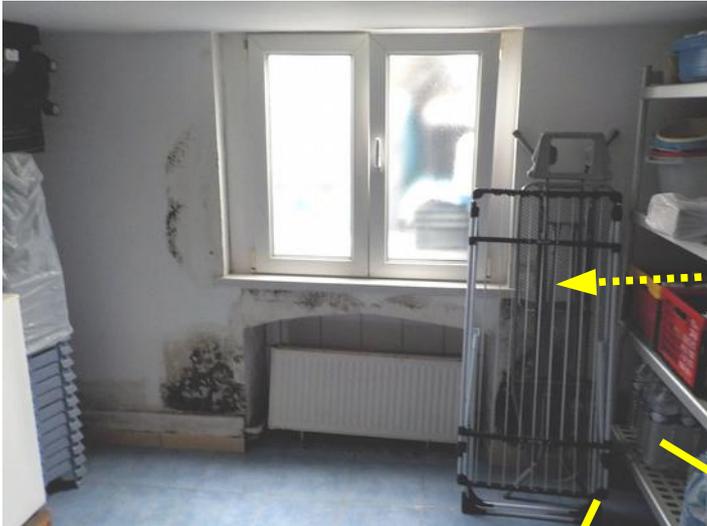
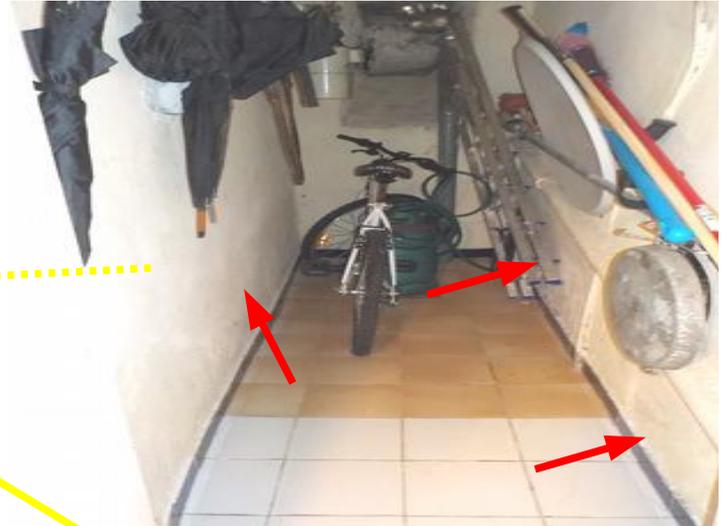
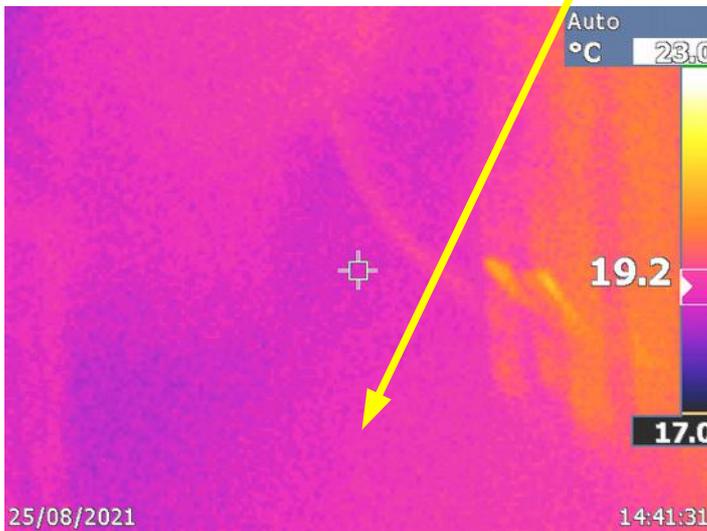
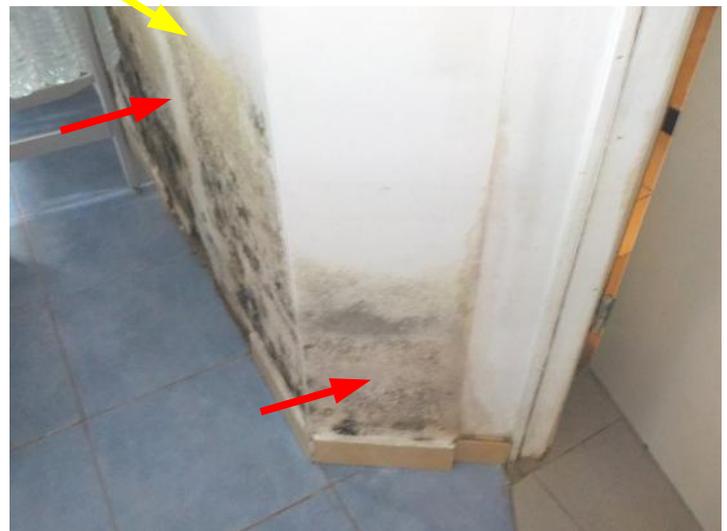
Cave avant – sous-sol -1

Des traces d'infiltrations (enduits et peinture cloqués) sont présentes au pied des murs non carrelés côté grande cave avant.

Nous mesurons 65 % d'humidité interne en chape au pied des murs dans cette zone. La thermographie nous révèle la corrélation entre les traces observées et l'humidité mesurée ainsi que l'absence de rupture d'étanchéité des canalisations chauffage et/ou sanitaire (froid/chaud) emmurées et/ou en chape dans cette zone.

Remise en état des enduits et peintures après séchage complet de la zone infiltrée entre 10 et 14 semaines (estimation) suivant la réparation et l'arrêt de l'infiltration.

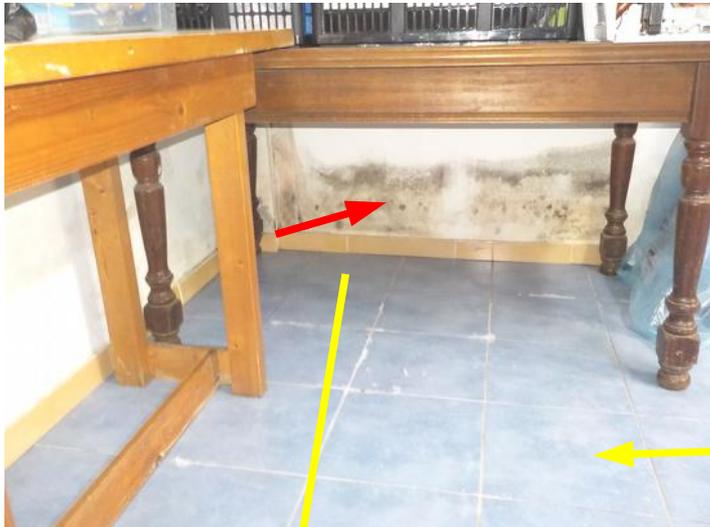
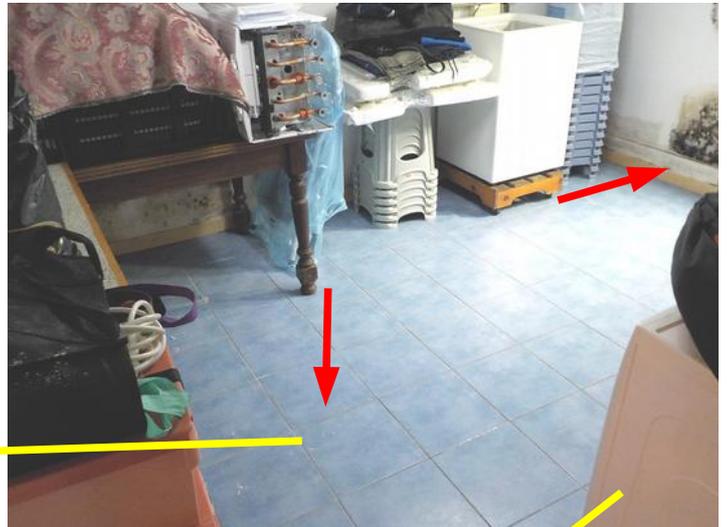
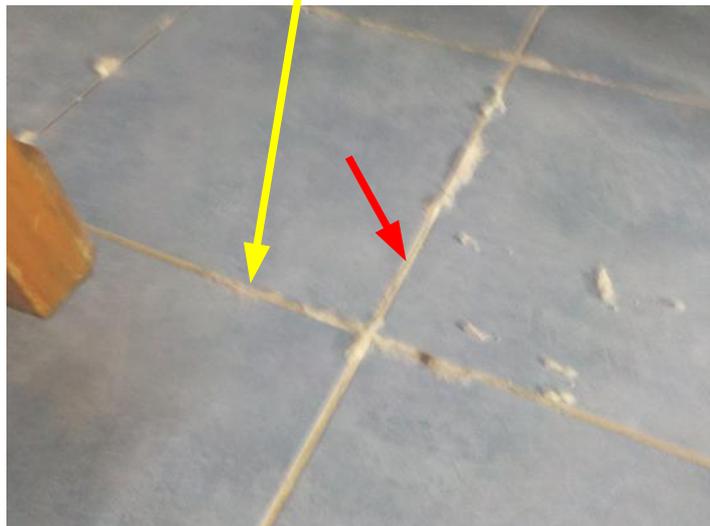
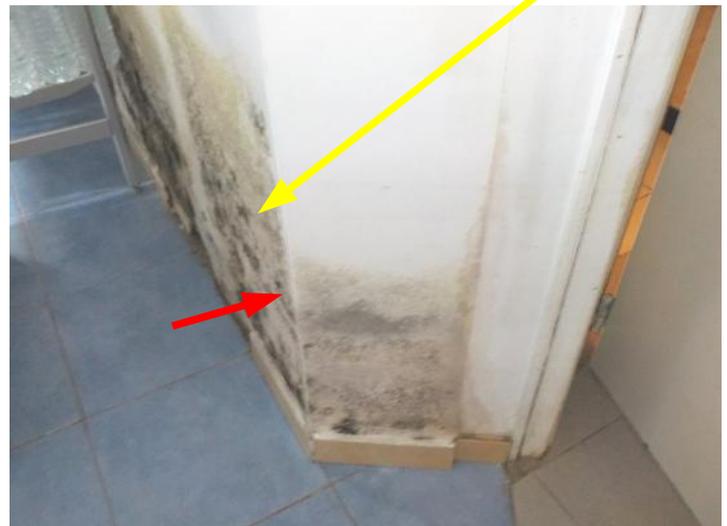
Caves avant – sous-sol -1

Des traces d'infiltrations (enduits et peinture cloqués) sont présentes au pied des murs ceinturant la cave ainsi que sur les joints du revêtement de sol.

Nous mesurons 65 % d'humidité interne dans ces traces.

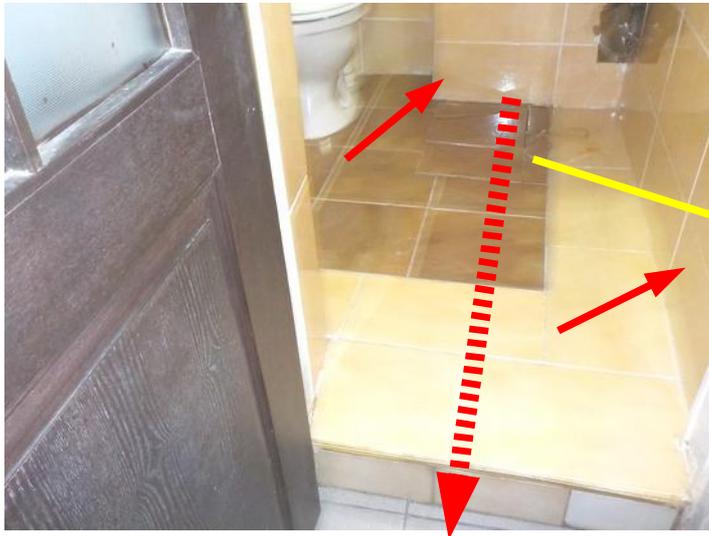
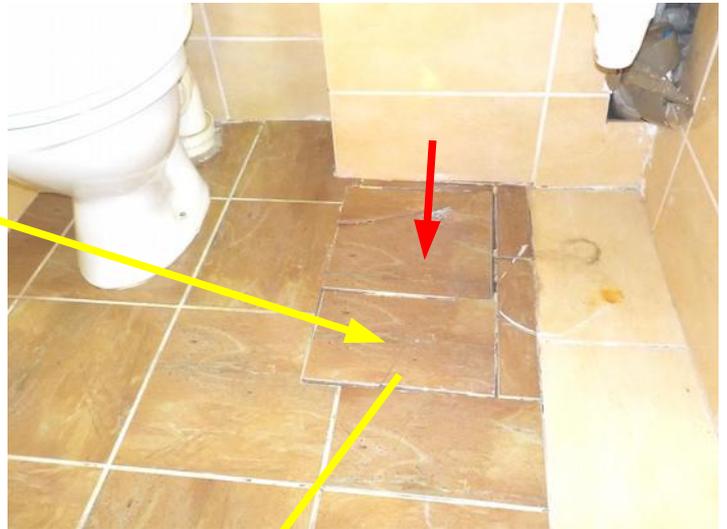
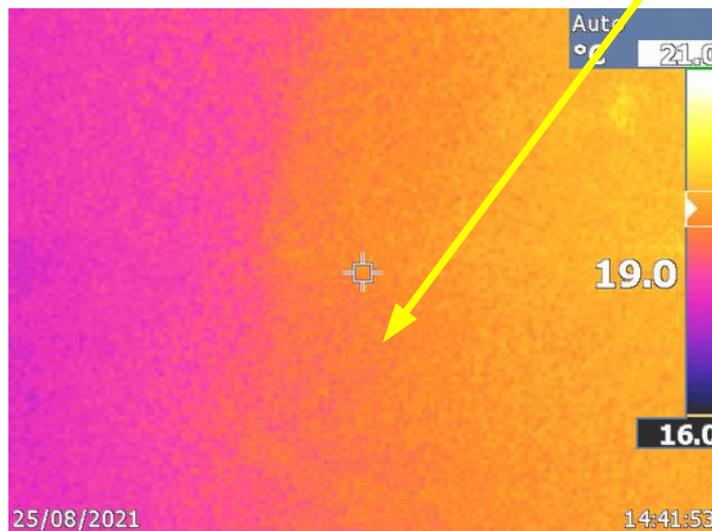
WC – sous-sol -1

Nous mesurons 95 % d'humidité interne en chape et au pied des murs dans la zone de passage du réseau d'égouttage longeant la façade latérale gauche.

Une chambre de visite est visible à droite du WC.

La thermographie nous révèle la corrélation entre la zone humide et la zone de passage des conduites d'égouttage enterrées dans cette zone.

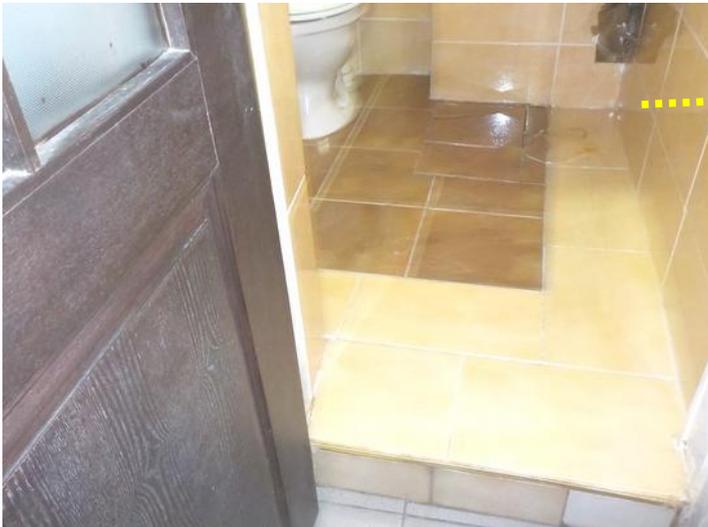
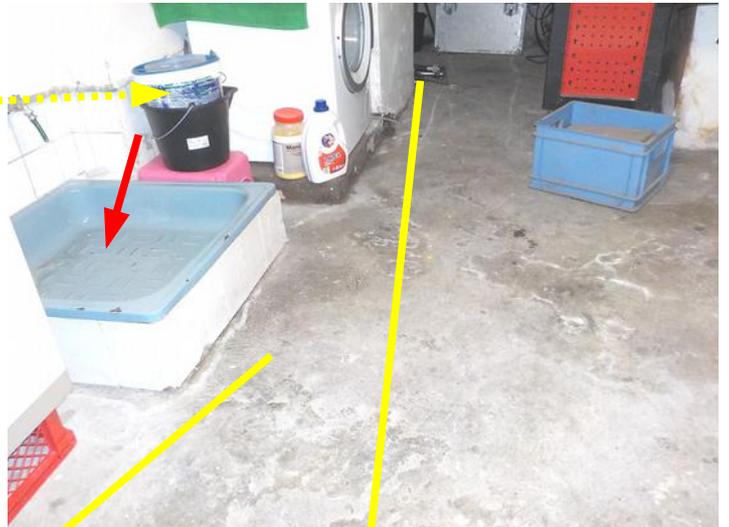
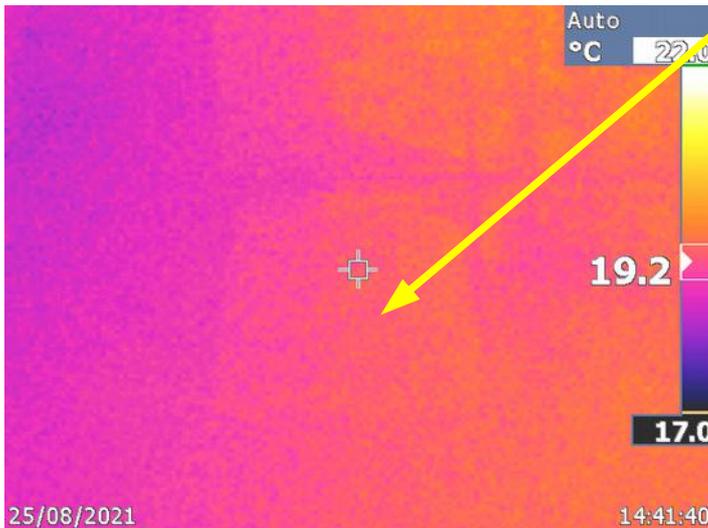
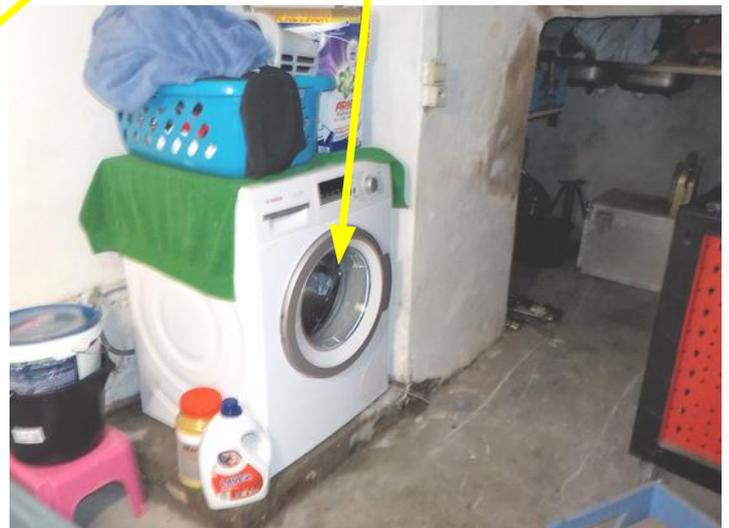
Caves/buanderie – sous-sol -1

Nous mesurons 45 % d'humidité interne en chape dans cette zone.

La thermographie nous révèle l'absence de rupture d'étanchéité des canalisations chauffage et/ou sanitaire (froid/chaud) et/ou évacuation emmurées et/ou en chape dans et autour de la zone infiltrée.
