RAPPORT D'EXPERTISE – DOSSIER 2021-016

J'ai effectué ce 27 août 2021 une mission d'expertise d'une maison d'habitation située Avenue du Fort, 36 à B-4400 Flémalle

L'objet de la mission est de vérifier la stabilité de l'immeuble à la suite du constat de fissures localisées sur une colonne extérieure en BA. Cette colonne assure la descente de charges d'une terrasse située au niveau du rez-de-chaussée. Elle est fondée au niveau N-1. L'immeuble présente l'architecture d'un bungalow situé sur un terrain de pente assez forte.

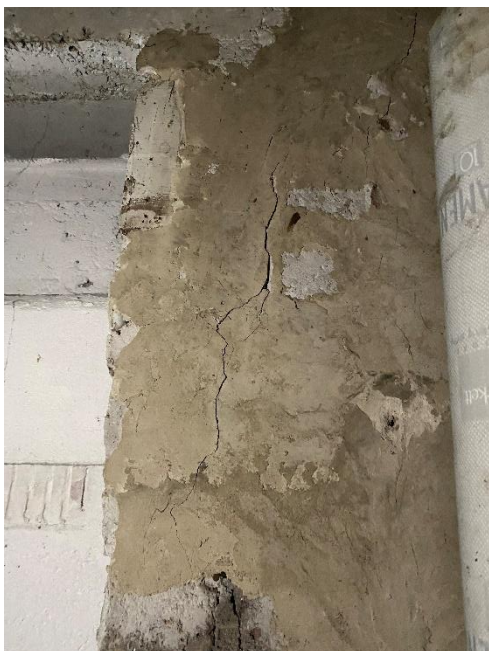
J'ai examiné soigneusement toutes les pièces à l'intérieur et il n'existe aucun désordre ni fissure pouvant affecter la stabilité de cette maison. J'ai constaté des fissures de retrait près d'une baie de fenêtre au N-1 à la suite de travaux de maçonnerie entrepris dans le passé.

1. Fissure intérieure sur façade AR - Baie de fenêtre

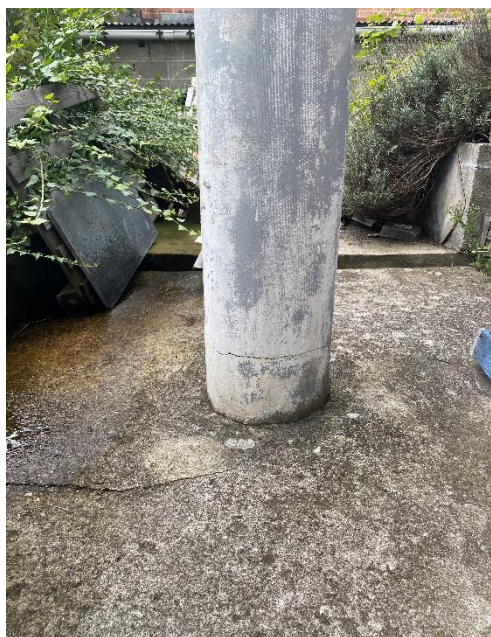
La colonne extérieure présente des fissures au niveau de sa partie inférieure et au niveau de sa partie supérieure. Ces fissures sont localisées dans l'élément de coffrage en asbeste-ciment et non dans la structure en béton armé de l'élément. Ce type de disposition constructive était utilisé dans le passé et présente le désavantage de provoquer l'éclatement de l'élément de coffrage par des tassements différentiels et surtout par l'eau d'infiltration qui par le gel augmente de volume.

2. Fissure dans l'élément de coffrage au pied de la colonne extérieure

- 4.1. Fissures localisées dans un élément de coffrage et ne présentant aucun risque pour la stabilité de la terrasse et de la maison. Leur origine provient du gel successif de l'eau prisonnière entre le béton armé et l'élément de coffrage en asbeste-ciment. Par sa dilatation le gel provoque alors l'éclatement de l'élément de coffrage.
- 4.2. Il est cependant vivement recommandé de procéder à un habillage **étanche** de cette colonne par des éléments de couvrants adaptés.

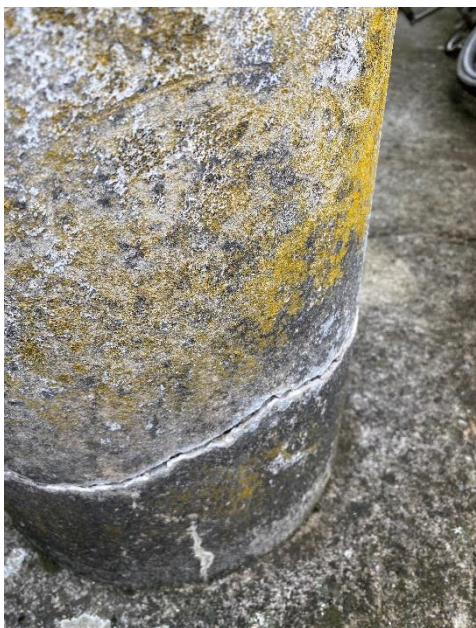
3. *Idem*

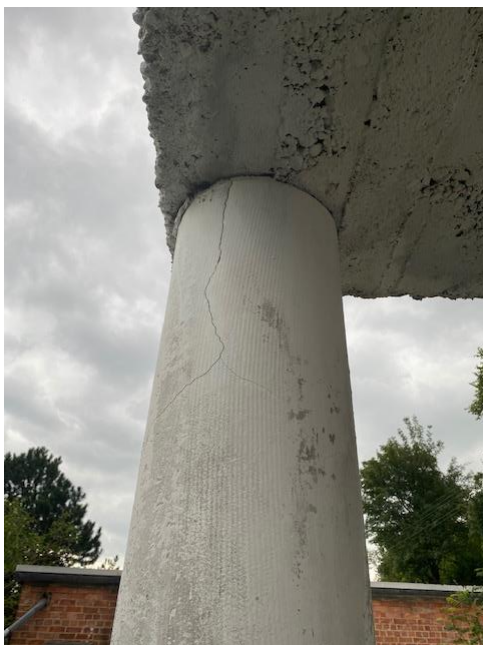
4. *Fissure dans l'élément de coffrage dans la partie supérieure de la colonne*
