Analyse de la possibilité de retirer une cheminée dans un appartement situé dans un immeuble de logement à Schaerbeek

Visite du 03/03/2021

Rapport d'expertise

Réf. doc: COC-21027-TC-RV-0-001 rev.03

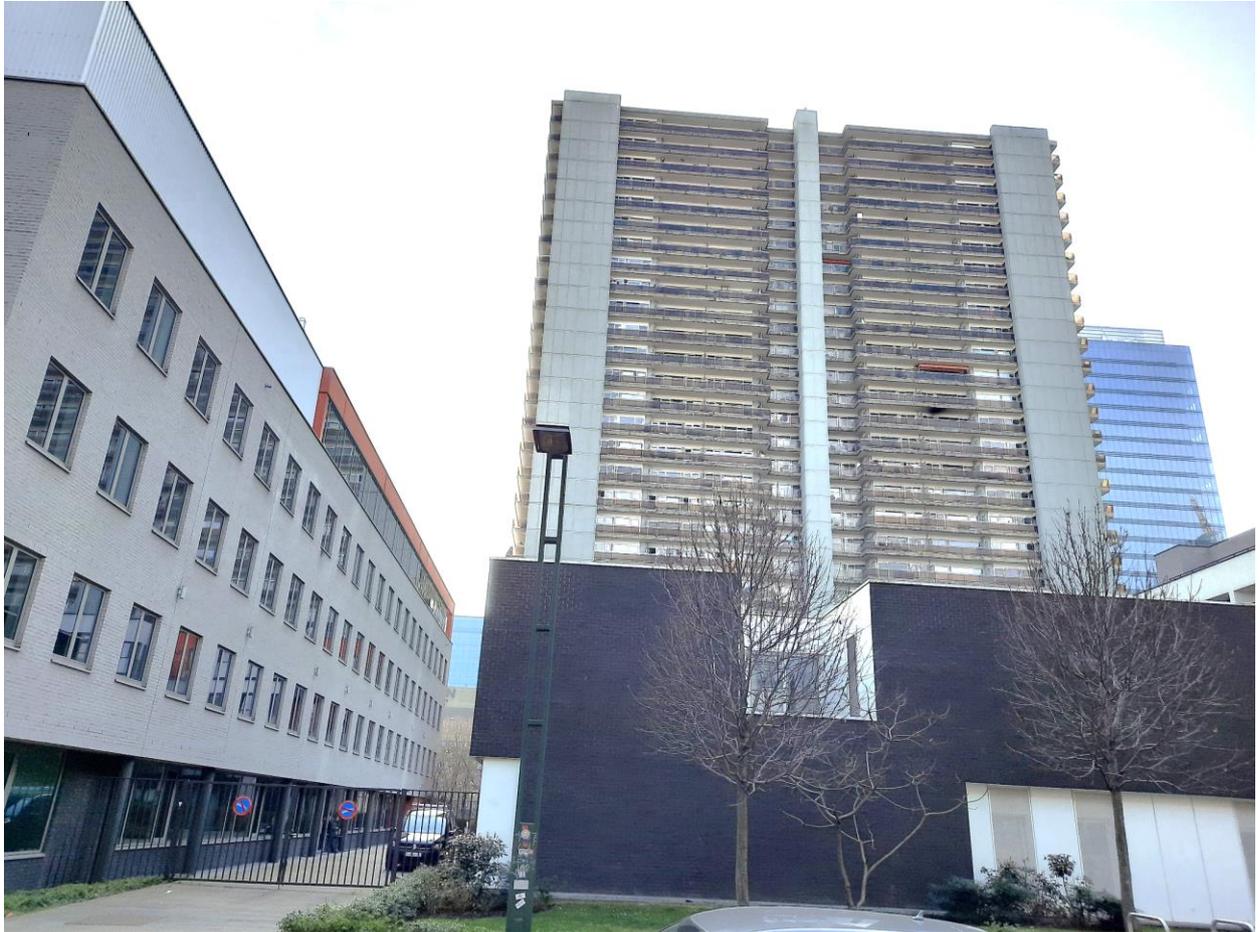
Photo 1 – Vue d'ensemble de l'immeuble

M. Quéré et sa campagne sont occupés à rénover leur appartement situé au 14^{ième} étage d'une tour de logement de 23 étages (voir **photo 1**).

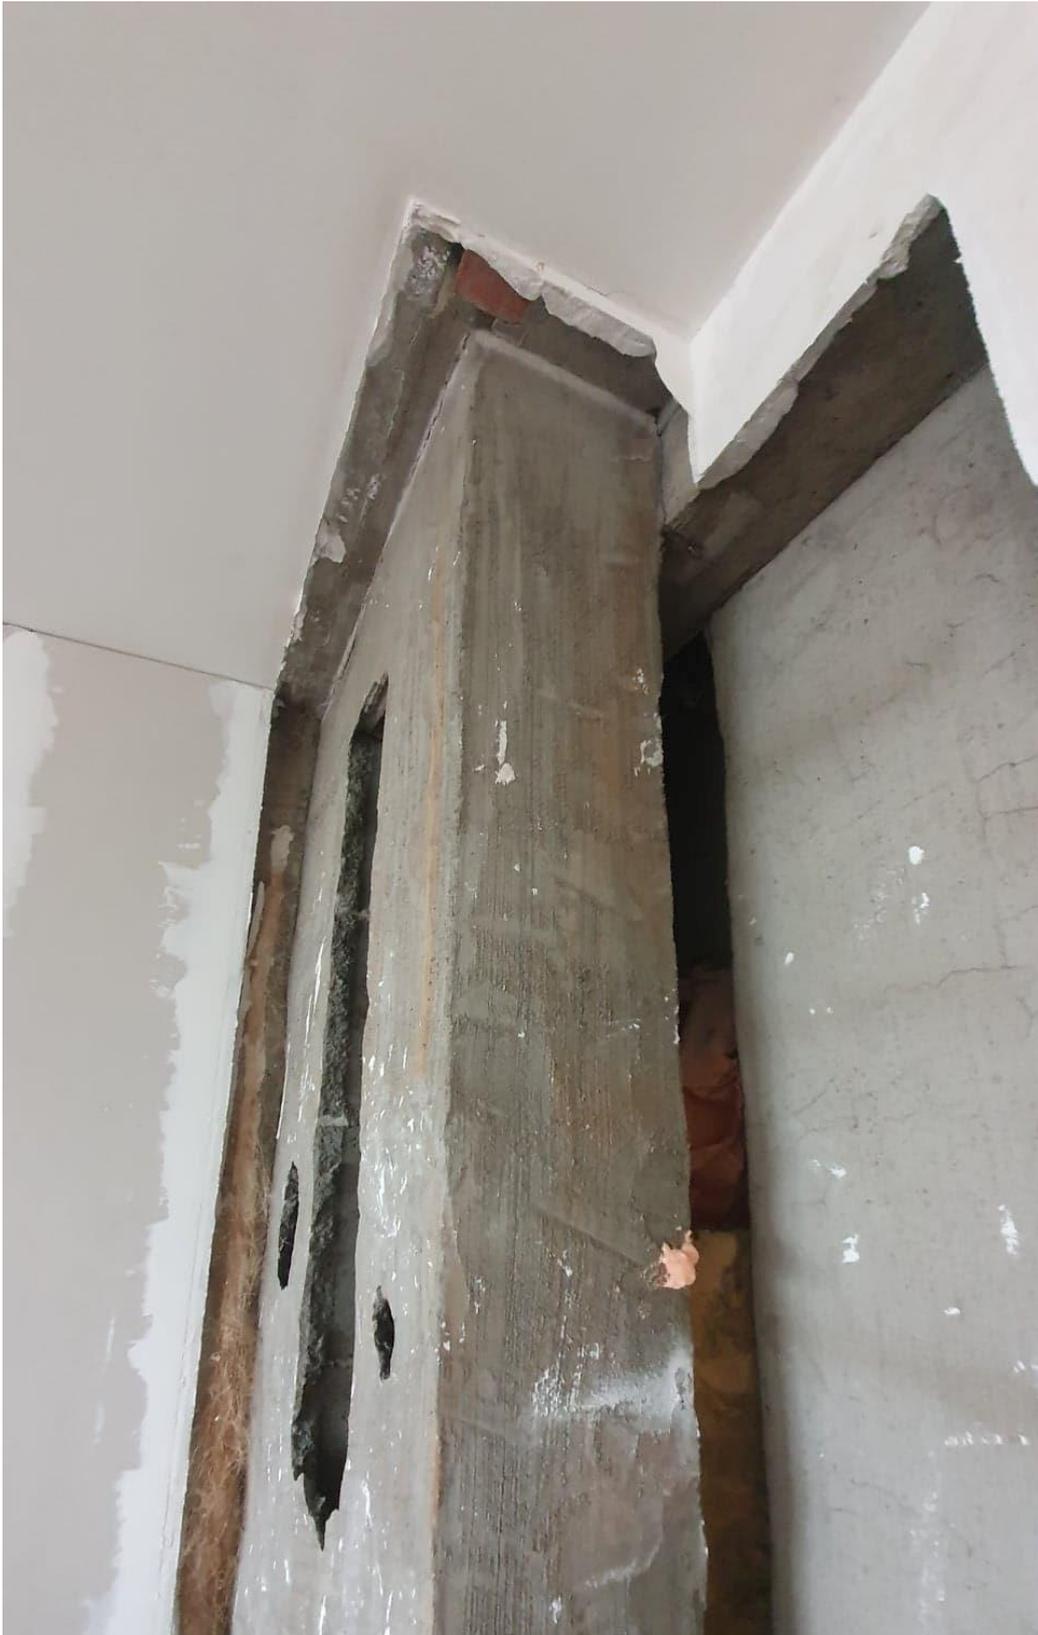
Au moment de la visite les travaux de rénovation sont déjà avancés. Plusieurs parois non porteuses ont été retirées, les éléments de parement retirés, etc. Le parement et plafonnage du fût de cheminée dans le living est retirée. La structure de la cheminée est « mise à nu » (voir **photos 2, 3 et 4**)

La cheminée est constituée de blocs en béton préfabriquée assemblée par cimentage.

La cheminée est « callée » au niveau de chaque plancher (entre niveaux) avec un mortier de calage, remplissant l'espace entre la cheminée et le planché en béton armé (ou précontraint).

Photo 2 – Vue du fût de cheminée en béton

En tout prudence, nous recommandons toutefois de réaliser un renfort visant à reprendre ce poids.

- a. Démolition de la première moitié de la cheminée
- b. Ajout immédiat d'un système de support provisoire (4 étaçons + plaques de répartition métallique de 5mm au-dessus et en-dessous) en remplacement de la partie démolie. Les plaques seront maintenues dans le système définitif. Il est donc nécessaire d'utiliser un mortier de calage entre les plaques et la cheminée existante en vue d'assurer un bon contact.
- c. Démolition de la deuxième moitié de la cheminée
- d. Ajout immédiat d'un système de support provisoire (4 étaçons + plaques de répartition métallique de 5mm au-dessus et en-dessous)
- e. Mise en place des deux portiques de renfort métalliques.
- f. Réalisation de la chape.

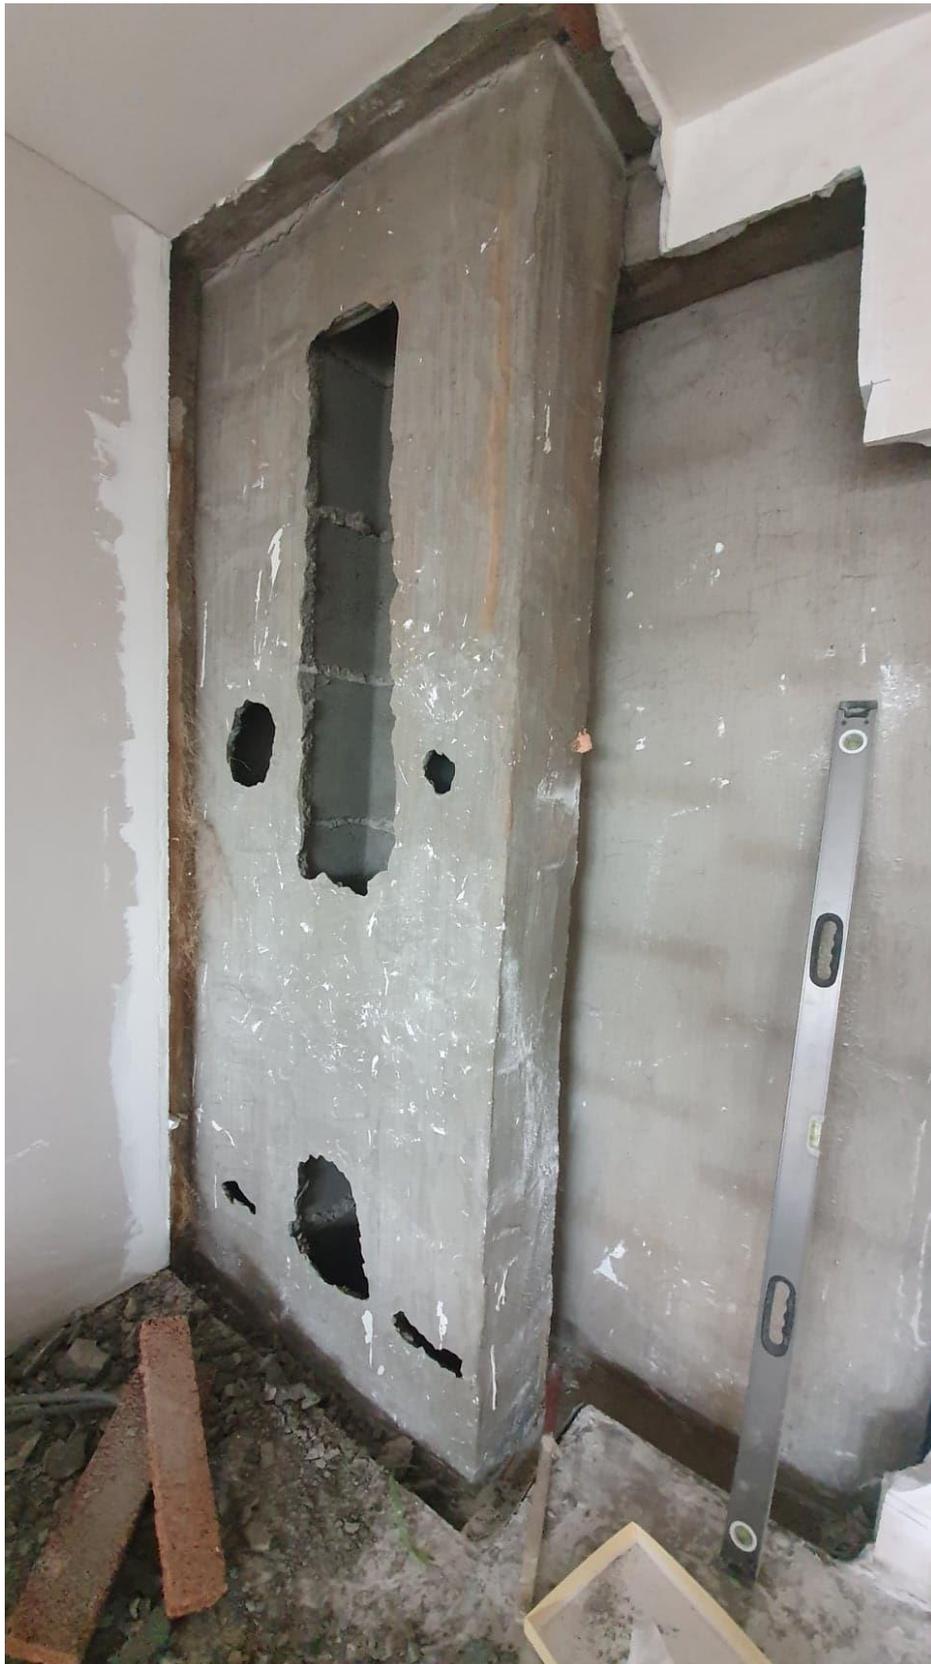
Photo 3 – Vue d'ensemble du fût de cheminée en béton

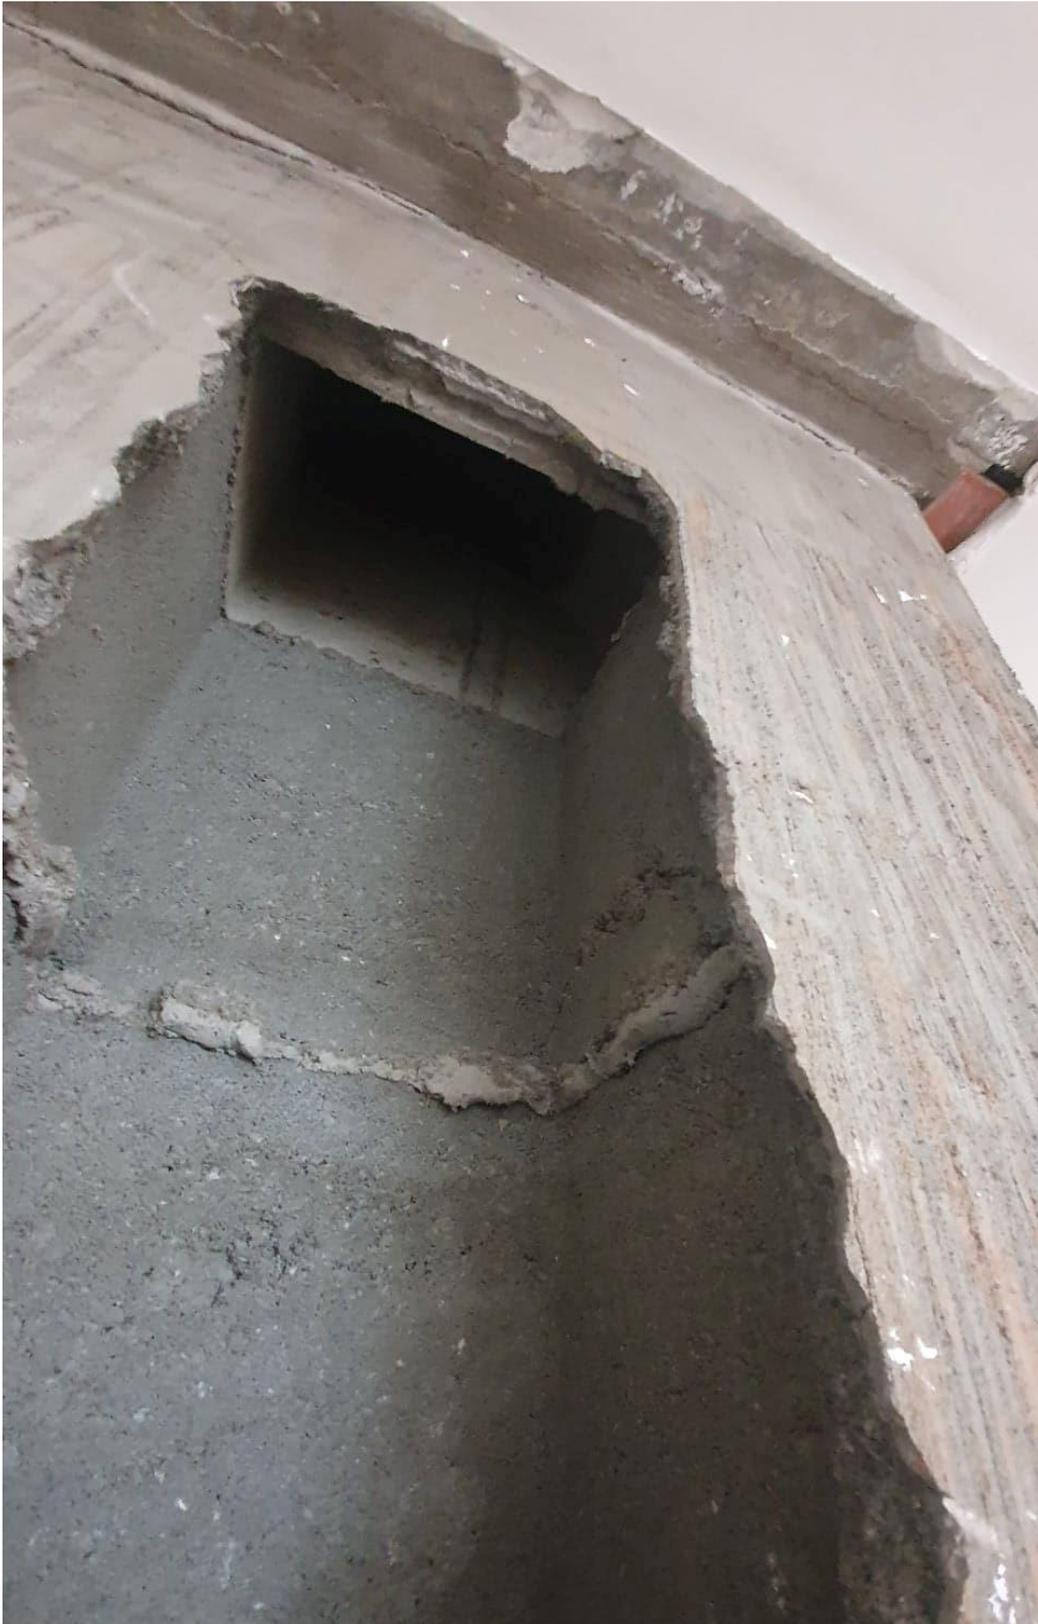
Photo 4 – Vue des blocs préfabriqués en béton
