Rapport de détection n° 021 – 415

Adresse de l'intervention : ACP Laurence – Avenue du Roi Albert, 15 – 1082 Bruxelles - BE0865596821

Objet de l'intervention : Infiltrations mur chambre à coucher – 1^{er} étage droit – appartement de Monsieur JELILI et 2^{ème} étage droit – appartement de Monsieur SCHIACCHITANO

Date de l'intervention : 27 août 2021

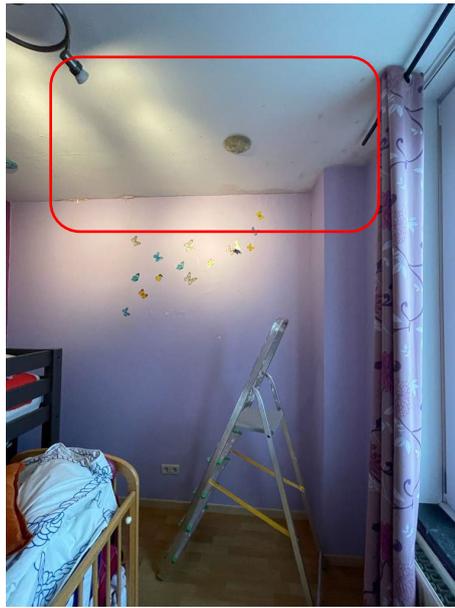
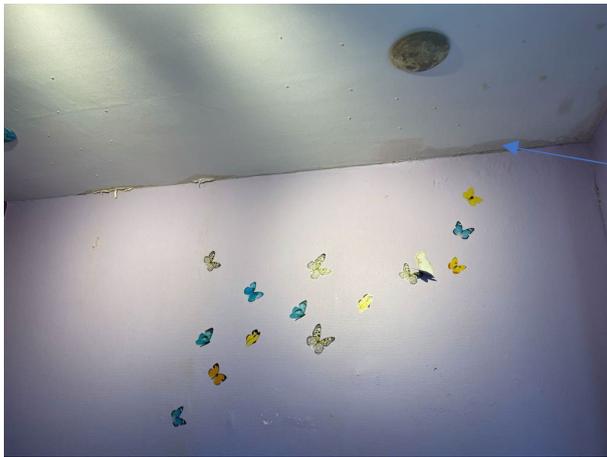
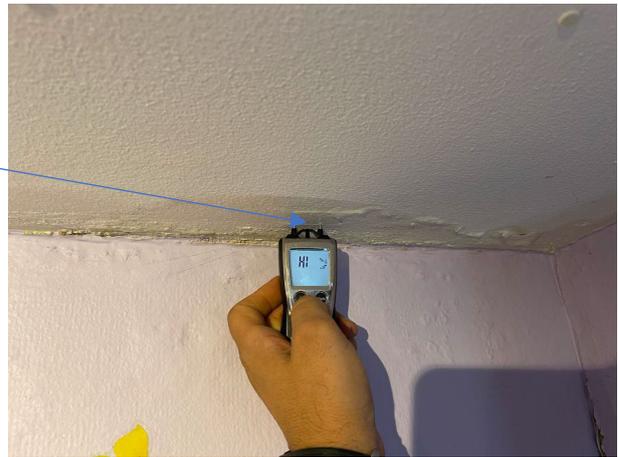
Appartement du 1^{er} étage droit de Monsieur JELILI :

Recherche d'une fuite suite aux infiltrations constatées au niveau des murs et plafond de la chambre à coucher de l'appartement de Monsieur JELILI, 1^{er} étage droit. Nous observons des taches d'humidité sur la partie supérieure du mur, le taux d'humidité arrive à saturation.

Les dégâts d'infiltrations constatés au niveau des murs et plafonds des chambres à coucher des 1^{er} et 2^{ème} étage, seraient causés par les ruptures d'étanchéité de la toiture plate du 3^{ème} étage sur laquelle les couvre-murs sont inexistantes.

Nous observons des taches d'humidité sur la partie supérieure des murs et plafond de la chambre à coucher.

Le taux d'humidité arrive à saturation.

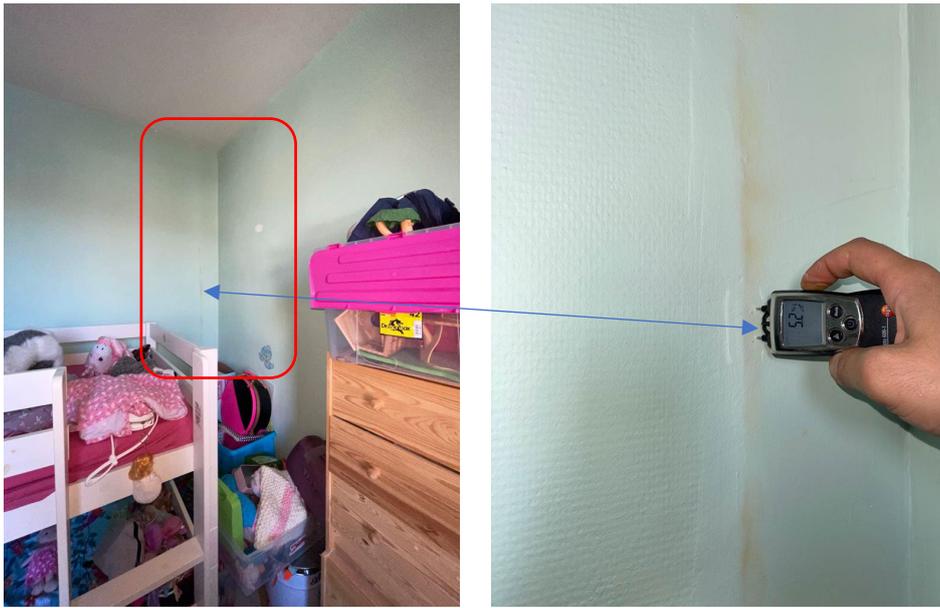
Appartement du 2^{ème} étage droit de Monsieur SCHIACCHITANO :

Nous remarquons des taches d'humidité sur le mur côté gauche de la petite chambre à coucher.
Le taux d'humidité relevé atteint +/- 52% à mi -hauteur.

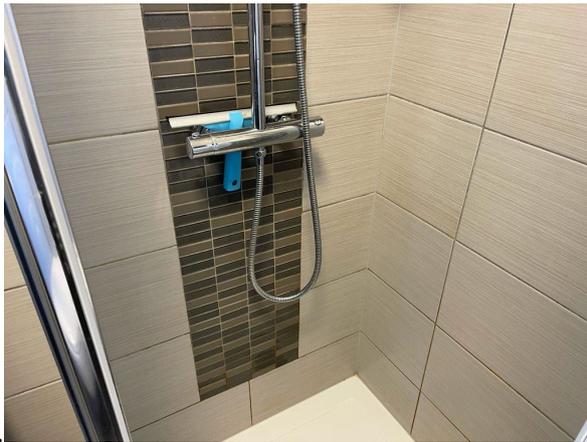
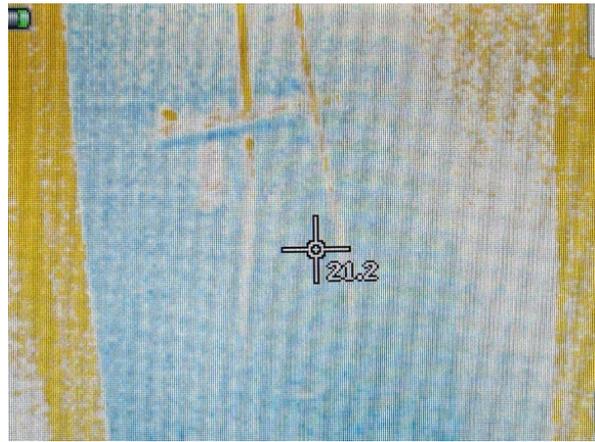
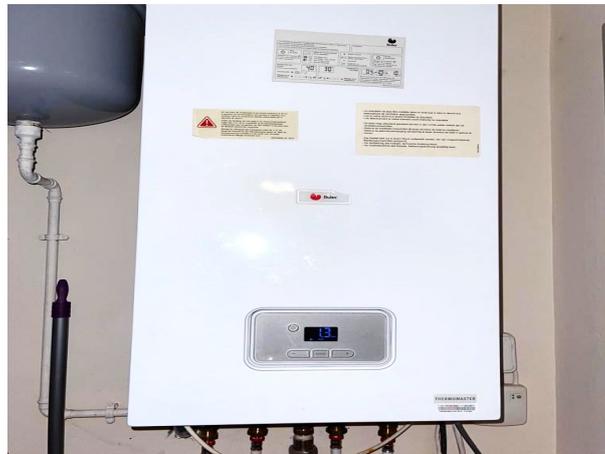
Appartement du 2^{ème} étage de Monsieur GIAMBARESI :

Nous n'écartons toutefois pas la possibilité qu'une fuite soit en cours au niveau des évacuations de la salle de bain du 2^{ème} étage gauche, appartement de Monsieur GIAMBERESI

Nous accédons à la salle de bain de gauche, celle-ci est mitoyenne à la petite chambre de l'appartement de Monsieur SCHIACCHITANO.

Nous réalisons une inspection par caméra thermographique, celle-ci nous révèle l'absence de rupture d'étanchéité du circuit sanitaire et chauffage emmuré et/ou en chape.

La pression du circuit chauffage est stable et n'est pas mise en cause.

Nous n'avons pas pu vérifier l'étanchéité des évacuations sous le Tub de douche ainsi que celles situées à l'arrière du WC suspendu car aucun accès visuel ne nous le permet.

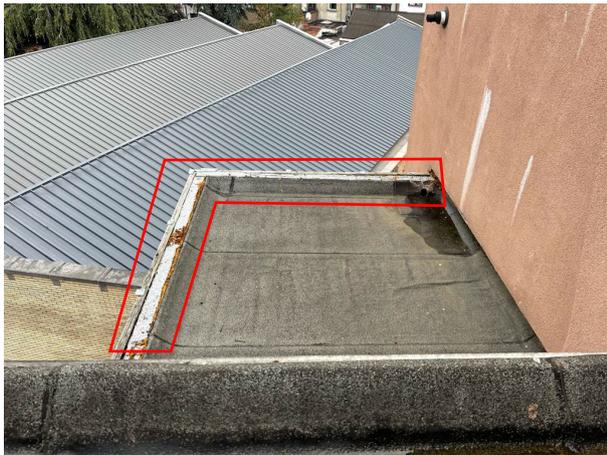
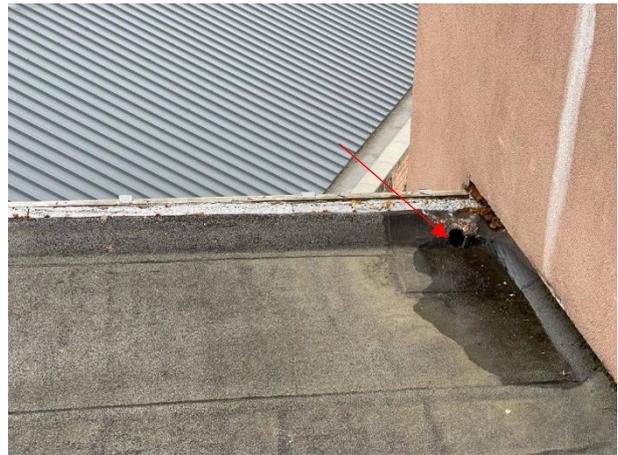
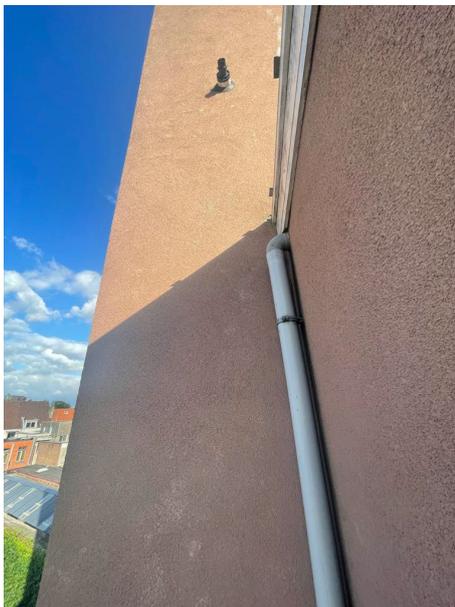
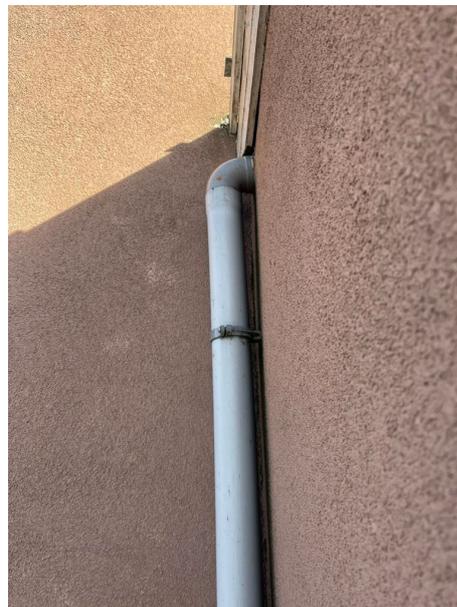
Toiture plate via l'appartement du 3^{ème} :

Nous constatons que la plate-forme ne possède pas de couvre-murs sur tout le contour.
L'étanchéité de l'avaloir de la plate-forme serait à vérifier.

- de, dans un premier temps, procéder au placement de couvre-murs et,
- de vérifier l'étanchéité de l'avaloir,
- de voir l'évolution avant d'entreprendre des recherches plus approfondies.
