**Nos références : 220345**

**AVENUE LOUIS PIERARD 21  
1140 BRUXELLES**

## RAPPORT D'EXPERTISE

### Fuite adduction eaux chaudes dans la salle de douche de l'appartement de Monsieur TIANI +2

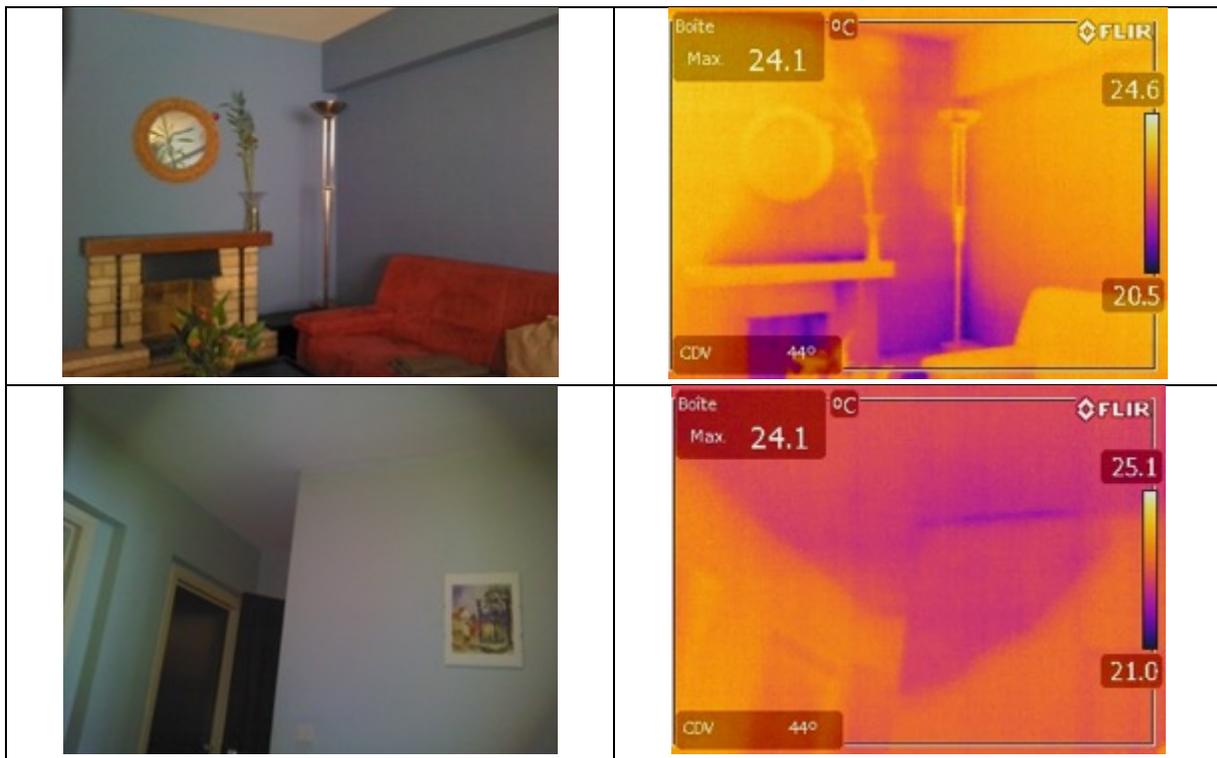
Des coulées ont été constatées en cave du rez. Des coulées et des dommages ont été constatés au premier chez Madame SEDANO.

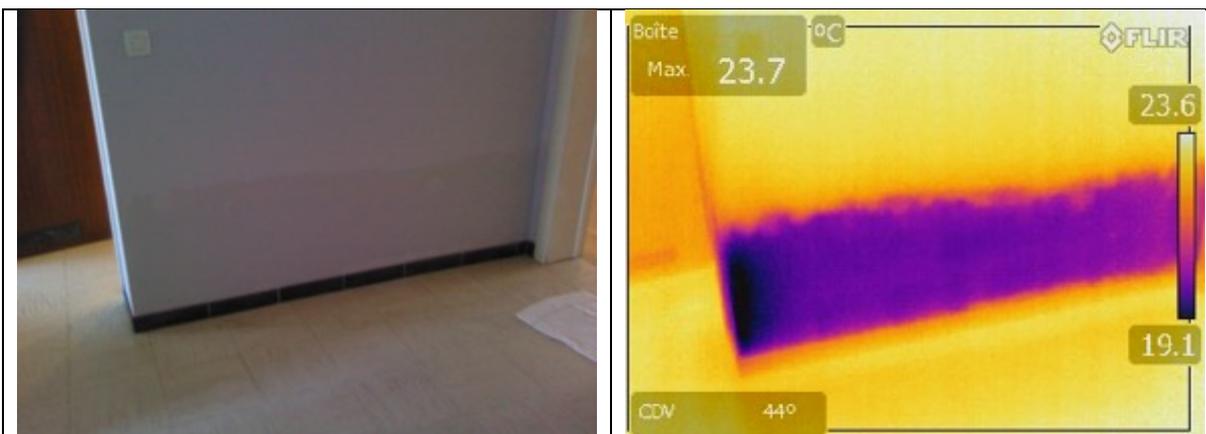
#### AVENUE LOUIS PIERARD 21 : PREMIER : MADAME SEDANO

- La thermographie dénonce la présence d'humidité dans les murs
- Depuis que les robinets de l'installations sanitaire de Monsieur TIANI sont fermées, les coulées sont interrompues.

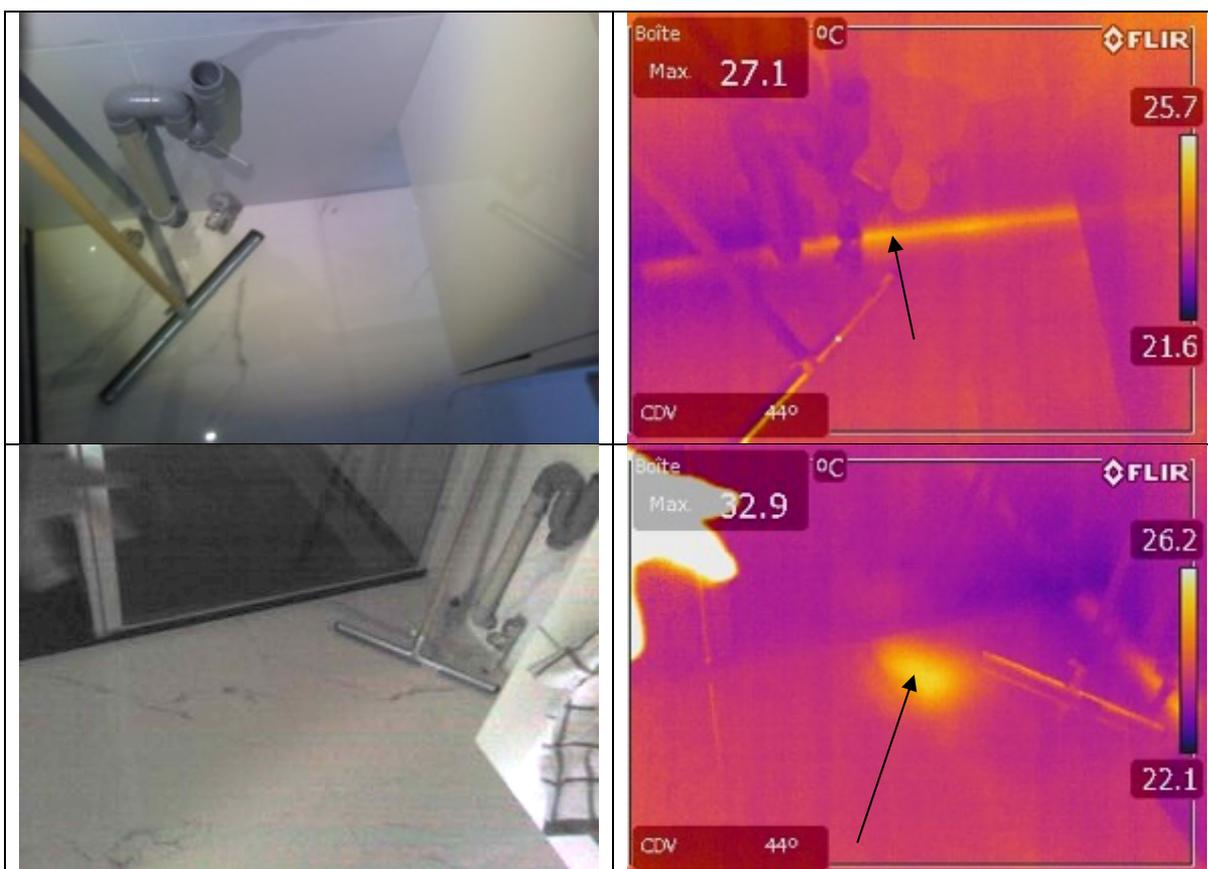
**AVENUE LOUIS PIERARD 21 : +2 MONSIEUR TIANI**

- La salle de douche est équipée d'une douche à l'italienne. Cette douche n'est pas contrôlable du fait de l'absence de regard.
- Je fais couler durant plusieurs minutes de l'eau bouillante afin de pouvoir tracer les adductions d'eau chaude à la caméra thermique.
