Rapport d'inspection No.

ARO - 094893

**ETAT DES LIEUX**

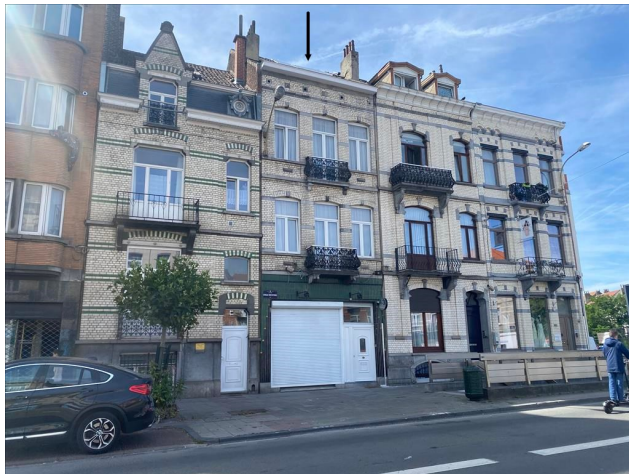
Immeuble 2 façades des années 1950 à 3 appartements et 1 commerce au rez-de-chaussée.

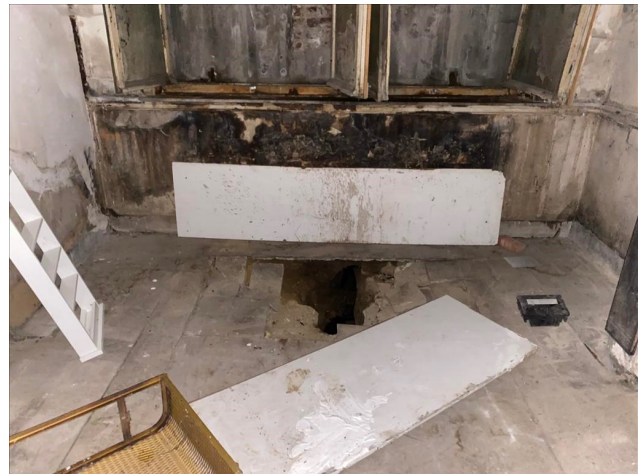
Dans la cave côté façade avant de l'immeuble, il y a un affaissement du sol.

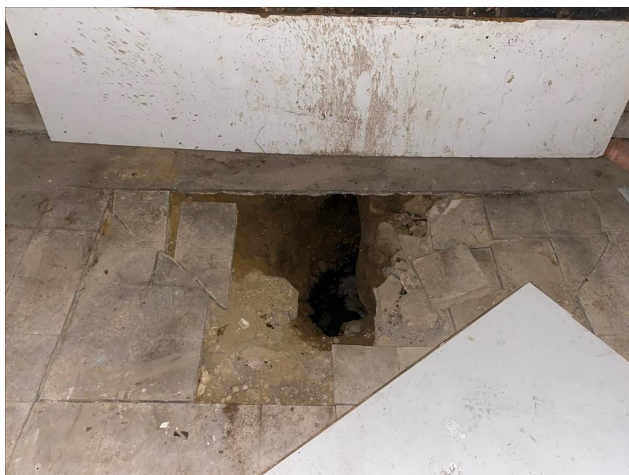
Nous avons pu constater qu'au niveau de l'affaissement, il y a de l'eau.

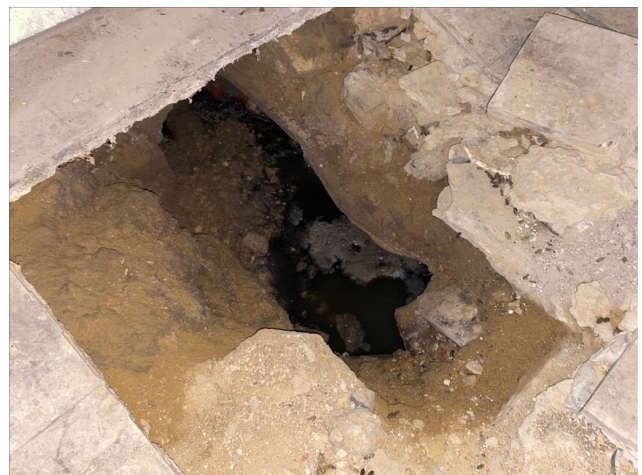
Nous avons pu déterminer lors de notre intervention que l'affaissement du sol de la cave côté façade avant est due à une rupture sur l'évacuation principale des eaux usées ainsi que fécales. A ce jour, il nous est impossible de contrôler l'évacuation car celle-ci est complètement sous eau. Nous conseillons à Mr. Magiolas Apostolof de remplacer l'évacuation en grès du sol de la cave par du PVC via un entrepreneur agréé.

Nous apercevons qu'au niveau de l'affaissement, il y a l'évacuation en grès qui est complètement cassée.

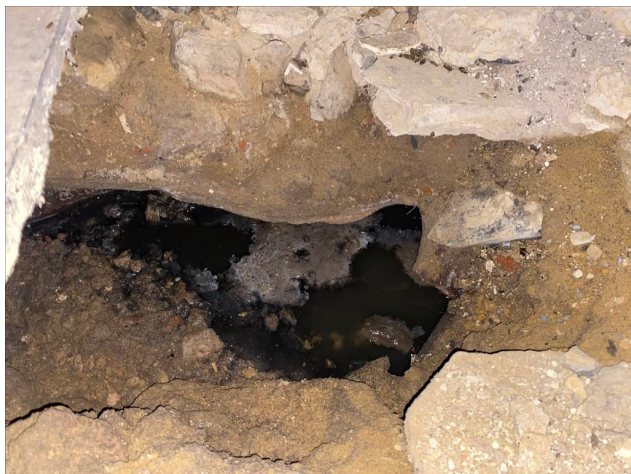
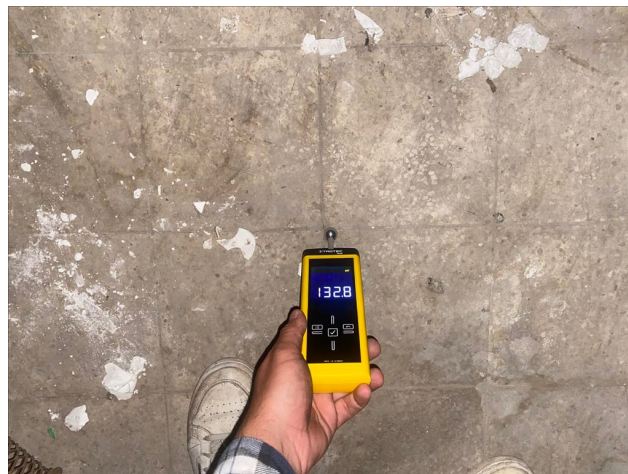
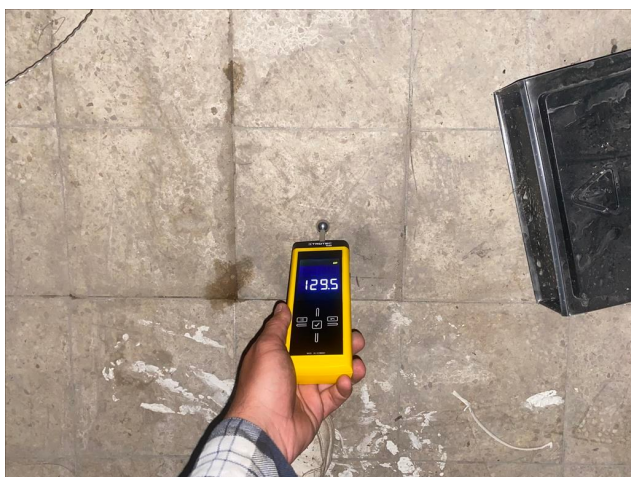
-Contrôle hygrométrique: un contrôle hygrométrique est effectué et je peux remarquer des taux d'humidité élevés sur la surface du sol de la cave.

Nous relevons des taux d'humidité élevés sur la surface  
du sol de la cave.
