BETREFT: Rioolinspectie.
INT- 402347-C1K3Q

Probleem; Vervolgonderzoek naar schade in de kelder .

09-02-2022 BIJKOMEND ONDERZOEK
Dhr. SERKAN GURBUZ
GROTE BAAN 283 B-3150 WESPELAAR

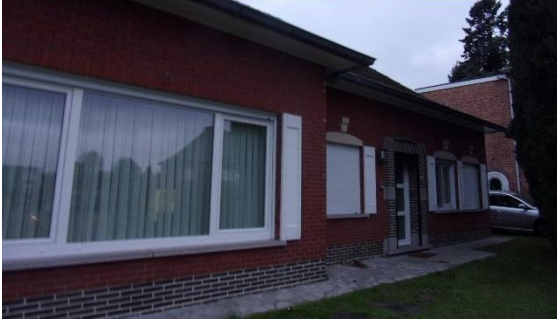
WORTEL-INGROEI
IN HOOFDAFVOER

Advies: De hoofdafvoer (gresbuis) vervangen, al zeker van de zichtbare put naast de woning, tot de aangeduide verborgen put onder de inrit. Let wel; mogelijks zijn er verder stroomafwaarts ook nog wortels in de afvoer terechtgekomen, doch dit kon niet worden onderzocht, omdat de camera niet verder kon ingebracht worden dan de verborgen put. Verder raad ik aan om de dakafvoeren en sanitaire afvoeren te vernieuwen in opbouw via de kelder en kruipkelder. Dit om veel opbreekwerk te vermijden.

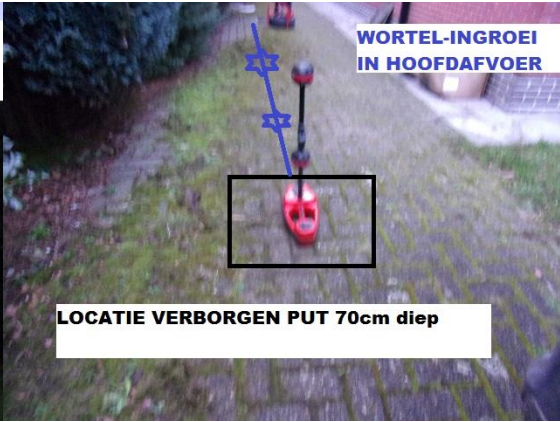
LOCATIE VERBORGEN PUT 70cm diep

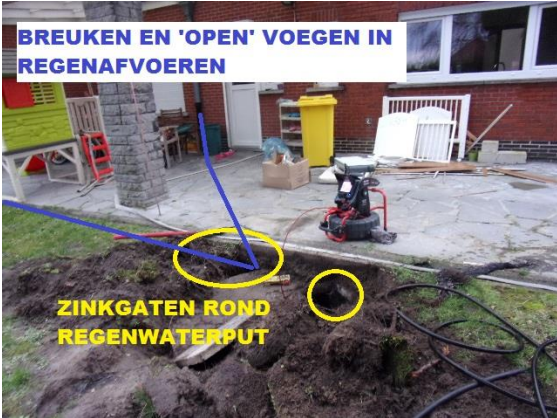
BREUKEN EN 'OPEN' VOEGEN IN
REGENAFVOEREN

ZINKGATEN ROND
REGENWATERPUT

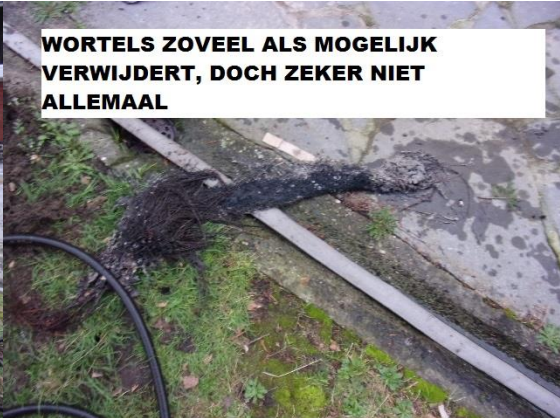
WORTELS ZOVEEL ALS MOGELIJK
VERWIJDERT, DOCH ZEKER NIET
ALLEMAAL

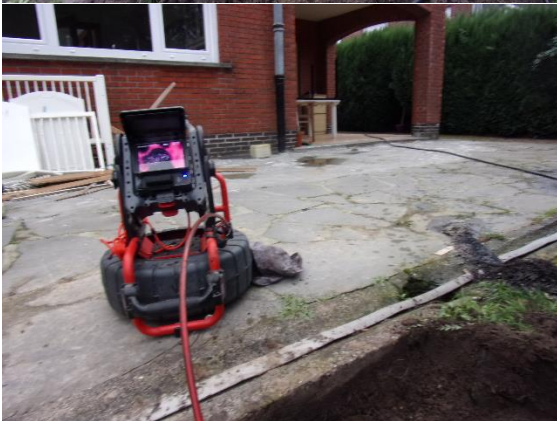
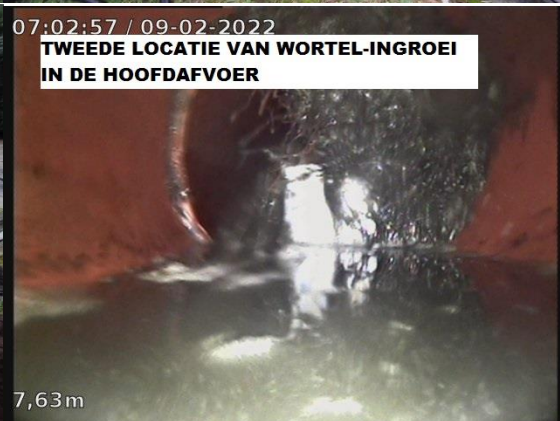
07:02:57 / 09-02-2022
TWEDE LOCATIE VAN WORTEL-INGROEI
IN DE HOOFDAFVOER

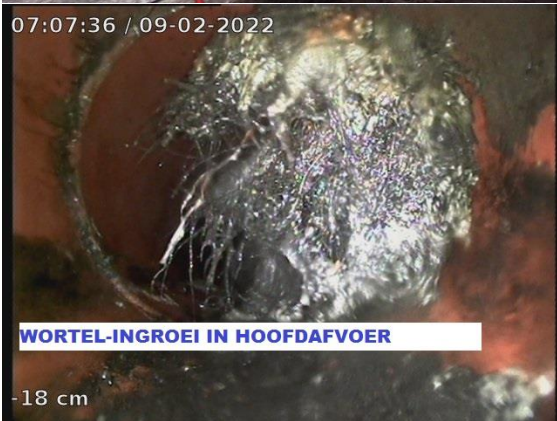
WORTEL-INGROEI IN HOOFDAFVOER

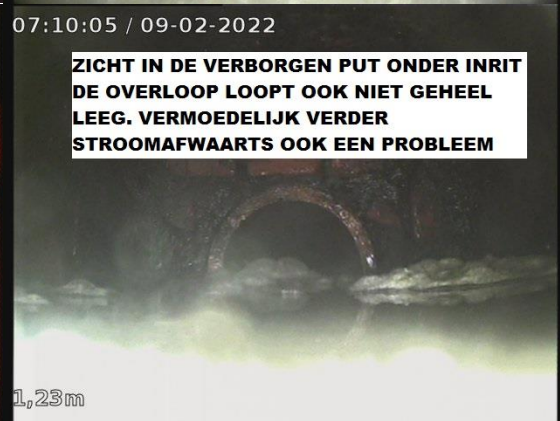
ZICHT IN DE VERBORGEN PUT ONDER INRIT
DE OVERLOOP LOOPT OOK NIET GEHEEL
LEEG. VERMOEDELIIK VERDER
STROOMAFWAARTS OOK EEN PROBLEEM
