Uw ref: 92219676

Plaatsbezoek: Grote Baan283

## Lekzoekverslag

We gaan een lekonderzoek uitvoeren waar er waterschade is in de kelder.

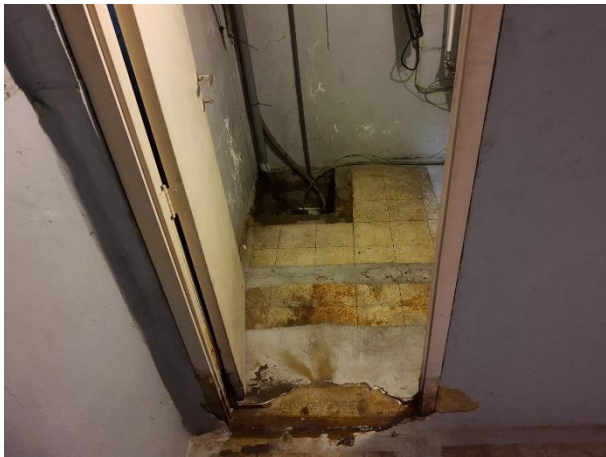
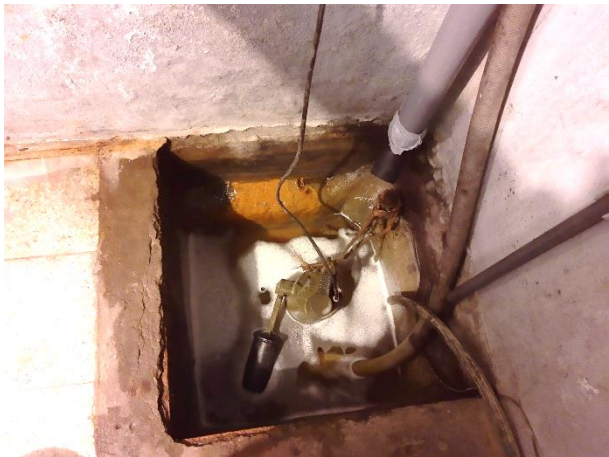
*Bij aankomst zien we het water duidelijk stromen via openingen/gaten in de vloerput van de kelder (put waar het water opgevangen wordt om nadien weg te pompen in de riolering, **geen afvoerput**).*

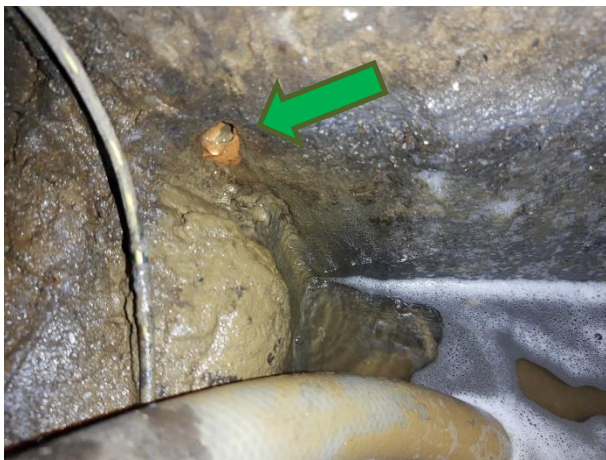
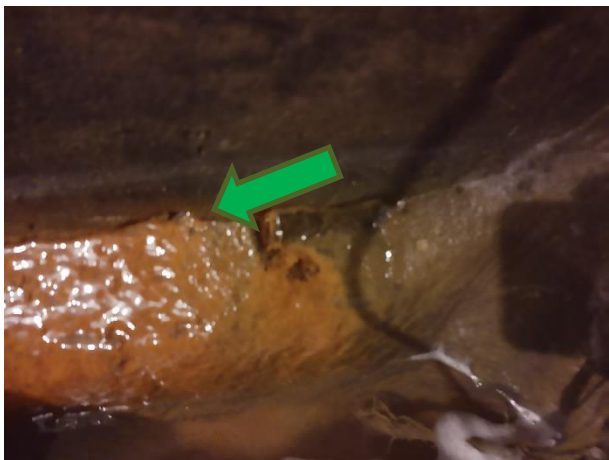
*Het water stroomt als een kraan dat continue open staat.*

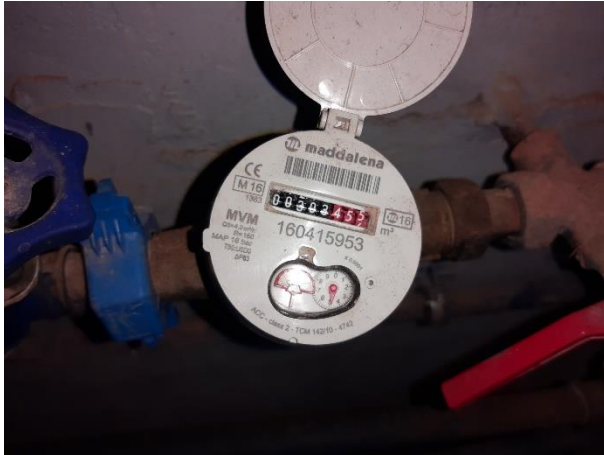
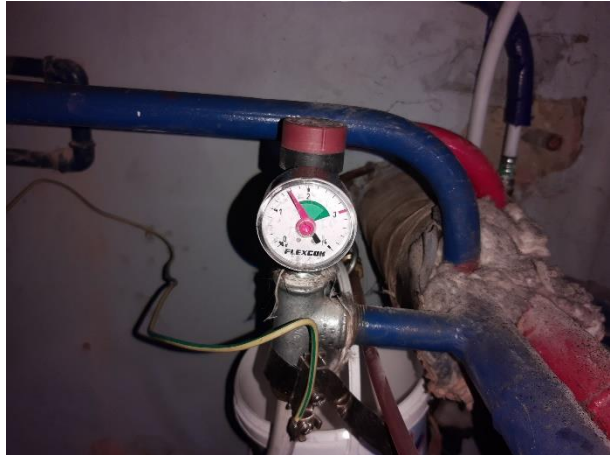
Gezien de hoeveelheid water er aan het stromen is zouden we dit moeten zien aan de waterteller indien dit afkomstig was van lekkages in de toevoerleidingen **na de waterteller**. De waterteller verdraait niet dus dit is **niet** afkomstig van een lek in de toevoerleidingen.

De cv-installatie staat ook op een normale werkdruk en wordt niet bijgevuld, een lek in de cv-leidingen is dus ook uitgesloten.

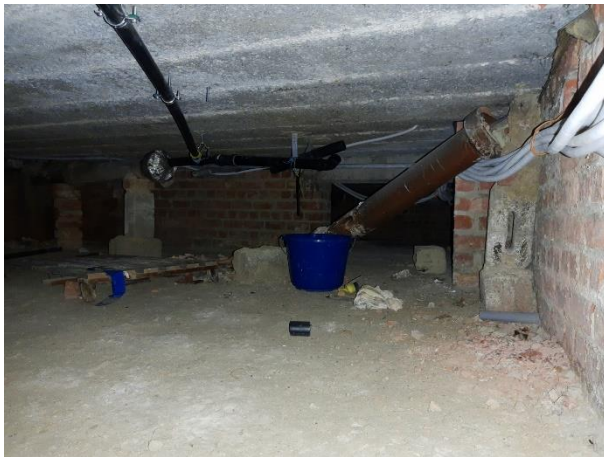
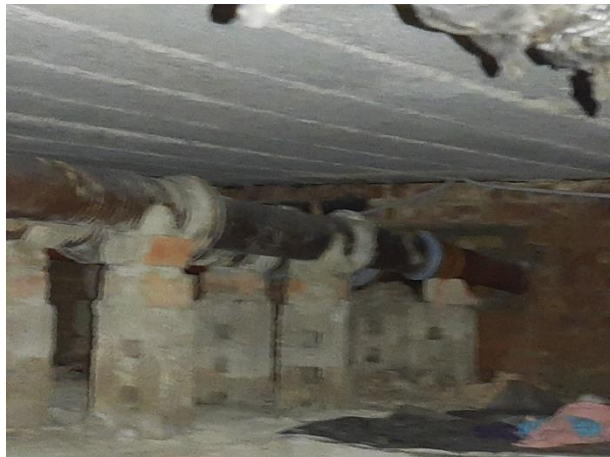
Er is een kruipkelder onder de volledige woning waar ook de afvoeren zichtbaar zijn, deze afvoeren kunnen dus niet de oorzaak zijn van het stromend water in de kelder.

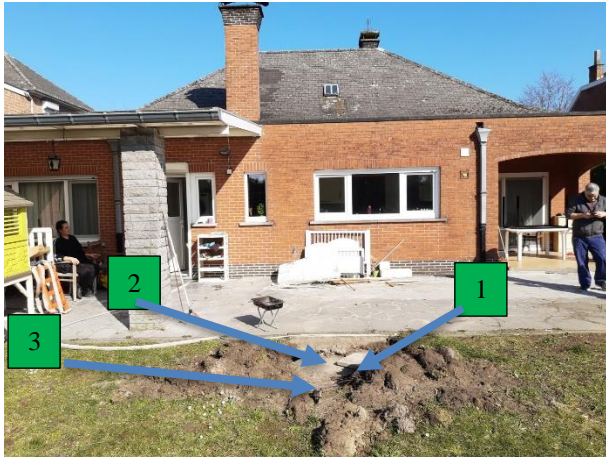
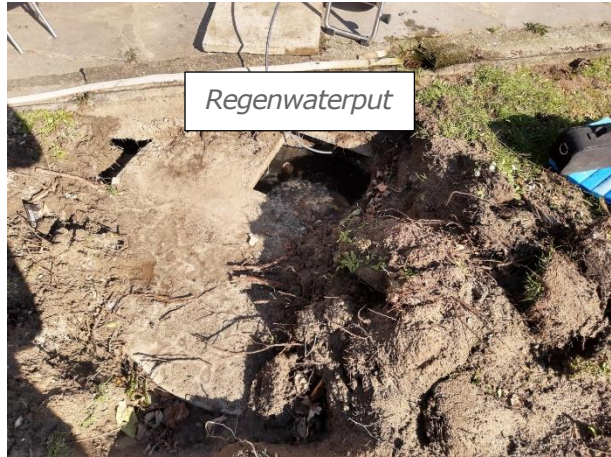
Achter de kelder waar het water stroomt bevindt zich het terras achteraan de woning. Hier lopen 3 regenafvoeren naar de regenwaterput.

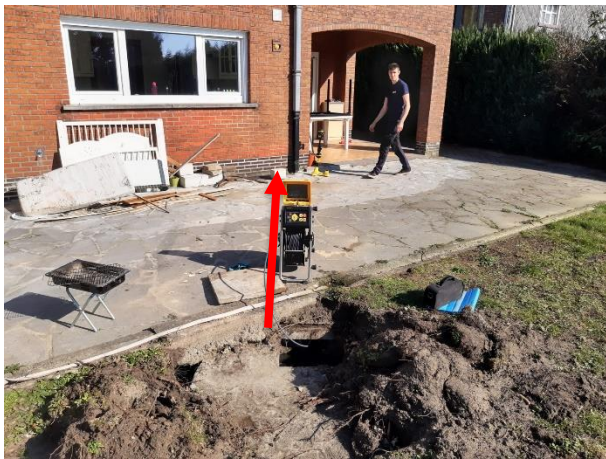
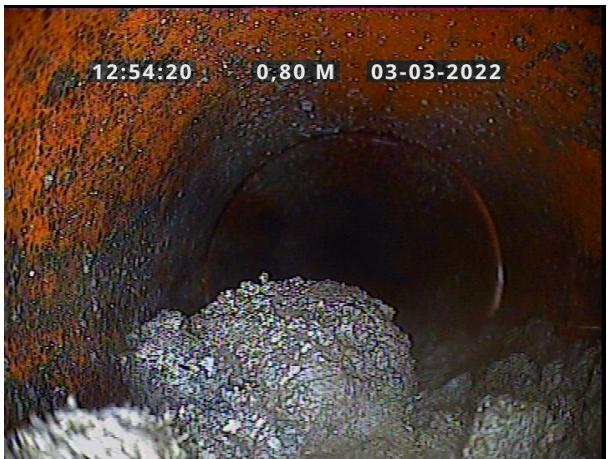
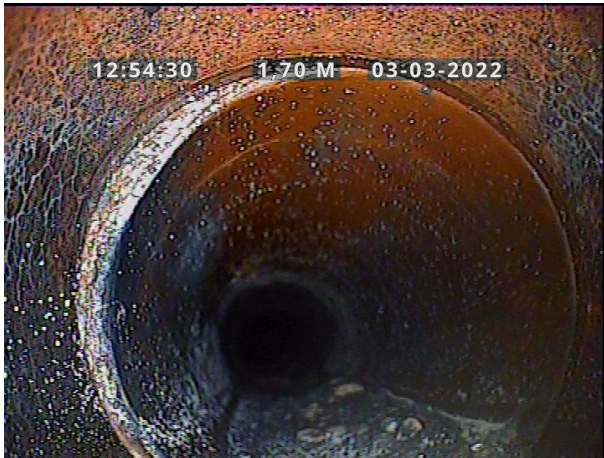
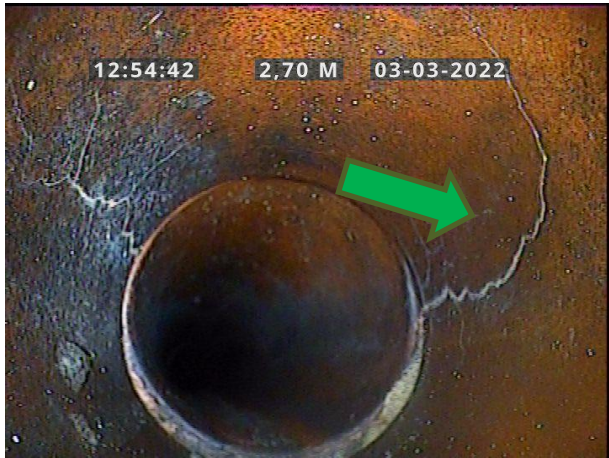
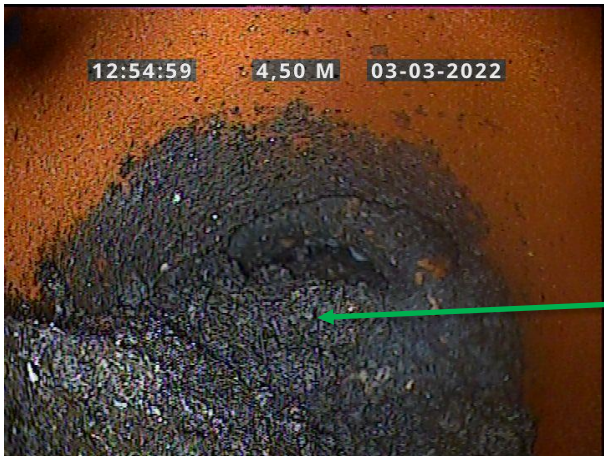
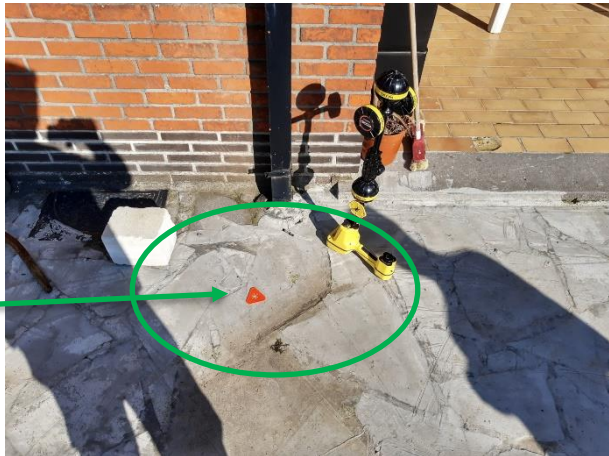
#### Regenafvoer 1:

We zien een barst in de afvoer en deze is op een afstand van 4,5 meter volledig onder aarde. De aansluitingen van de terracotta afvoeren kunnen we ook niet garanderen op waterdichtheid.

We hebben een sterk vermoeden dat het stromend water via de vloerput van de kelder te wijten is aan breuken/verstoppingen in de regenafvoeren die zich onder het terras bevinden. Bij regenweer kan het water niet/niet snel genoeg afgevoerd worden en zal vermoedelijk sijpelen in de volle grond waar het verzadigd geraakt en na verloop van tijd via de niet waterdichte keldervloer zal binnenstromen.

De regenafvoeren onder het terras dienen gereinigd/herstelt of vervangen te worden al dan niet via de kruipkelder om breekwerken te vermijden.

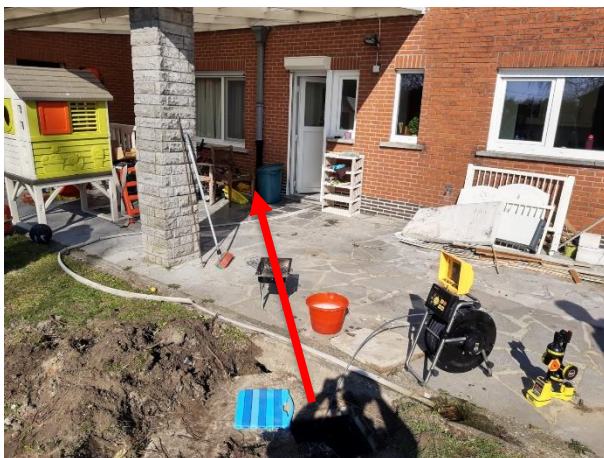
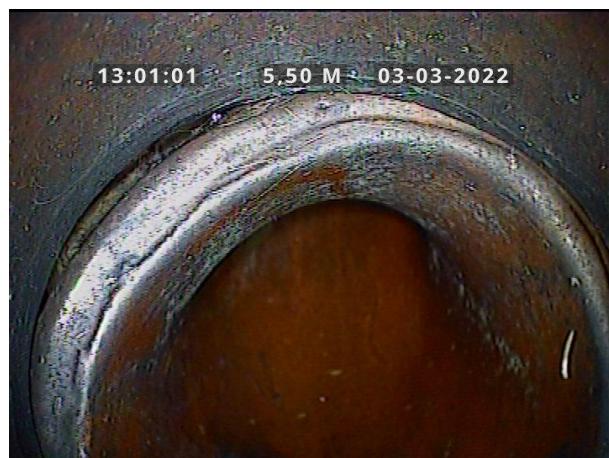
*Regenafvoer 2:*

*We stellen hier geen gebreken vast, enkel de aansluitingen van de terracotta leidingen zien er wel verdacht uit en mogelijk niet 100% waterdicht.*

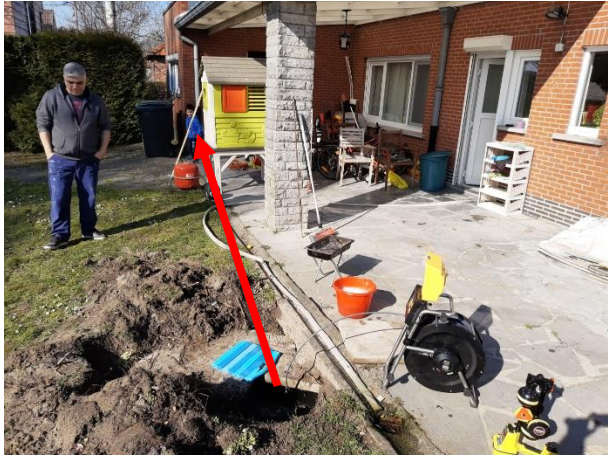
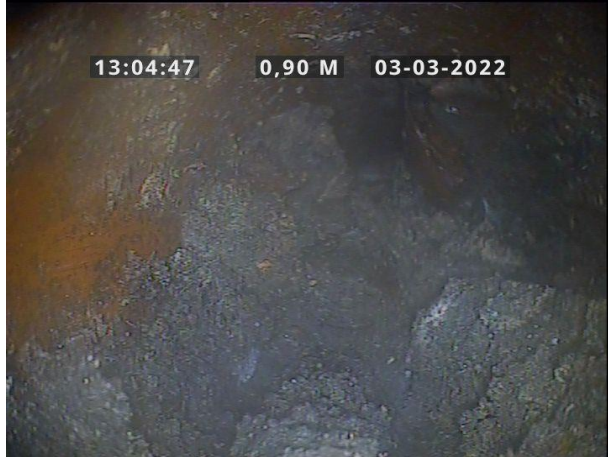
*Regenafvoer 3:*

*Deze afvoer is vanaf een afstand van 1 meter vol met aarde, we hebben hier dus geen toegang in.*

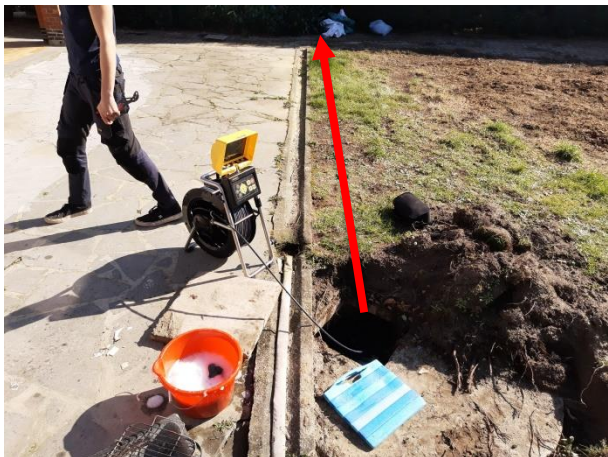
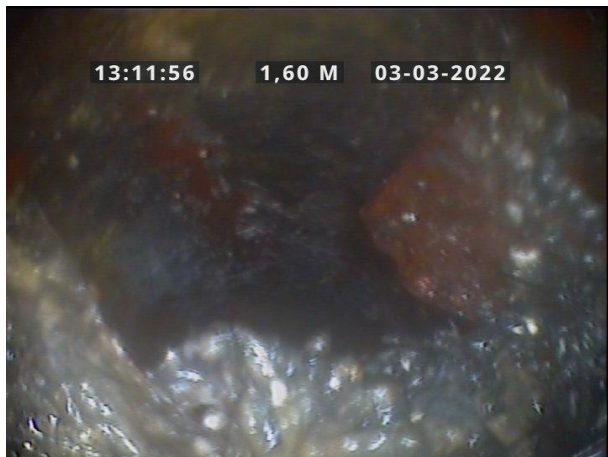
*Overloop van de regenwaterput:*

*Deze afvoer is ook vol met stenen/aarde, hier hebben we ook geen toegang in.*
