**Référence : C220153**

## EXPERTISE TECHNIQUE DES BÂTIMENTS CONSTAT DES DÉFAUTS STRUCTURELS APPARENTS

Date de la visite : 05/10/22

Adresse du bâtiment : rue Belle-Vue 74. 4530 VILLERS LE BOUILLET

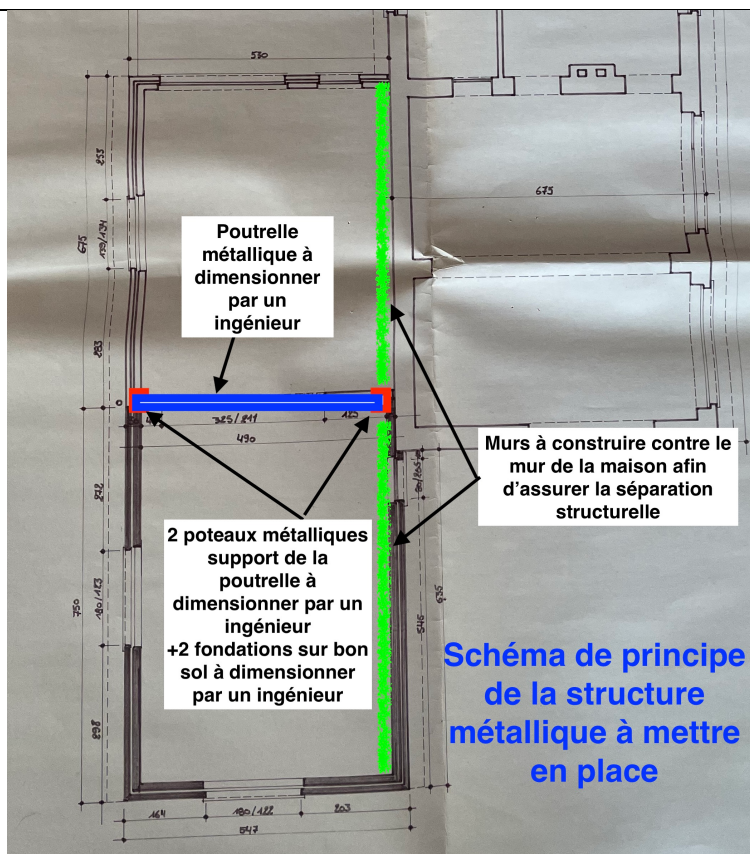
Photo 2 : renfort garage

- Une séparation structurelle des deux volumes annexe et principale du garage doit se faire en construisant des murs porteurs de la charpente, des poteaux et des poutres en structure métallique ou en béton (voir photo 2)

- Une structure métallique composée de deux poteaux métalliques et une poutre doit remplacer la poutre en béton à grande flèche actuelle. Des fondations sur le bon sol doivent être réalisées sous les fondations des poteaux, sur le bon sol, suivant l'étude de sol (voir photo 2)

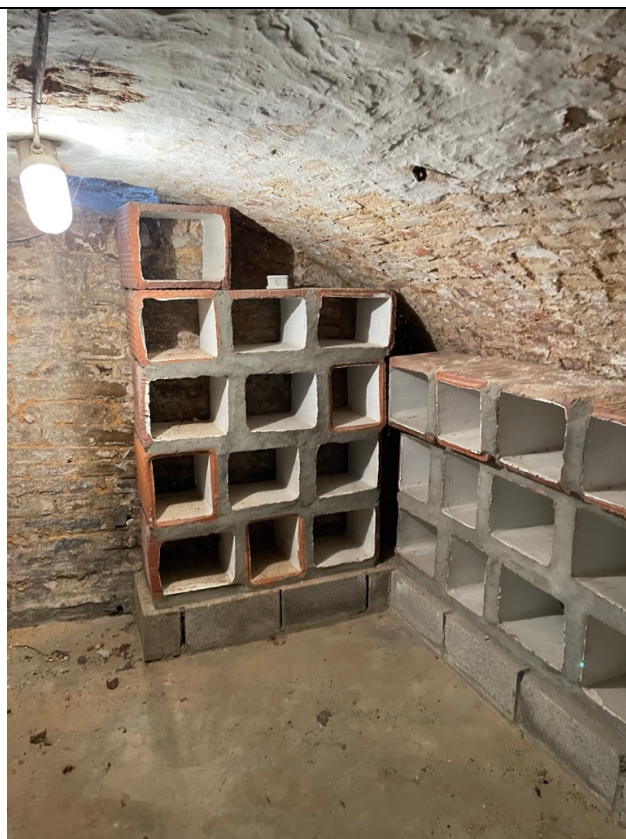
| STRUCTURE / NIVEAU | FISSURES | ENDOMMAGE | EMEPLACEMENT/REMARQUES |
|---|---|---|---|
| Caves/vides ventilés | <input type="checkbox"/> | <input type="checkbox"/> | ▪ Hauteur de 1.86 m, caves voutées en briques<br>▪ Le sol est à moitié carrelé, moitié en béton<br>▪ L'humidité est très faible |

Photo 3 : cave

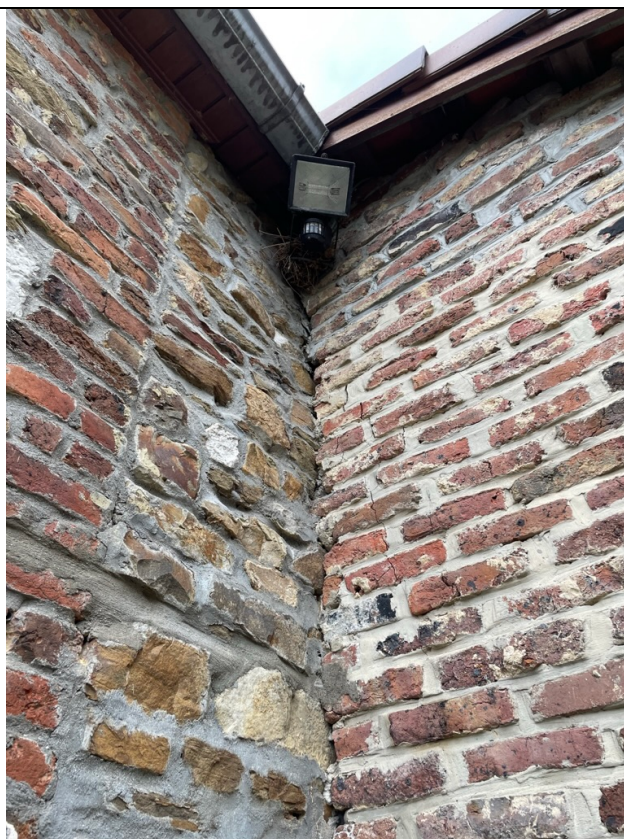
| Emplacement du dommage | Nature du dommage |
|---|---|
| Garage | <ul style="list-style-type: none"> <li>▪ Il y a basculement / détachement du volume principal de 13mm, 18 mm/m à l'extérieur et 6 mm/m à l'intérieur</li> <li>▪ Fissures à l'intersection entre le mur et la porte du garage et la façade de la maison, fissure de haut (l=2cm) en bas (l=1cm)</li> <li>▪ Mur sur poutre de séparation : danger, la poutre en béton présente une importante flèche 32 mm/m, le linteau est à remplacer et le mur au-dessus à démonter</li> <li>▪ Le sol du garage présente une fissure longitudinale le long de la partie avant (l=2 cm), et partie arrière 3 fissures obliques dans le sol en béton (l= 0,5 cm à proximité du mur) à 1 cm à l'intersection</li> <li>▪ Inclinaisons du sol du garage : sur la partie avant, à gauche de la fissure au sol ( 3mm /m) et à droite de la fissure au sol (de 13mm/m à 21mm/m). Sur la partie arrière, idem que la partie avant</li> </ul> |

Photo 4 : fissure entre façade garage et façade maison

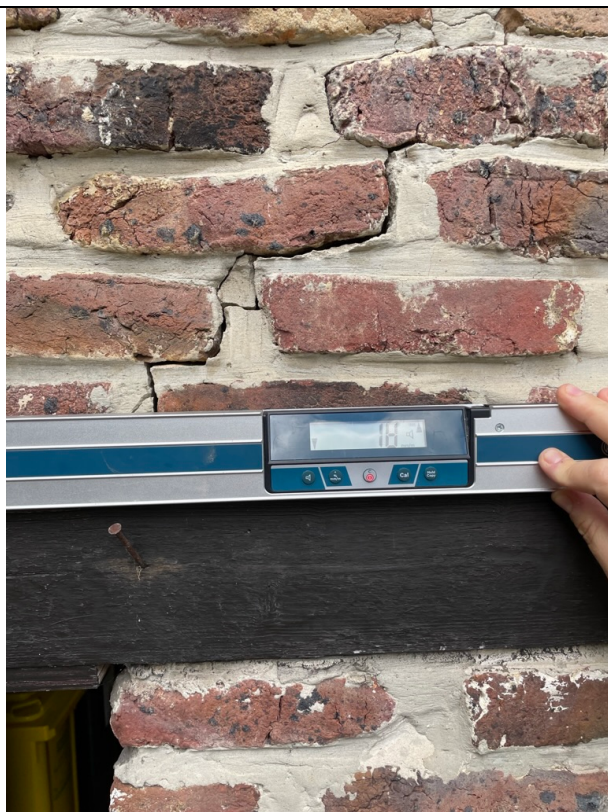
*Photo 5 : inclinaison façade garage*

- Une consolidation des fondations du garage en sous-œuvre doit se faire des murs des trois façades et ce par :
    - Une résine expansible ou
    - Par du gros béton en sous-œuvre

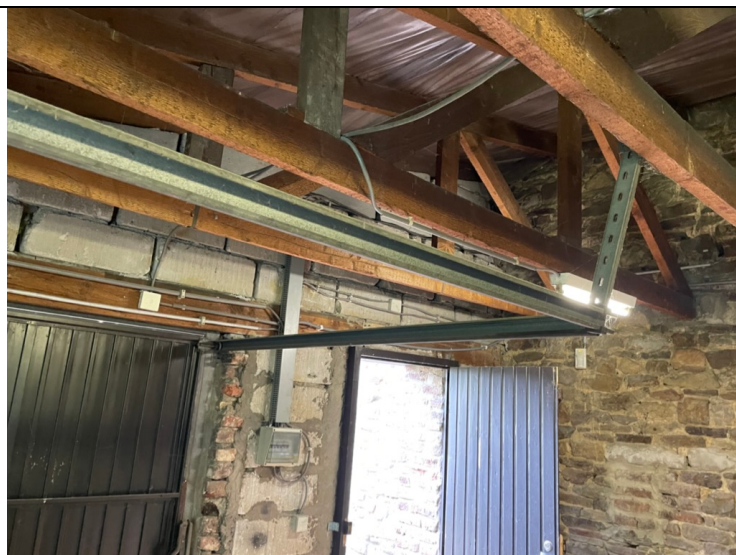
*Photo 6 : Accrochement sur mur maison*

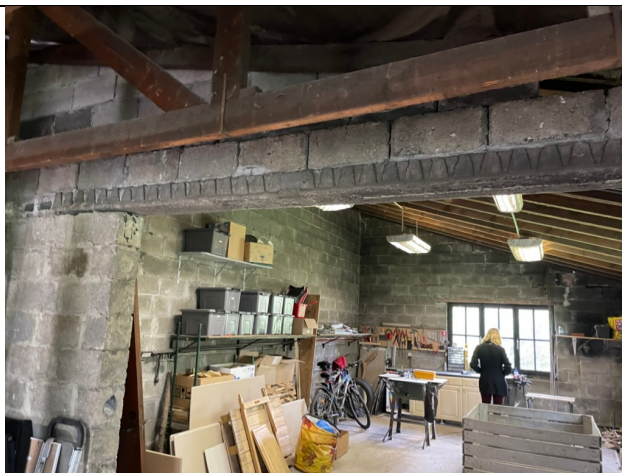
| Poutre | <input type="checkbox"/> | <input checked="" type="checkbox"/> | ▪ Poutre en B.A. de séparation du garage |

*Photo 7 : Poutre béton avec importante flèche*

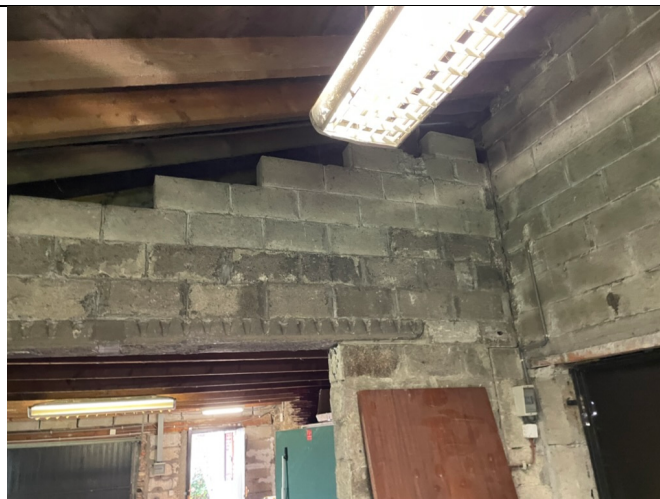
| Murs intérieurs porteurs | <input checked="" type="checkbox"/> | <input checked="" type="checkbox"/> | ▪ Mur intérieur sur poutre de séparation du garage en deux volumes. |

*Photo 8 : mur sur poutre béton*

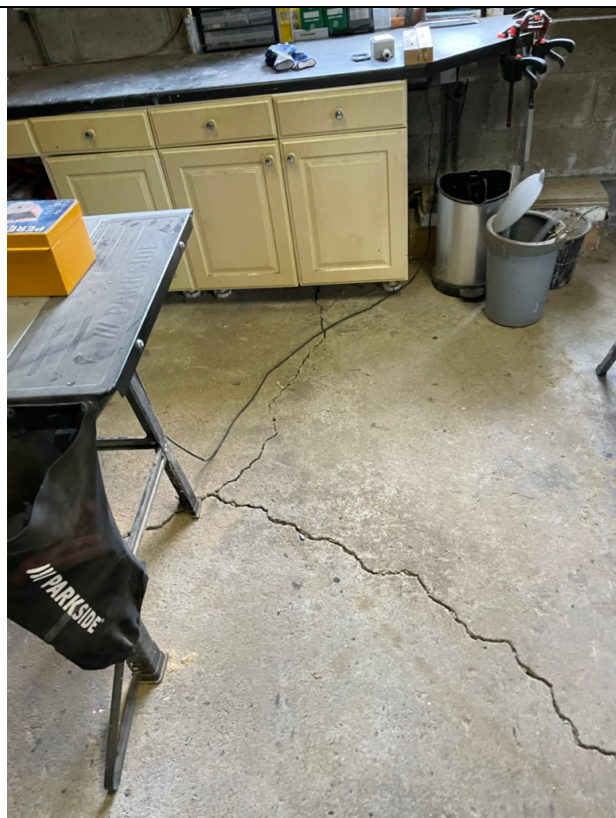
*Photo 9 : fissures au sol garage*

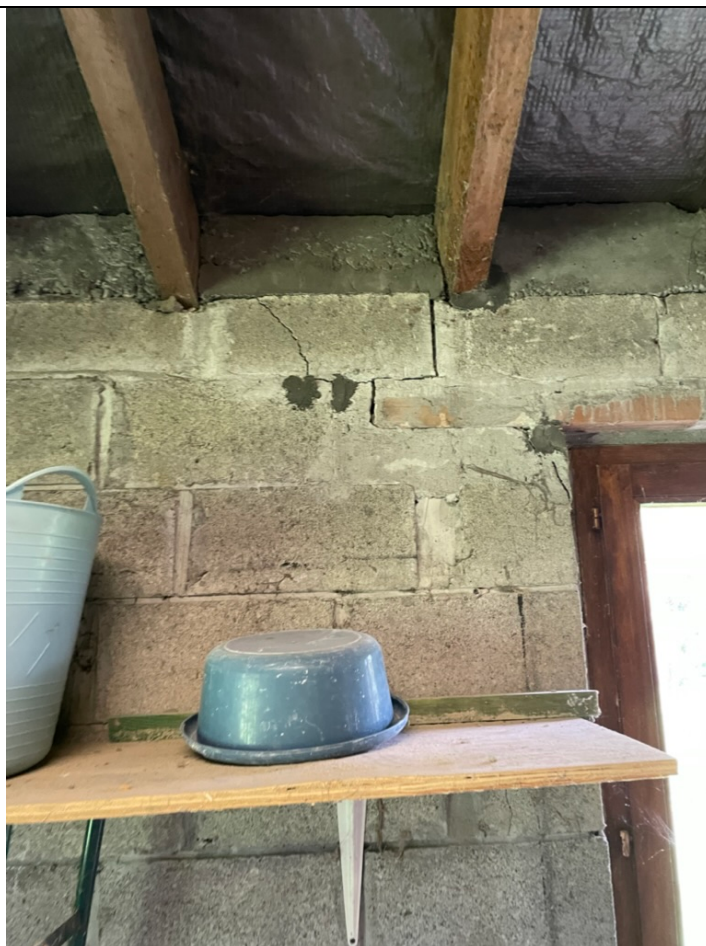
*Photo 10 : fissures au mur aux appuis de la charpente*

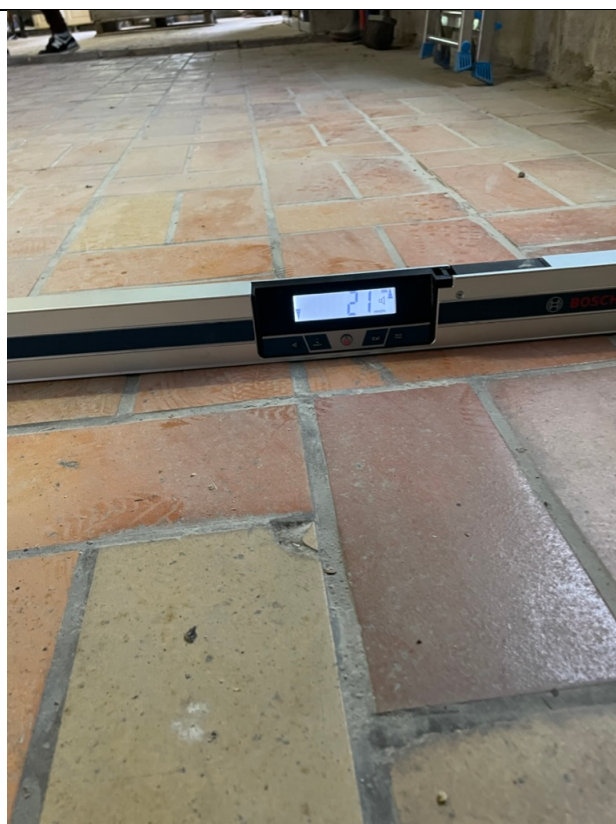
*Photo 11 : inclinaison sol garage*

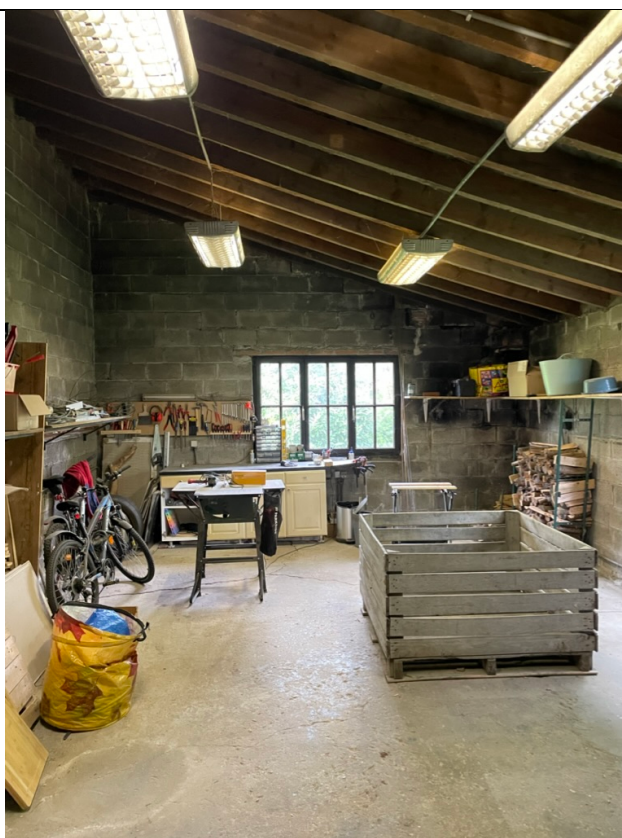
*Photo12 : garage extension arrière*

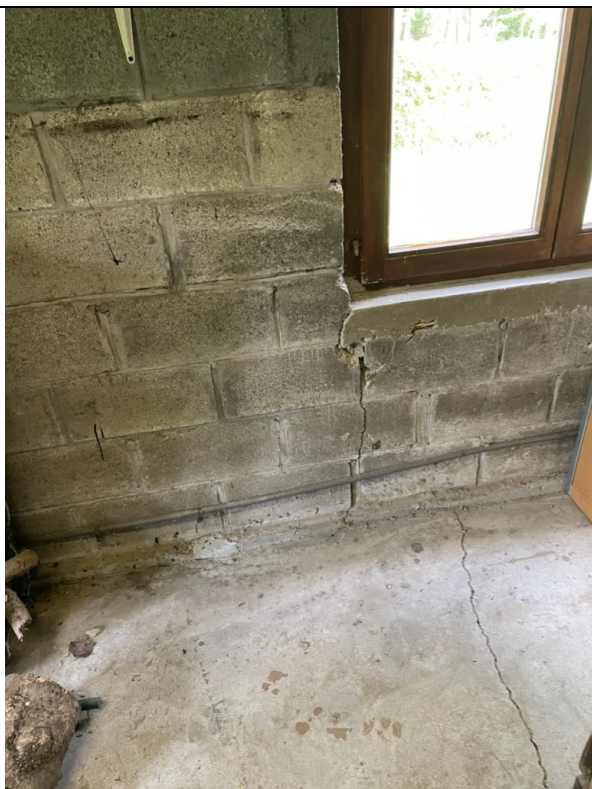
*Photo 13 : fissures au sol et sous fenêtre garage extension arrière*

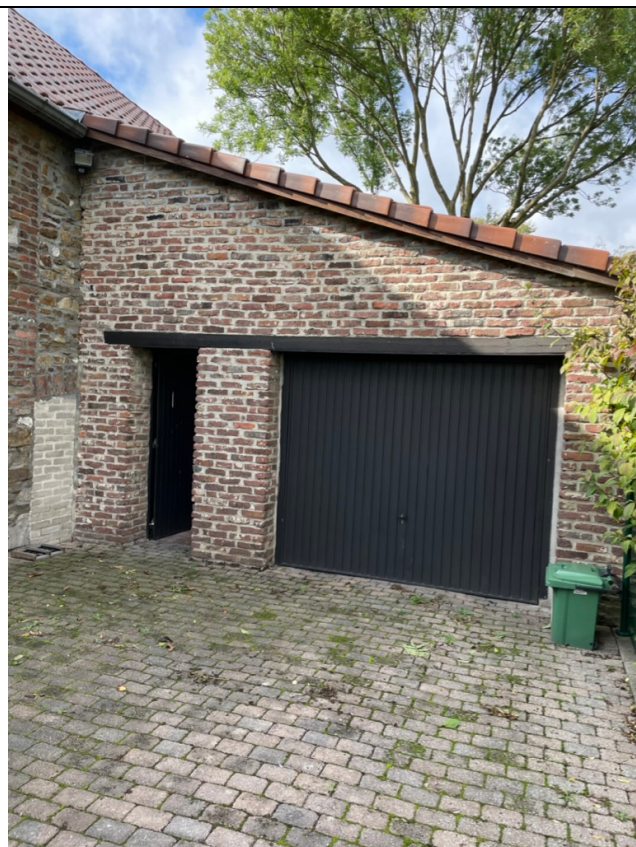
*Photo 14 : façade avant garage*

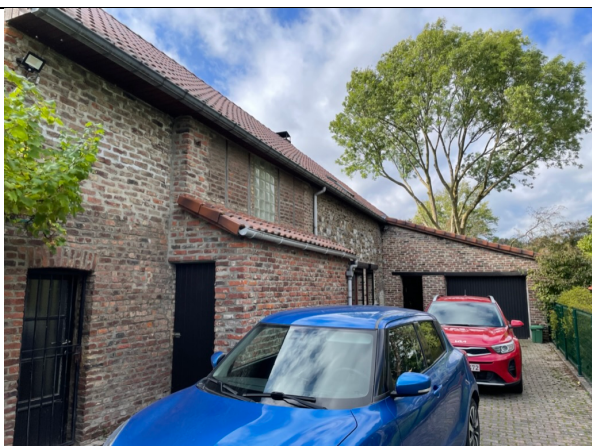
*Photo 15 : façade arrière maison/ avant garage*
