Service: AG Insurance - Hometeam FR
Référence: 92292687 - INT-438929 - 39409-1
Date sinistre: 20/09/2022
Assuré(e): Jean-Paul RAPETTI
Lieu de visite: Chée Brunehault, 75 - 7134 Binche - Belgique
Date visite: 18/10/2022

Rapport de détection de fuites

Description de l'habitation: maison 4 façades avec 1 étage.

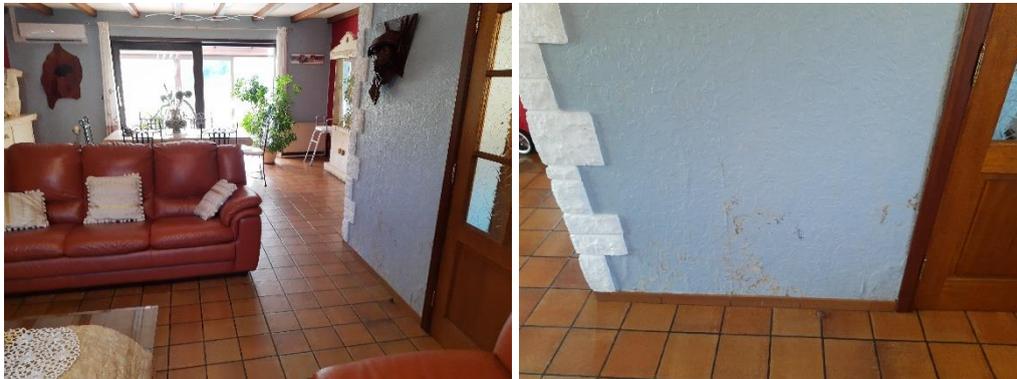
Nous constatons dans le salon qu'il y a une trace d'humidité sur le mur.

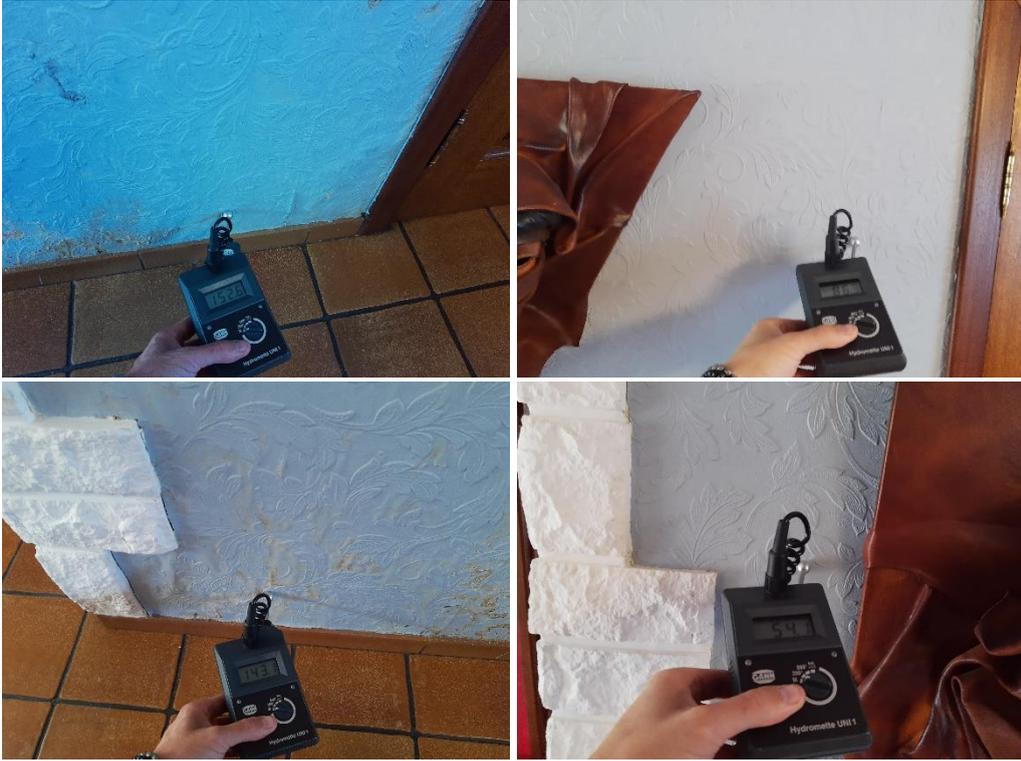
Nous effectuons une mesure d'humidité avec notre testeur GANN. Nous mesurons ici des **valeurs élevées** sur le mur du salon.

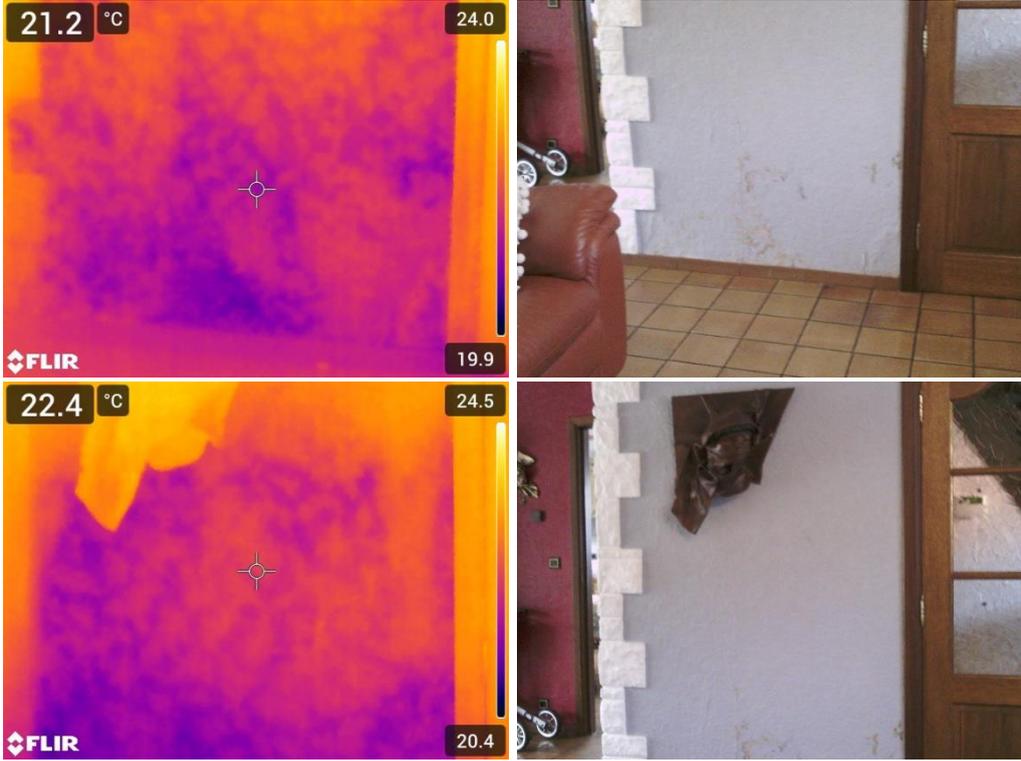
À l'aide de notre caméra-IR nous remarquons un refroidissement thermique dû à l'humidité sur le mur du salon.

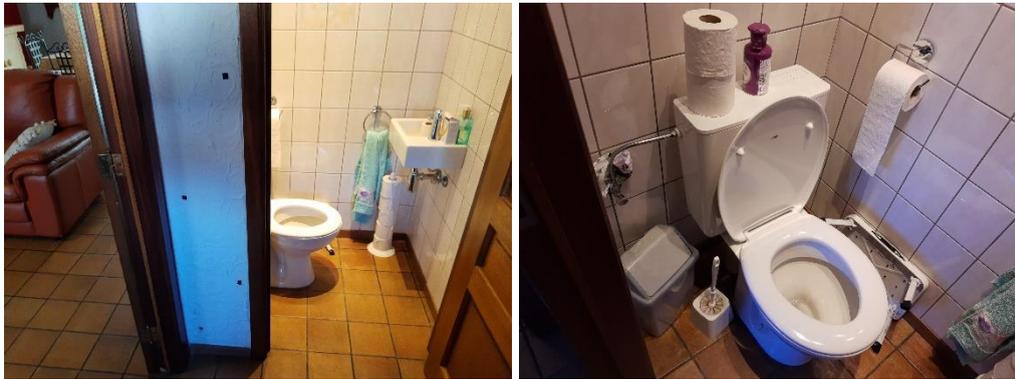
Nous constatons qu'adossé au salon se trouve une toilette.

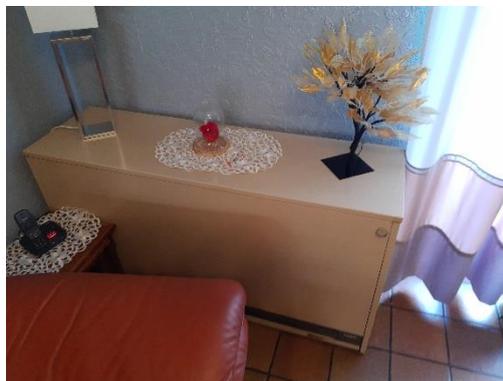
Nous constatons que l'habitation est chauffée par des convecteurs électrique.

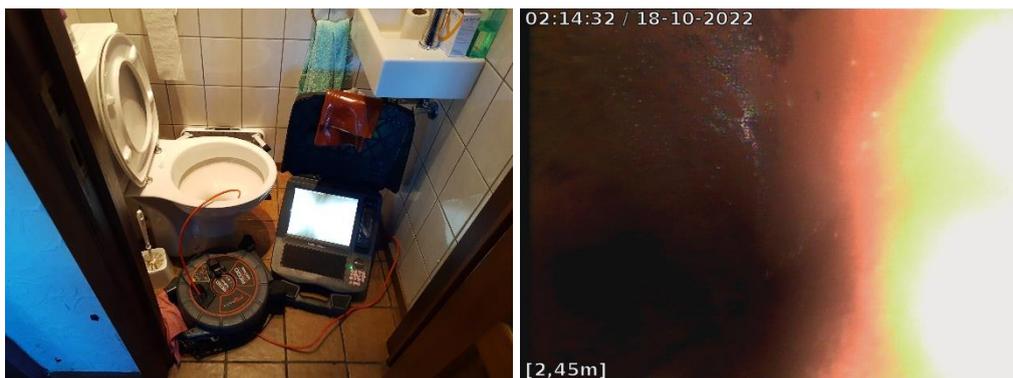
Nous contrôlons l'évacuation de la toilette avec la caméra d'égout et nous ne remarquons rien d'anormal.

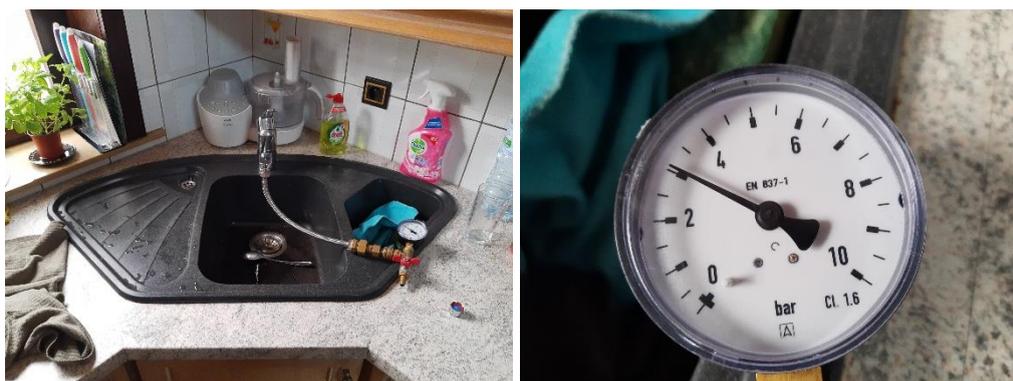
Nous faisons un test de pression sur les alimentations d'eau de ville via l'évier de cuisine. Nous constatons une perte de pression, donc d'après ce test. Il y a une fuite dans les alimentations d'eau de ville/ou sur des accessoires sanitaires.

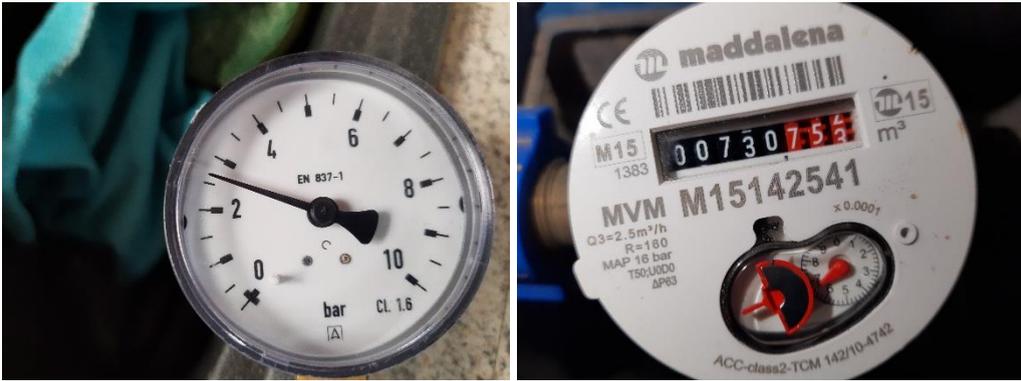
Nous relevons l'index du compteur d'eau de ville ce jour : 730,753 M³.

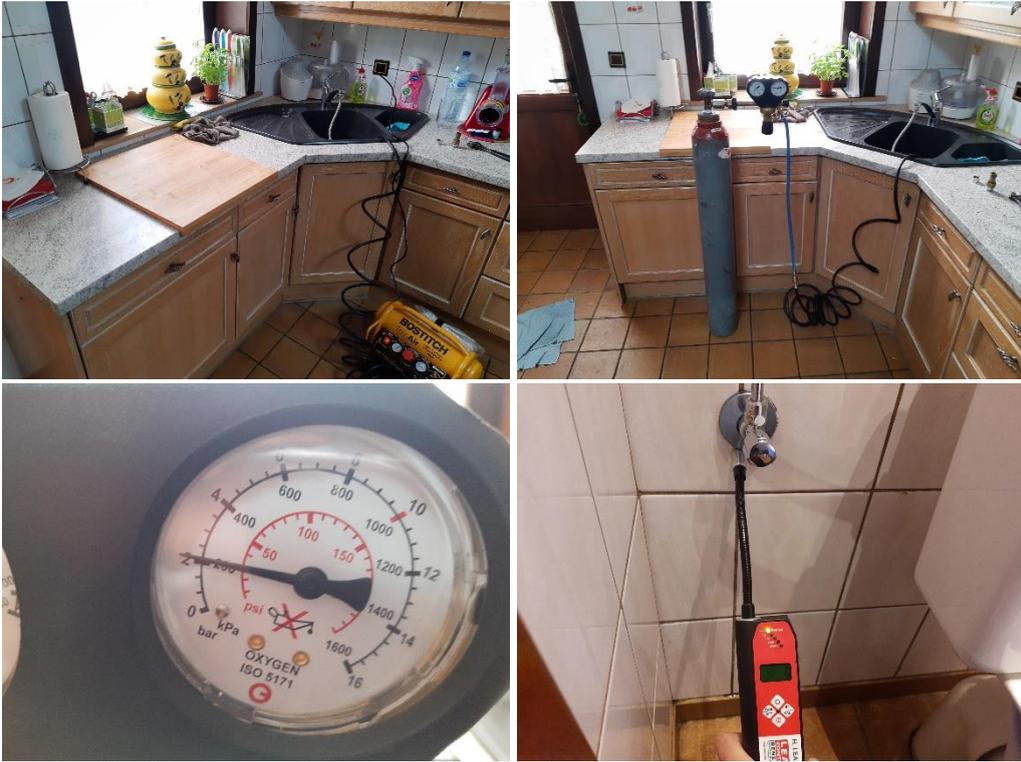
Nous chassons avec de l'air comprimé l'eau des canalisations et nous allons injecter du gaz traçant via l'évier de cuisine jusqu'à 2 bar. Nous décelons une perte de gaz traçant avec notre détecteur dans la toilette au niveau de l'alimentation de celle-ci.

Cause	Conséquence
Fuite d'eau de ville sur l'alimentation de la toilette entre le passage de sol et le mur.	Infiltration d'eau dans le mur, dégât d'humidité sur le mur du salon. Surconsommation d'eau de ville.

Réparation de la fuite	
<ul style="list-style-type: none"> Type de canalisation? 	<ul style="list-style-type: none"> canalisation d'alimentation d'eau de ville froide canalisation non apparente
<ul style="list-style-type: none"> Matériel de la canalisation? 	<ul style="list-style-type: none"> Cuivre
<ul style="list-style-type: none"> Diamètre de la canalisation? 	<ul style="list-style-type: none"> 15
Dans le cas d'une canalisation non apparente: <ul style="list-style-type: none"> Finition du mur? Finition du sol? Surface du mur et du sol endommagé? 	<ul style="list-style-type: none"> carrelage carrelage à définir
