Votre réf: 92306079 Assuré(e): Ghyslain Diakite
Date du sinistre: 1 janvier 2023 Lieu de la visite: R Salengro28
Date de la visite: 27 mars 2023 à 4100 Seraing

Rapport de deuxième détection de fuites

Description du bâtiment : *Maison d'habitation deux façades.*

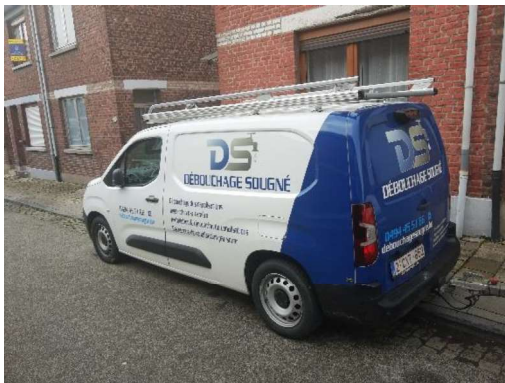
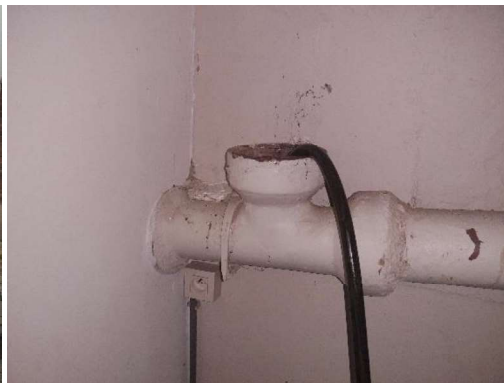
Lors de notre précédente visite, nous avons demandé à Monsieur de faire appel à une entreprise de débouchage, pour faire curer et déboucher le tuyau à la haute pression. Nous constatons que Monsieur a fait appel à l'entreprise de débouchage SOUGNE.

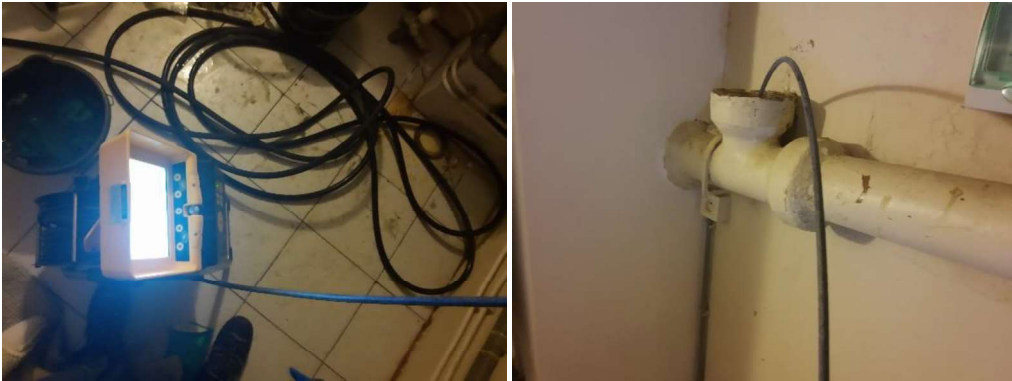
Caméra d'égout

Après l'intervention du déboucheur, nous contrôlons l'évacuation des eaux usées avec notre caméra d'égout à partir du regard présent en cave sur la canalisation principale, vers l'égout public.

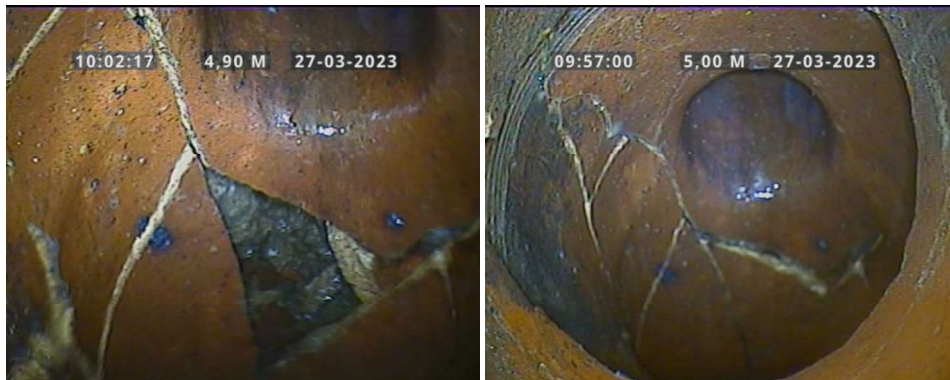
Nous constatons de notre point d'entrée :

A 4,90 m que le siphon disconnecteur est cassé au niveau de la façade avant
Il ne nous est pas possible de le passer.

Siphon disconnecteur cassé.

Cause	Conséquence
Siphon disconnecteur cassé.	Infiltration d'eau en cave.

Il est conseillé de remplacer/réparer le tuyau d'évacuation des eaux en grès.

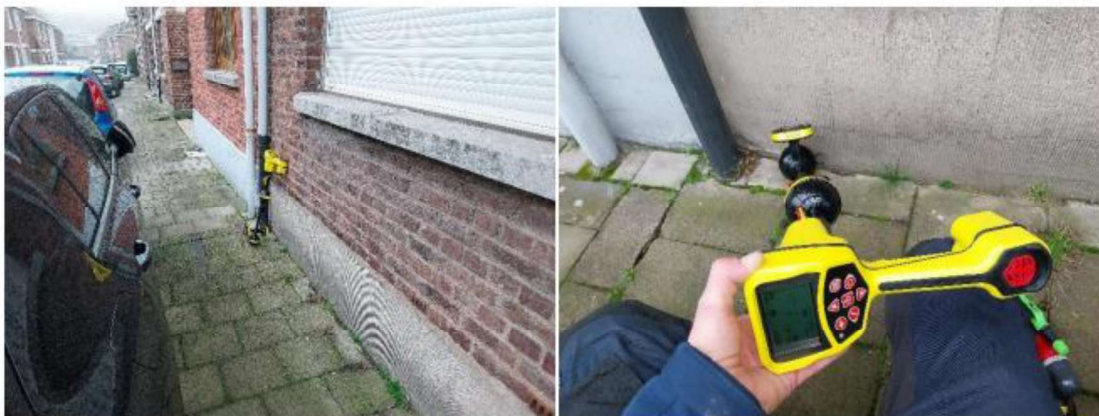
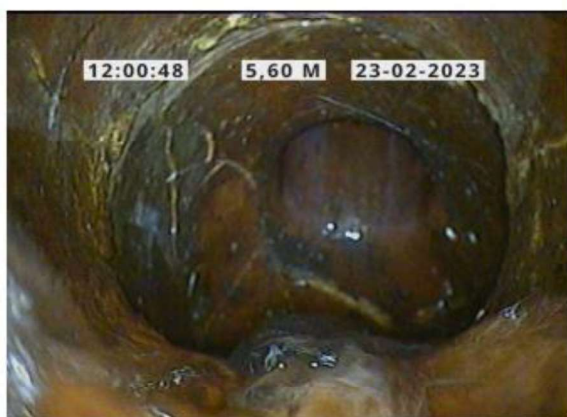
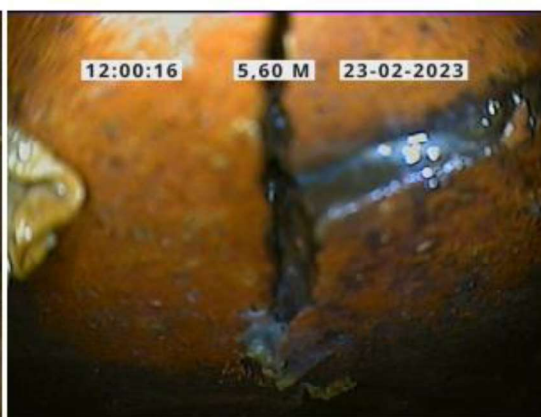
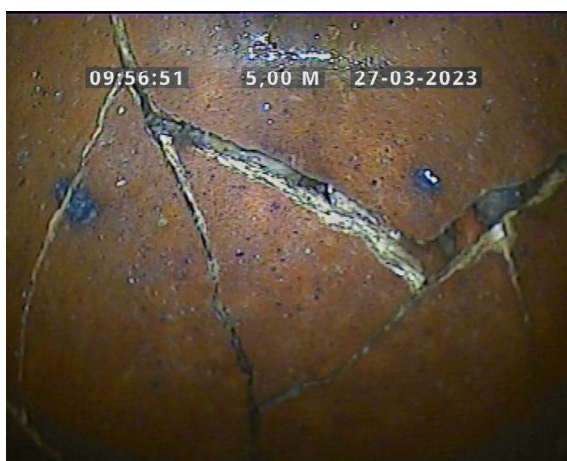
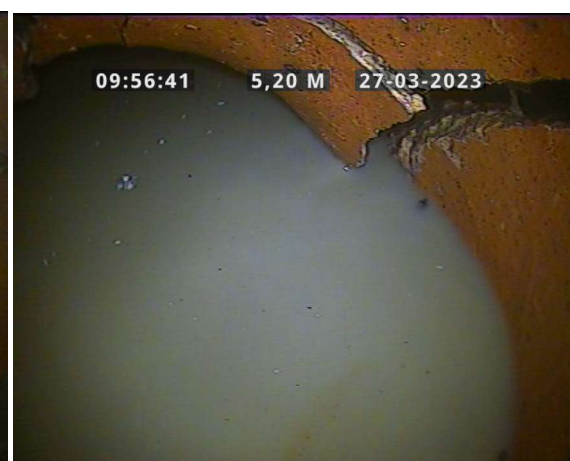
Navi Track/Caméra d'égout

Nous allons chercher la tête de notre caméra avec le NaviTrack, elle se situe près de la décharge pluviale, à une profondeur d'1 m, là se trouve un T avec cette décharge, ainsi que des cassures.
