RAPPORT DE RECHERCHES.

Dossier HOMERAS - Référence : INT-516670

Concerne : Immeuble sis à 4000 LIEGE, Rue Molinvaux, 236.

Recherches de l'origine des infiltrations d'eau intermittentes observées au-travers du mur arrière de la cave, sous le passage de l'égouttage principal en grès encastré sous la partie arrière du rdc (salon, cuisine, cour). Ces infiltrations sont particulièrement importantes par temps pluvieux.

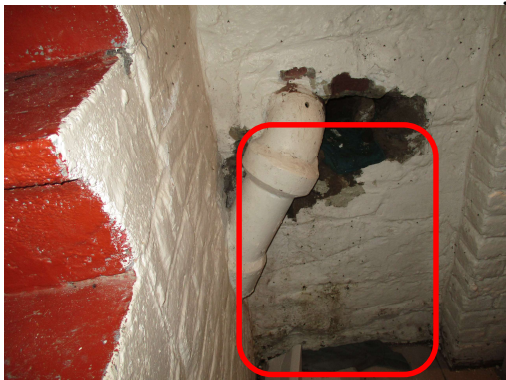
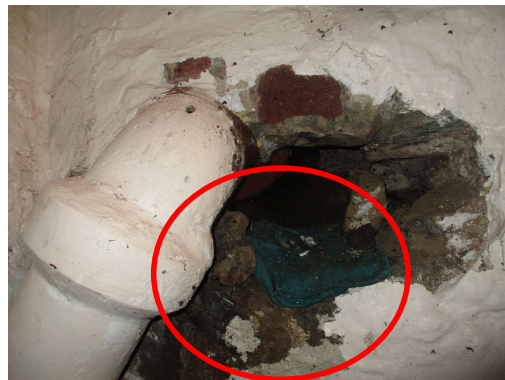
Zone des infiltrations en cave.

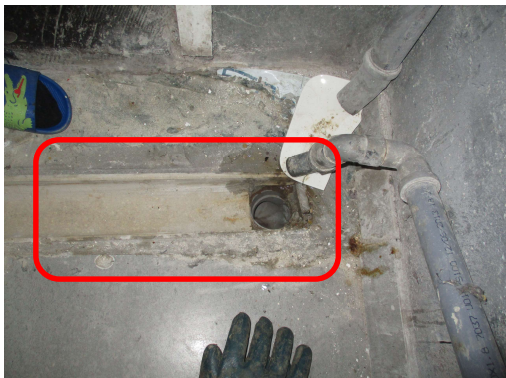
La décharge de l'évier de cuisine se déverse directement dans le caniveau de la cour arrière.

Caniveau de la cour.

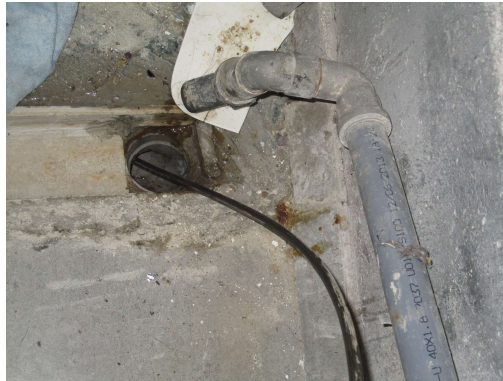
Nous avons réalisé l'endoscopie de l'égouttage principal en passant notre caméra par le caniveau de la cour arrière, vers la cave :

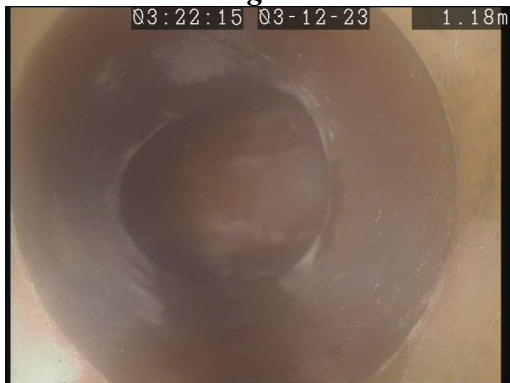
- Nous observons une conduite en pvc prolongée par une conduite en grès.

Pvc => grès.

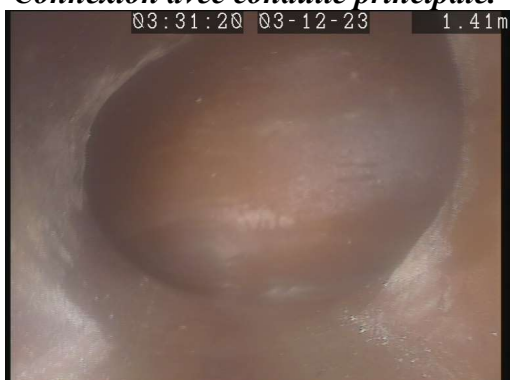
- A +/- 1,50 mètre du départ, nous observons la connexion avec la conduite principale en grès provenant de l'arrière et récupérant l'évacuation du wc.

Connexion avec conduite principale.

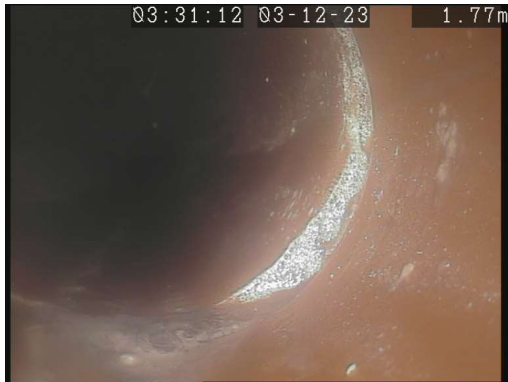
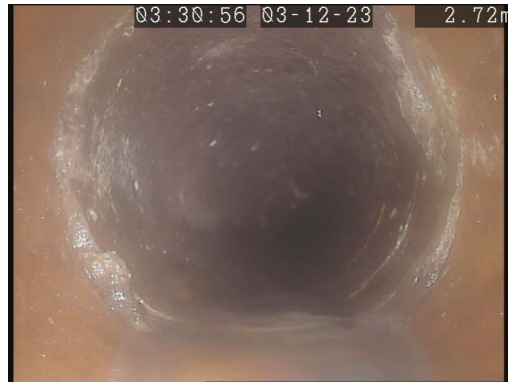
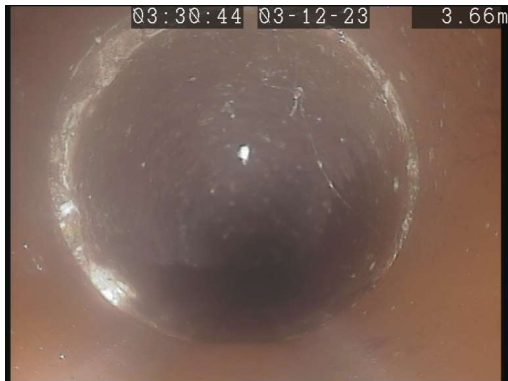
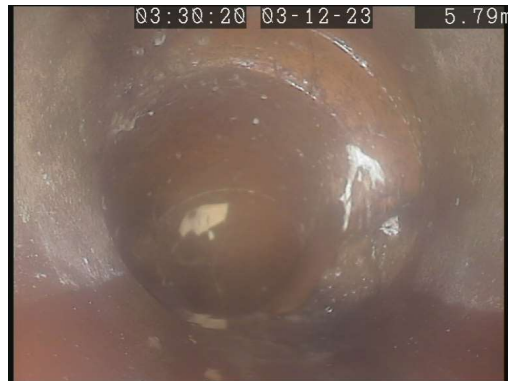
- La caméra continue de progresser dans cette conduite en grès, encadrée sous la cuisine et le salon, vers la cave. Cette conduite en grès présente plusieurs joints ouverts et/ou déboîtés.

Joints ouverts et/ou déboîtés.

⇒ *Ces joints ouverts et/ou déboîtés, observés sur l'égouttage principal en grès encadré sous le salon et la cuisine, sont à l'origine des infiltrations d'eau en cave.*
