Rapport d'inspection No.

LRI - BF01788

ETAT DES LIEUX

Nous intervenons à la suite des dégâts d'humidité survenus sur le mur du salon et d'un soulèvement de carrelages. Mr. Julien nous demande d'en déterminer la cause. Une détection de fuite est prévue.

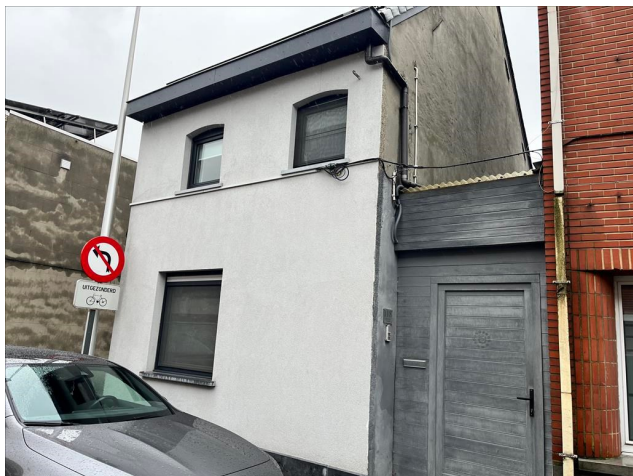
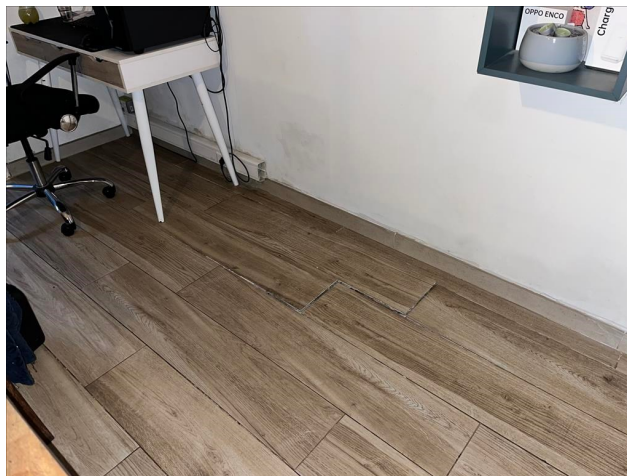
-Autre technique: j'ai réalisé un contrôle visuel et je constate des dégâts d'humidité sur le bas du mur dans le salon ainsi qu'un soulèvement des carrelages.

Mr. Julien nous déclare avoir des dégâts d'humidité sur le bas du mur dans le salon et un soulèvement des carrelages.

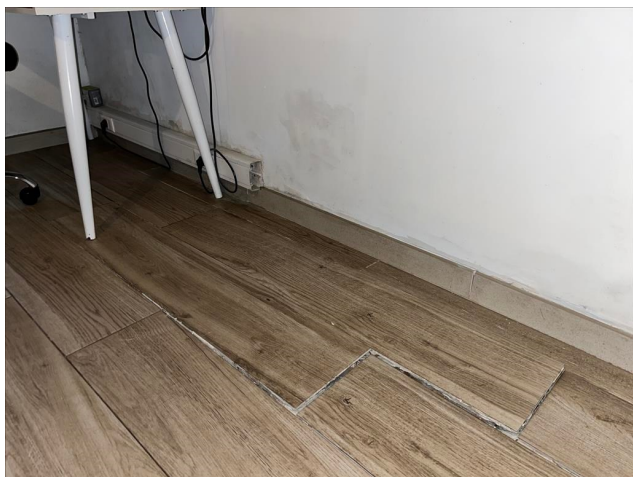
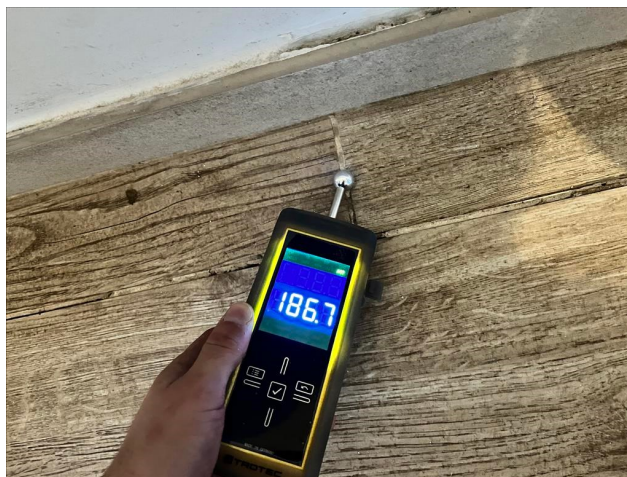
-Contrôle hygrométrique: un contrôle hygrométrique est effectué et je peux remarquer un taux d'humidité très élevé sur le bas du mur et le sol du salon.

Nous mesurons à l'aide de notre testeur hygrométrique un taux d'humidité très élevé sur le sol du salon.

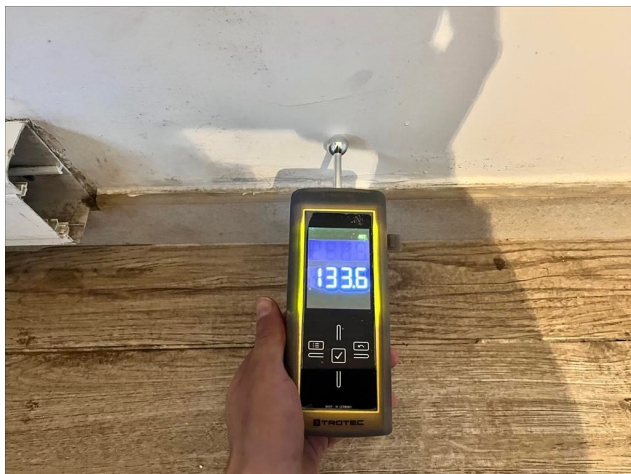
Adjacent au mur sinistré se trouve un sas d'entrée.

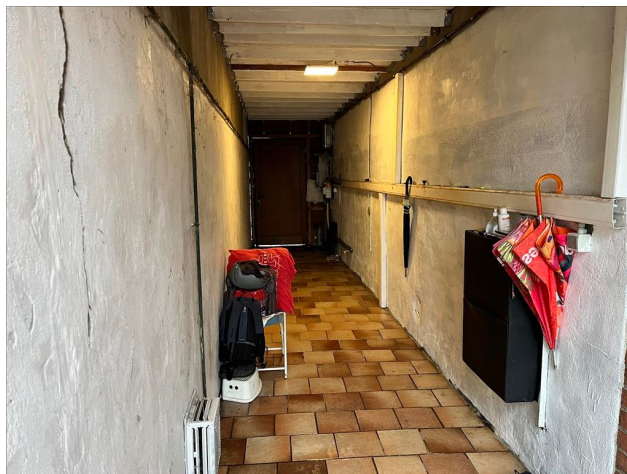
Nous contrôlons l'évacuation encastrée dans le sol avec notre caméra d'égout en direction de la façade avant à partir du sterfput.

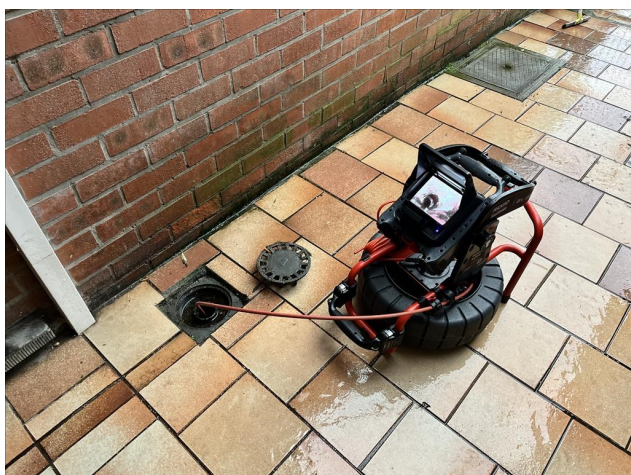
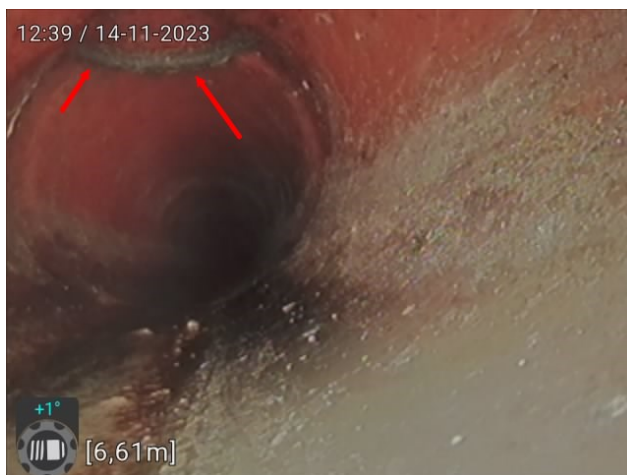
-Endoscope: un contrôle endoscopique est effectué à partir du sterfput situé à l'extérieur et nous constatons un manque d'étanchéité au niveau d'un emboitement, celui-ci se trouve à 6,50m depuis le point d'entrée de notre caméra et à une profondeur de 85cm.

Les dégâts d'humidité sur le bas du mur dans le salon ainsi que le soulèvement des carrelages sont dû au manque d'étanchéité de l'emboitement du tuyau d'évacuation.

Nous remarquons un manque d'étanchéité au niveau d'un emboîtement, nous pouvons voir le joint d'étanchéité depuis l'intérieur du tuyau d'évacuation.

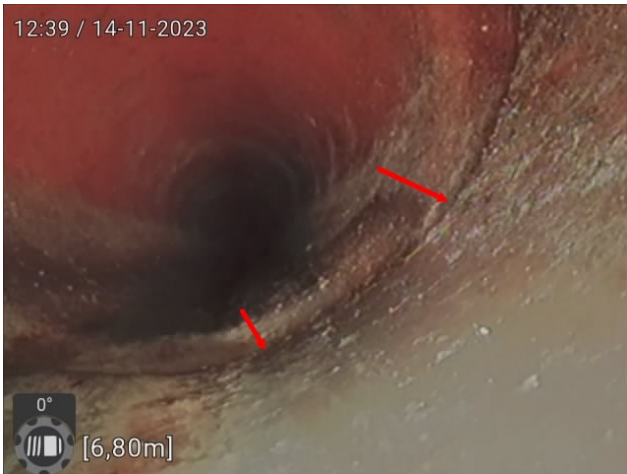
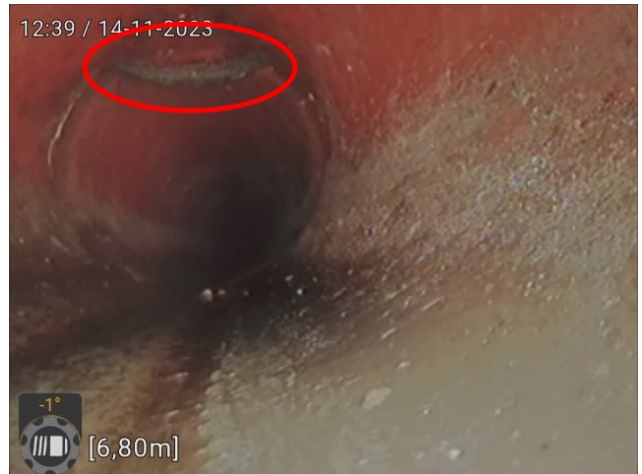
Nous ne remarquons rien d'anormal sur le reste du tuyau d'évacuation.

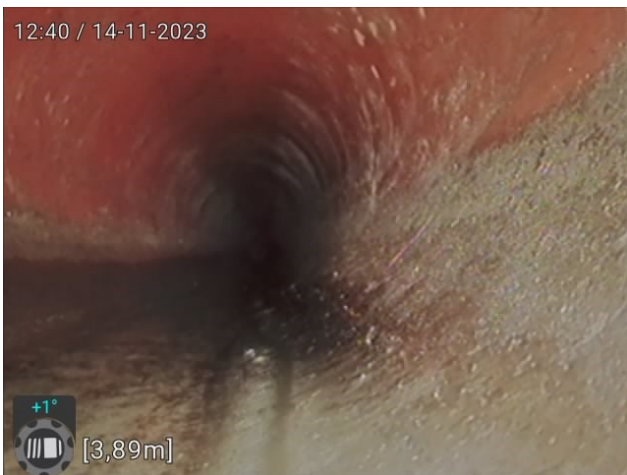
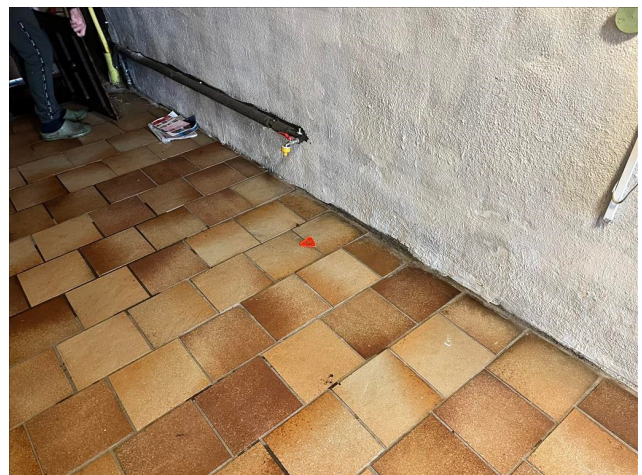
Le défaut constaté au niveau de l'emboîtement se trouve à l'endroit indiqué du marquage rouge à une profondeur de 85cm.

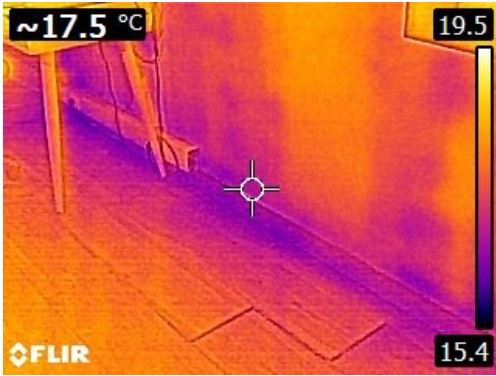
-Thermographie: un contrôle avec notre caméra infrarouge est réalisé et nous constatons un refroidissement thermique sur le bas du mur du salon dû à l'humidité.

Avec la caméra infrarouge, nous constatons un refroidissement thermique dû à l'humidité sur le bas du mur dans le salon.
