Asbestinventarisatetest

Toekomststraat 8, 9470 Denderleeuw

Attestnummer : 20230111-000112.000

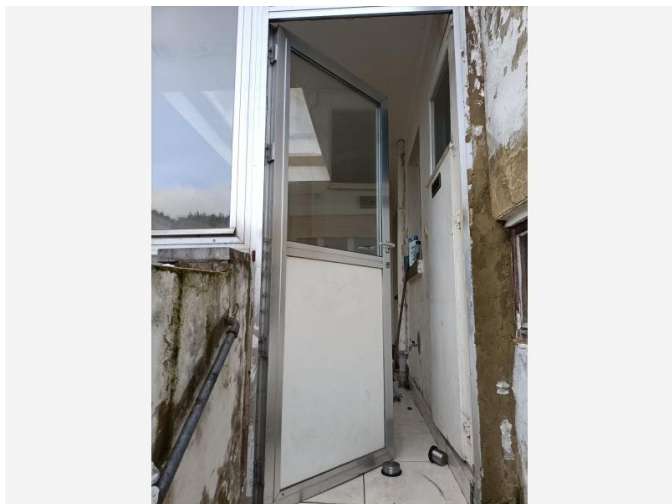
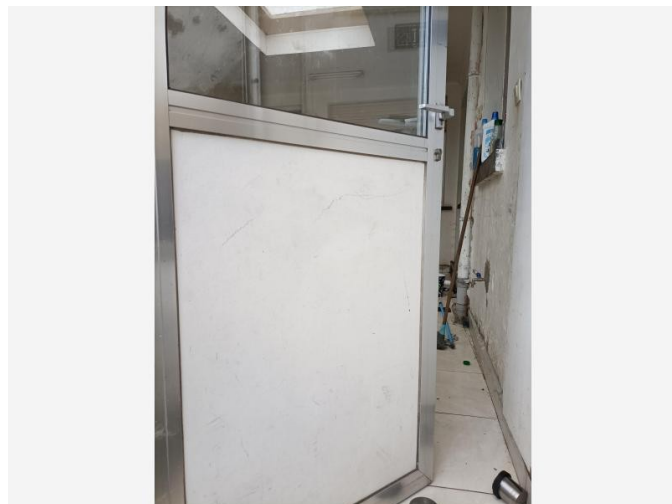
Het asbestmateriaal valt onder de mijlpaal van 2040.

| Eindbeoordeling materiaalrisico | Zeer laag materiaalrisico en/of zeer lage kans op vezelvrijgave |

| Toestand van het materiaal | Onbeschadigd, niet verweerd |

| Beschrijving | Glassal Deur Veranda |
| Asbestmateriaal | Plaat, paneel, tablet - Geëmailleerd, type Glasal |

Zorgvuldig beheren

- Zorg voor een veilig beheer. Vermijd het beschadigen van het asbestmateriaal. Controleer de toestand jaarlijks op wijzigingen.
- Zorg voor een veilig beheer en verwijder dit asbestmateriaal wanneer het bij werken eenvoudig bereikbaar wordt. Controleer de toestand jaarlijks op wijzigingen.

- Eenvoudige handelingen: mag via doe-het-zelf of door werknemer(s) met opleidingsattest eenvoudige handelingen
Verwijdering zonder beschadiging of breken, gelieve te verwijderen materiaal te bevochtigen/fixeren.
In doorvoor voorziene afvalzakken te steken en af te voeren of te laten ophalen door een bevoegde instantie

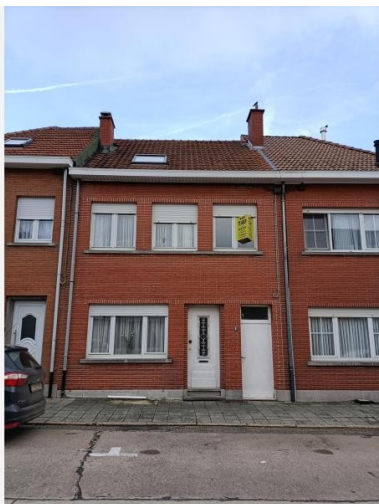
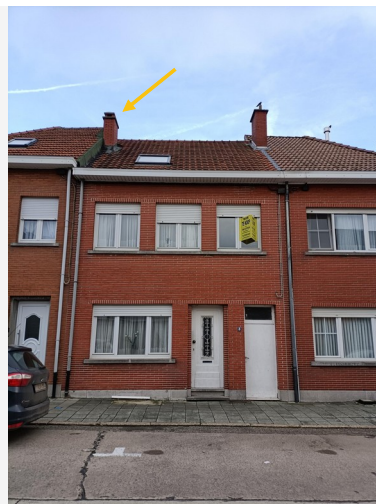
Het asbestmateriaal valt onder de mijlpaal van 2040.

| Eindbeoordeling materiaalrisico | Laag materiaalrisico en/of verlaagde kans op vezelvrijgave |

| Toestand van het materiaal | Licht beschadigd, licht verweerd. Intact materiaal type Pical – asbestboard of categorie III 'gebondenheid' |

| Beschrijving | Schouw op dak |

Zorgvuldig beheren

- Zorg voor een veilig beheer. Vermijd het beschadigen van het asbestmateriaal. Controleer de toestand jaarlijks op wijzigingen.
- Zorg voor een veilig beheer en verwijder dit asbestmateriaal wanneer het bij werken eenvoudig bereikbaar wordt. Controleer de toestand jaarlijks op wijzigingen.

- Eenvoudige handelingen: mag via doe-het-zelf of door werknemer(s) met opleidingsattest eenvoudige handelingen
Verwijdering zonder beschadiging of breken, gelieve te verwijderen materiaal te bevochtigen/fixeren.
In doorvoor voorziene afvalzakken te steken en af te voeren of te laten ophalen door een bevoegde instantie

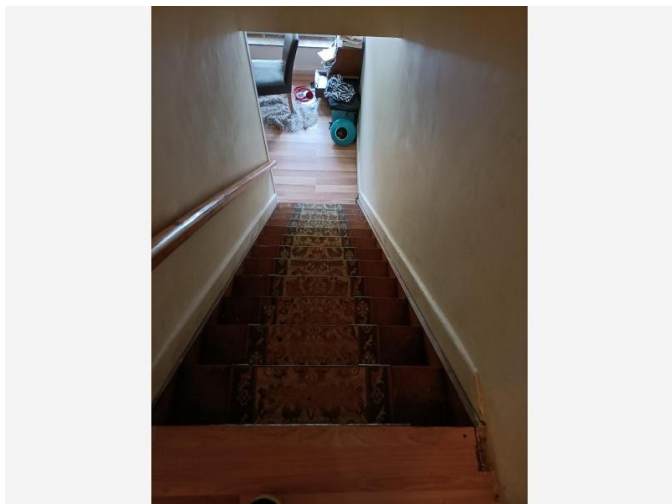
Het asbestmateriaal valt onder de mijlpaal van 2040.

| Eindbeoordeling materiaalisico | Laag materiaalisico en/of verlaagde kans op vezelvrijgave |

| Toestand van het materiaal | Licht beschadigd, licht verweerd. Intact materiaal type Pical – asbestboard of categorie III 'gebondenheid' |

| Beschrijving | Vinyl Trap |

| Opmerking | Deze toepassing kan gehecht geweest zijn met asbestlijm of asbestcement. Dit was niet waarneembaar. |

Zorgvuldig beheren

- Zorg voor een veilig beheer. Vermijd het beschadigen van het asbestmateriaal. Controleer de toestand jaarlijks op wijzigingen.
- Zorg voor een veilig beheer en verwijder dit asbestmateriaal wanneer het bij werken eenvoudig bereikbaar wordt. Controleer de toestand jaarlijks op wijzigingen.

- Hermetische zone (erkend asbestverwijderaar)
De asbestverwijdering kan niet plaatsvinden met eenvoudige handelingen zonder het materiaal te beschadigen of breken.
De verwijdering dient in een hermetische zone te gebeuren.

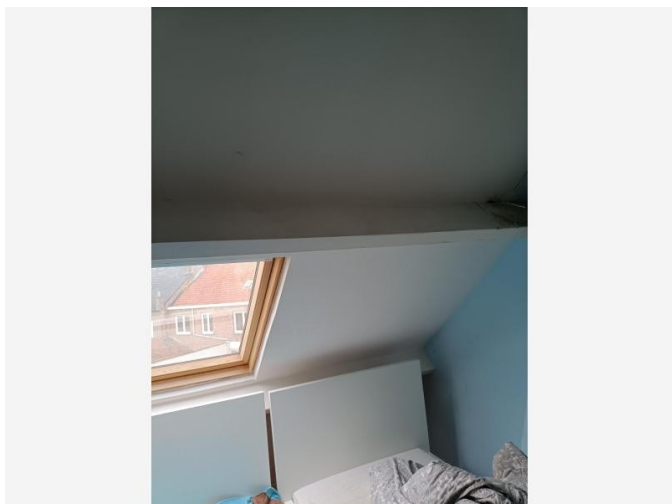
Permanente beperking

Reden: Het te onderzoeken materiaal situeert zich hoger dan 3,50 m te rekenen vanaf een veilige ondergrond

Uitleg van de asbestdeskundige: Niet toegankelijk van buitenaf, binnenkant afgewerkt.

Volgens eigenaar was dit niet aanwezig.

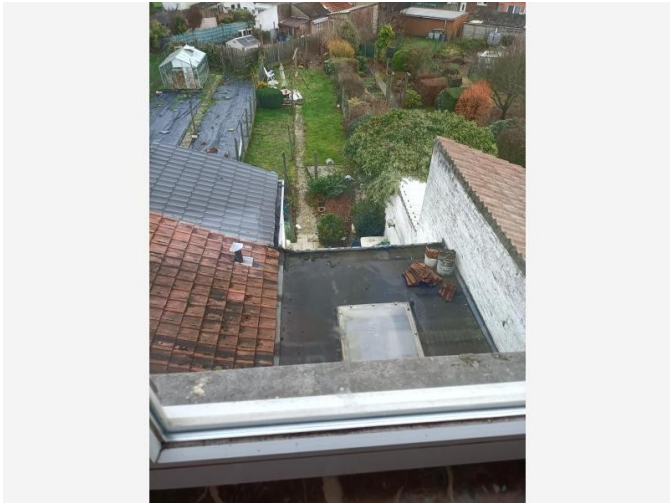
Roofing op bijbouw werd vernieuwd in 2017, de onderlaag werd volgens de eigenaar verwijderd. Maar hier zijn geen bewijzen van.

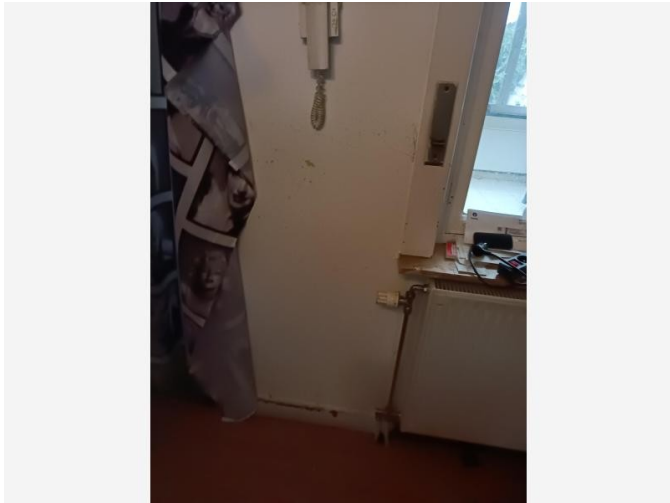
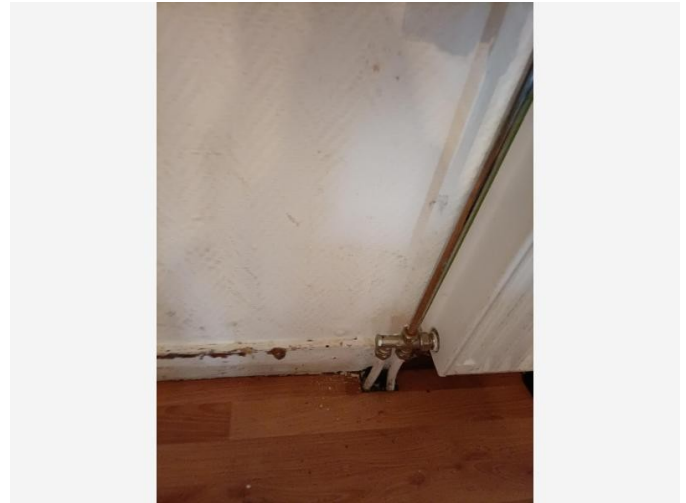
Geen asbest

| # | Type | Referentie | Resultaat |
|---|---|---|---|
| 7.1 | Mengmonster | KU23010-1 | Geen asbest |

| Beschrijving | Pleisterwerk |
