Copropriété 128/130 rue Brogniez

Concerne : 128/130 rue Brogniez - expertise déformations plancher & toit
dans l'appartement de Sandrine Nicaise

1. Situation & objet initial de l'expertise

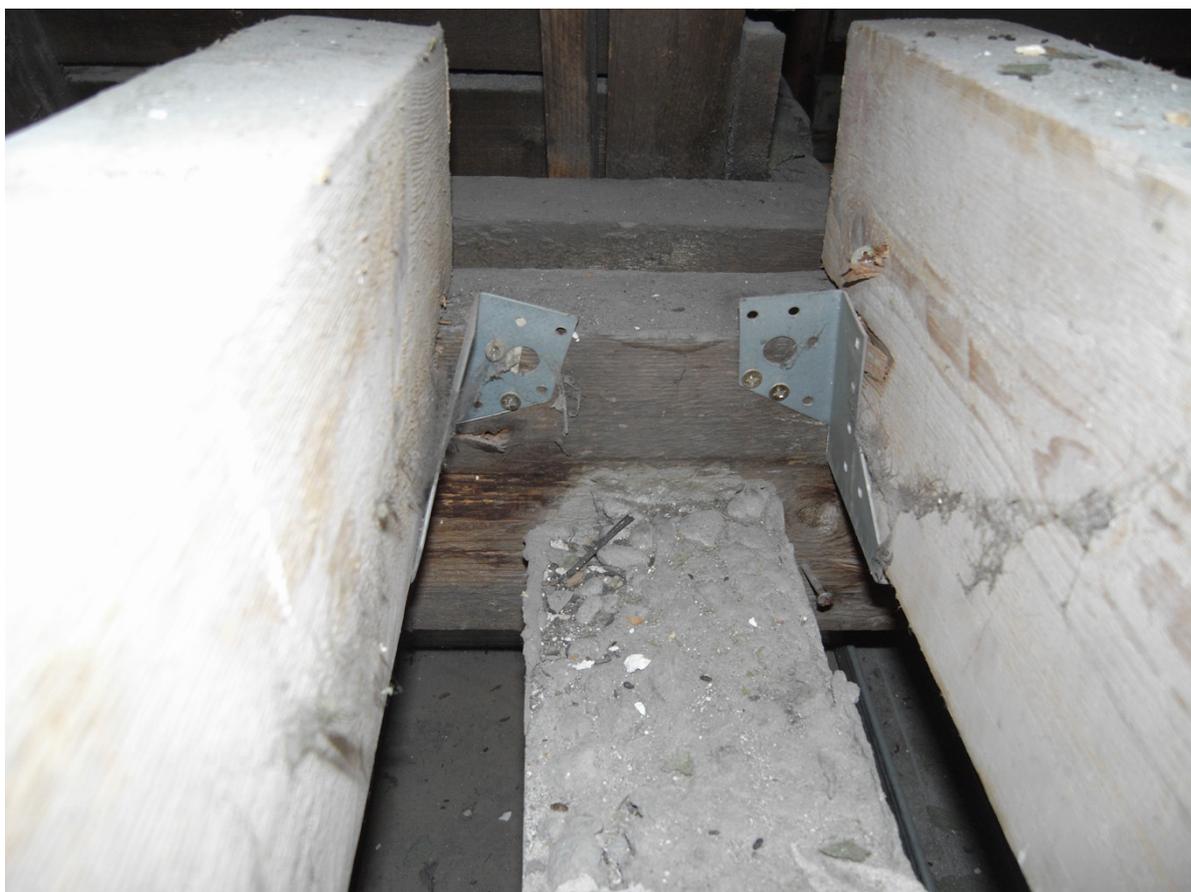
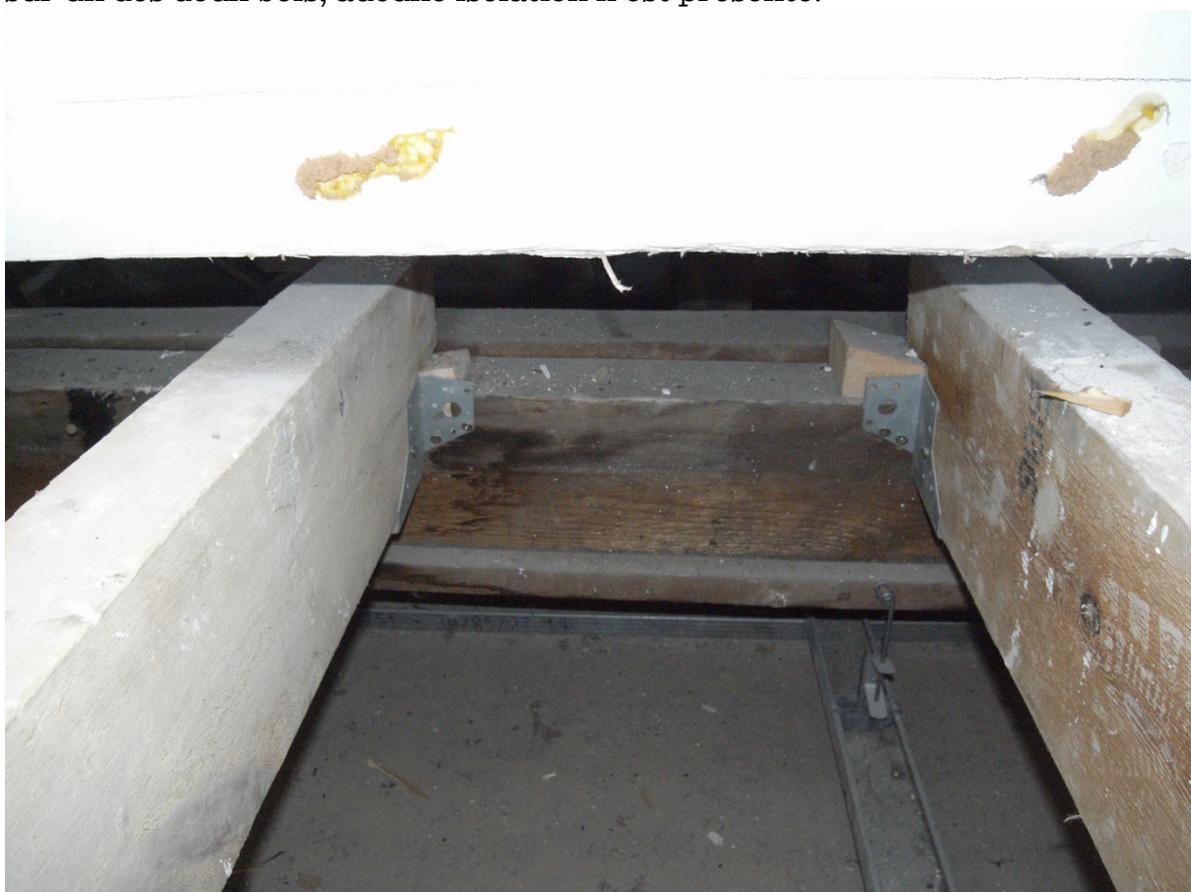
- b. Les solives du plancher et leur appui sont visibles par l'ouverture du plancher, les solives s'appuient sur une sablière double 2 x 7/18 cm.
 - Les solives trouvent leur appui que sur un des deux bois 7/18 cm.

- Le raccord solive-sablière est réalisé par appui à mi-bois et par sabot, pièce métallique fixé sur la sablière pour soutenir la solive. Le raccord à mi-bois n'a pas été réalisé avec précision, en conséquence les solives ne s'appuyaient pas correctement sur la sablière, on y a ajouté des calles visibles sur les photos et ensuite complété avec des sabots métalliques. Les sabots sont déformés et fixés avec des visse ce qui n'est pas réglementaire parce que cette fixation ne tient pas, la fixation doit se faire impérativement par des clous striés qui s'accrochent dans le bois contrairement aux visse qui arrachement le bois. Ainsi la fixation du sabot n'est pas valide.

- c. Aucune isolation acoustique n'est présente entre les étages. Le plafond en plaques au plâtre de l'étage en dessous est visible dans le vide en dessous du plancher déformé.

Solives & sabots mal fixés, les calles sont visibles ci-dessous, l'appui se fait que sur un des deux bois, aucune isolation n'est présente.

- a. Le plancher déformé pourra être réparé par une poutre en bois posé au-dessus sur laquelle les solives seront fixées par accrochage. La nouvelle poutre aura une dimension de ±10/30cm, elle trouvera son appui dans les murs mitoyens sur des achelets en béton à réaliser avant.
