Détection N° : 2023-070

Adresse intervention : Av. Reine Astrid 346

Objet intervention : Humidité

**RAPPORT DE DÉTECTION**

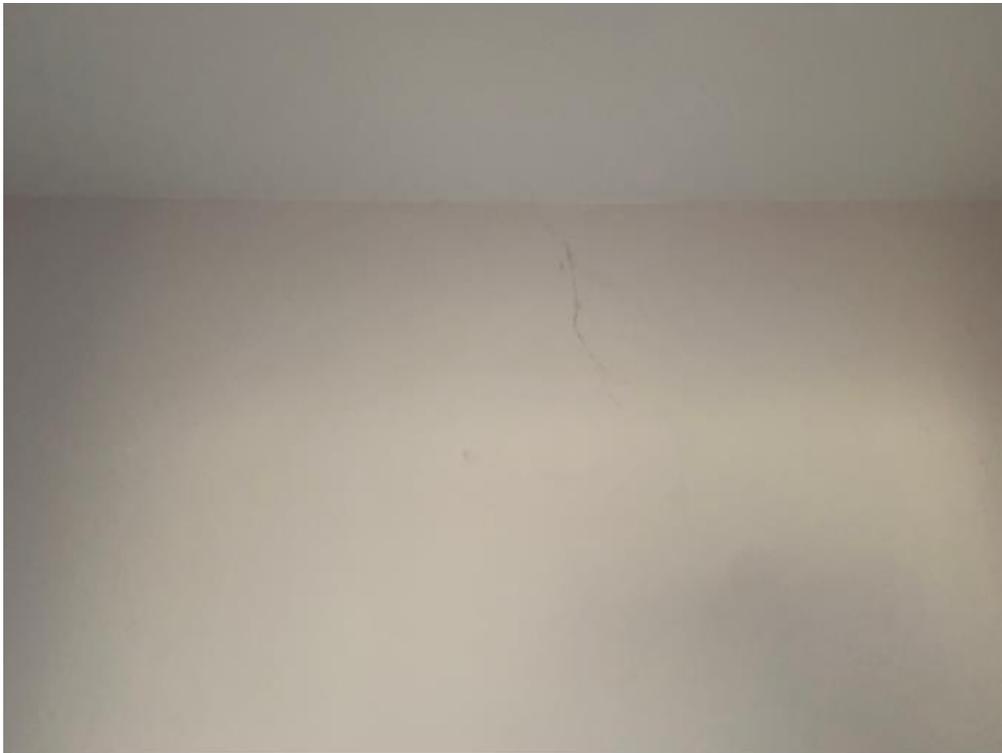
Dans le WC situé au rez-de-chaussée, nous avons pu constater des traces d'humidité ainsi qu'une fissure sur le mur donnant sur la façade latérale.

Nous conseillons de mettre en place un isolant intérieur sur les murs présentant les ponts thermiques à savoir le mur du WC et de la chambre à coucher.

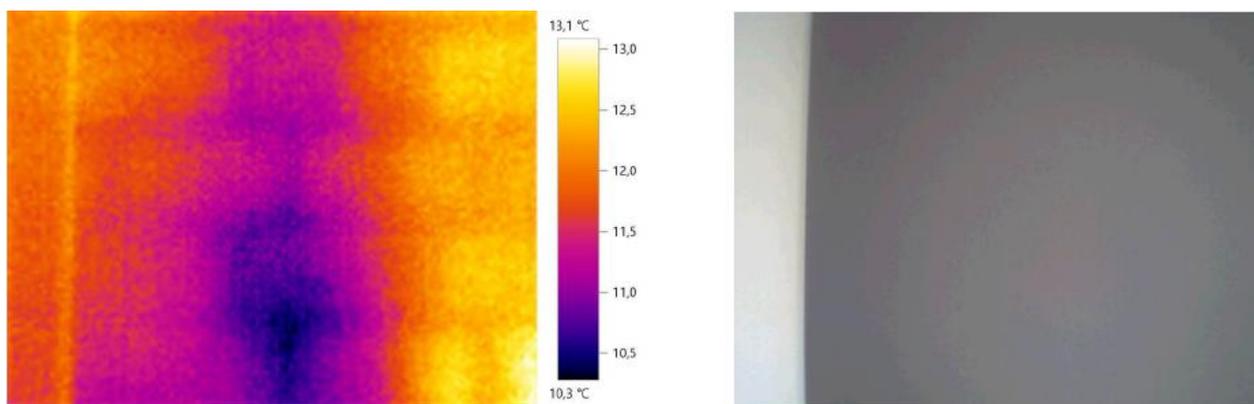
Nous avons utilisé une caméra thermique qui nous a permis de mettre en évidence une zone froide pouvant correspondre un pont thermique.

Suite à notre inspection, la caméra thermique a pu mettre en évidence la présence de différentes zones froides correspondant avec des ponts thermiques dans le WC ainsi que sur le mur entourant le caisson dans l'escalier menant au premier étage.

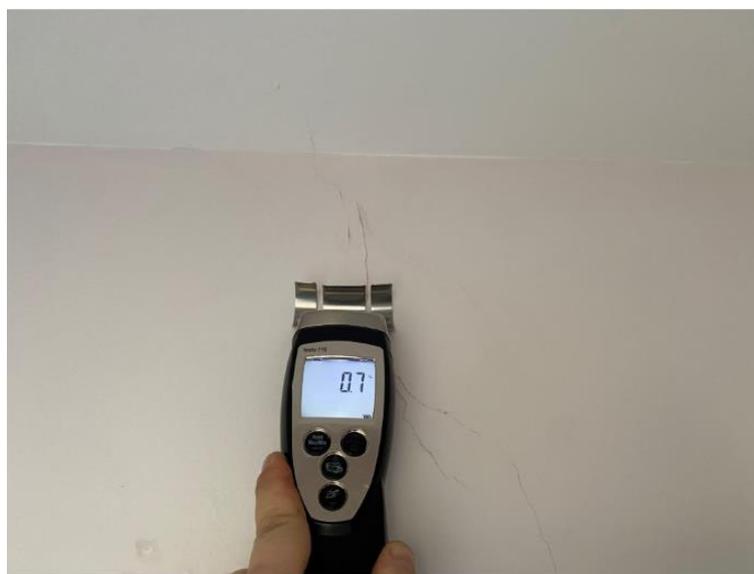
Nous avons ensuite utilisé un capteur d'humidité afin de déterminer les taux présents sur le mur et avons pu relever des taux très faibles semblant indiquer l'absence d'apport d'eau conséquent.

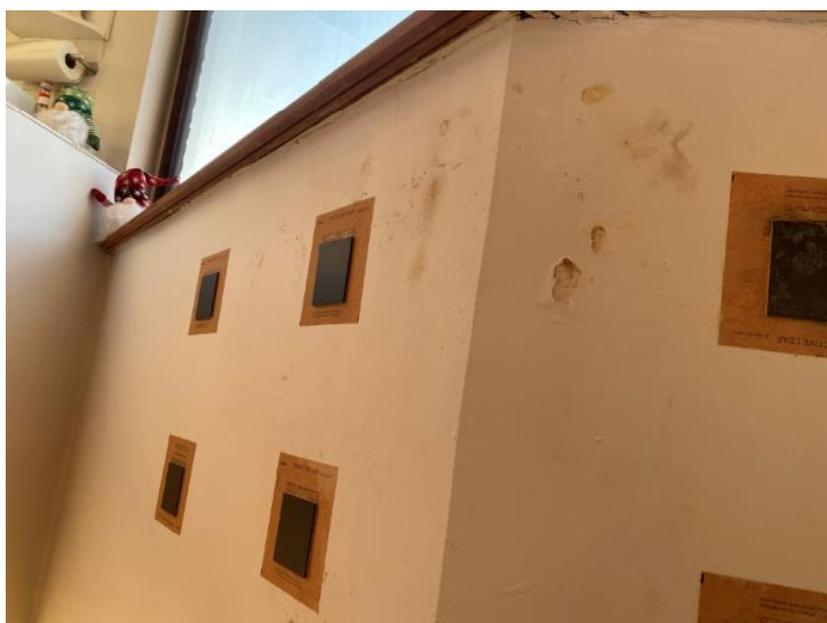
Dans l'escalier menant au premier étage, nous avons pu constater des traces d'humidité sur les murs entourant un caisson sous terrasse.

Au niveau du caisson sous terrasse, il aurait lieu d'atténuer la différence de température soit en mettant une isolation dans le caisson soit sur la partie à l'intérieur de l'habitation.

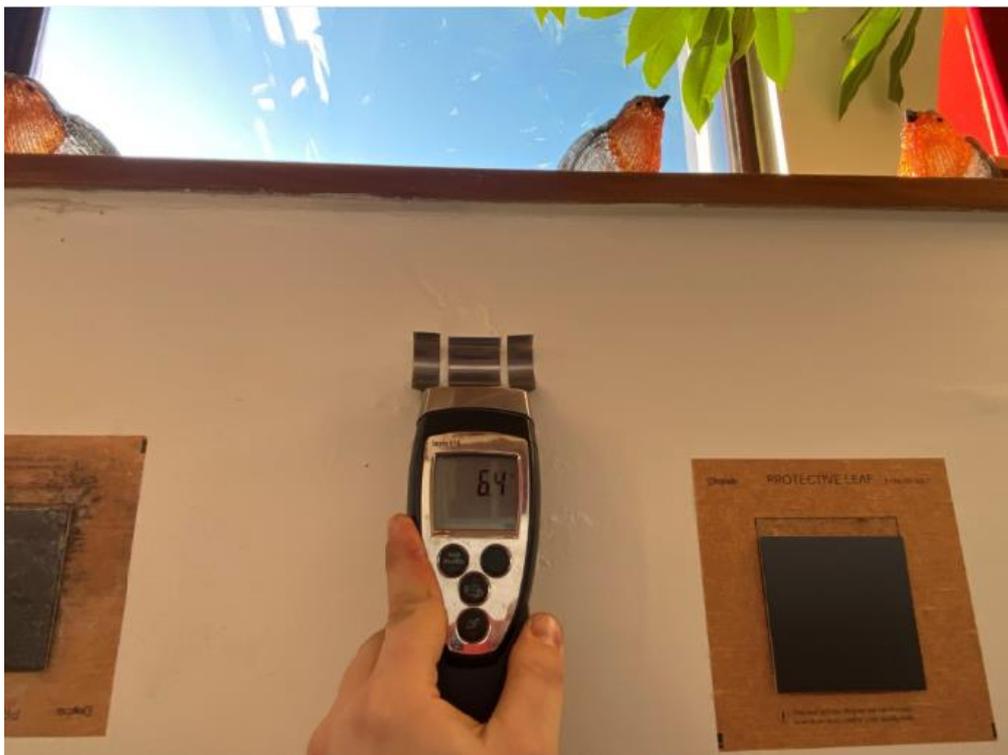
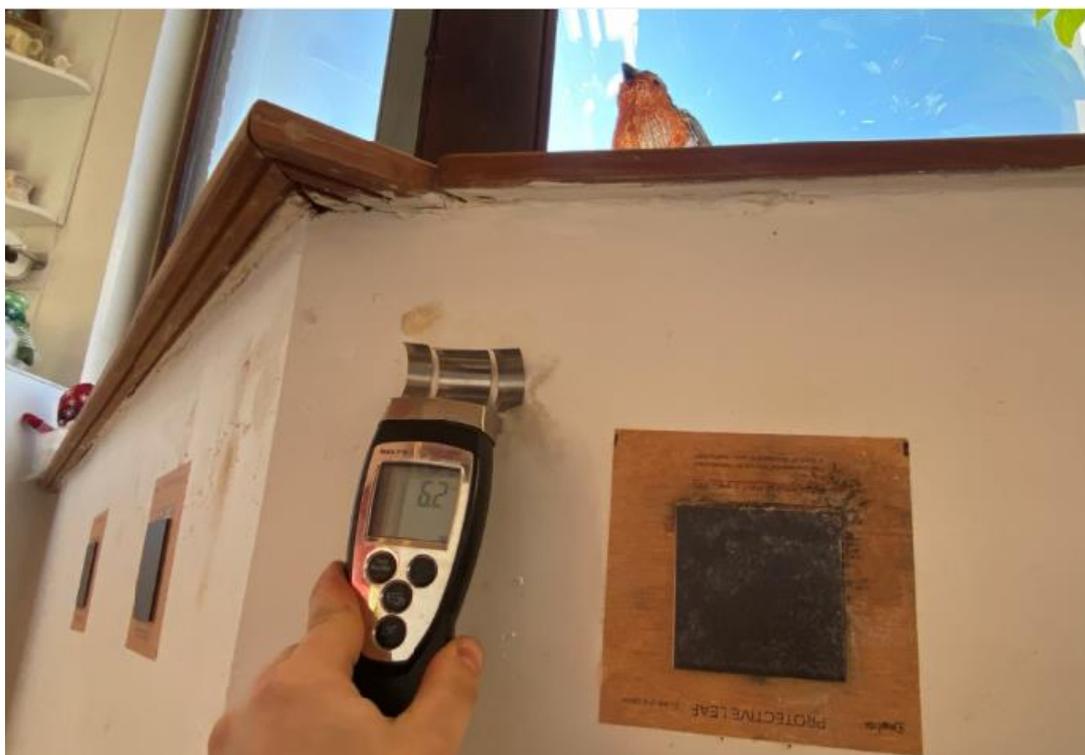
À l'aide du capteur d'humidité nous avons pu mettre en évidence des significatifs.

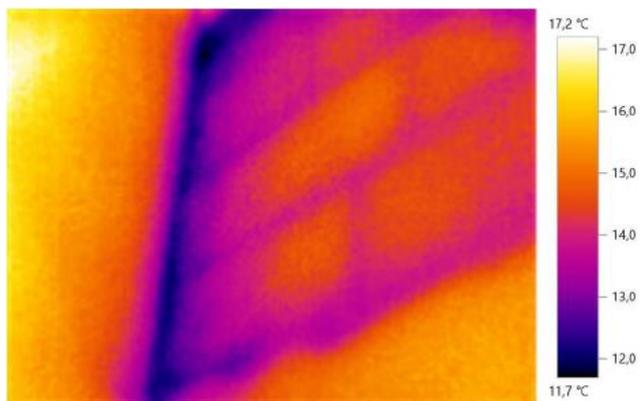
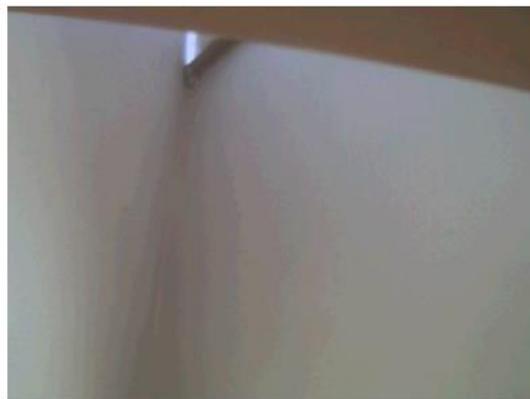
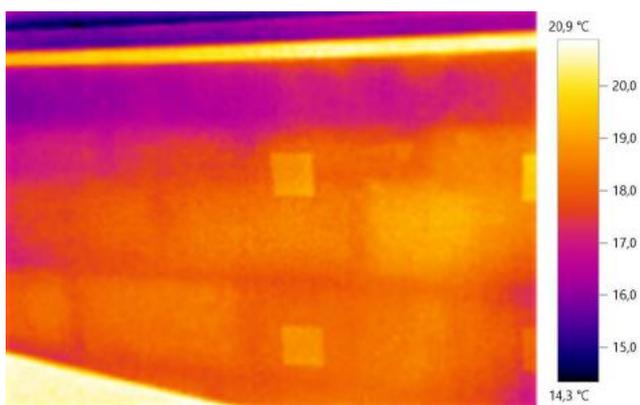
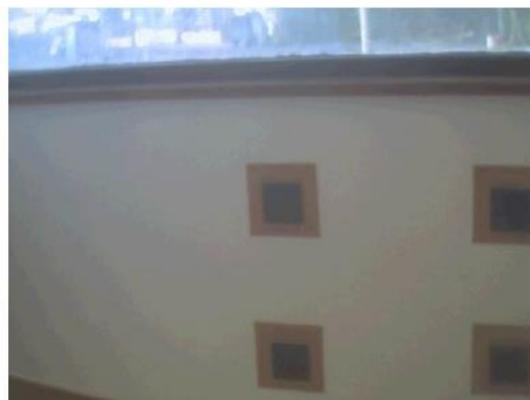
À l'aide de la caméra thermique nous avons pu constater que le mur était froid les briques le composant étant visible

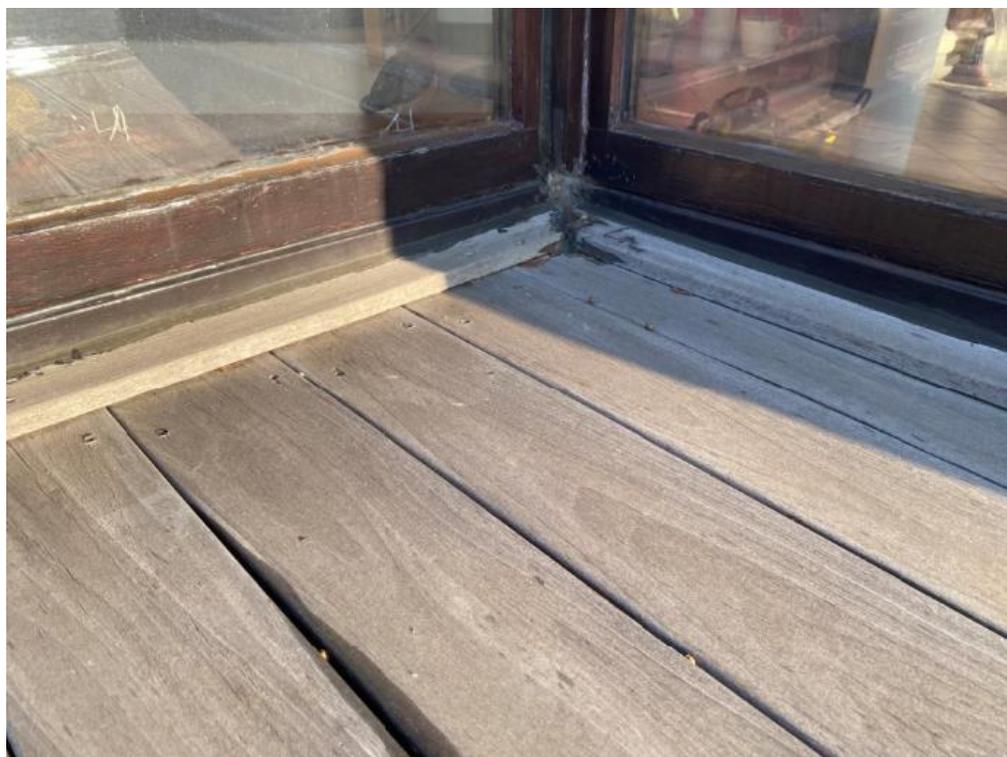
Nous nous sommes rendus sur la terrasse juste derrière le châssis et avons pu inspecter l'étanchéité faite entre la pierre de finition et le châssis et n'avons constaté aucun défaut majeur.

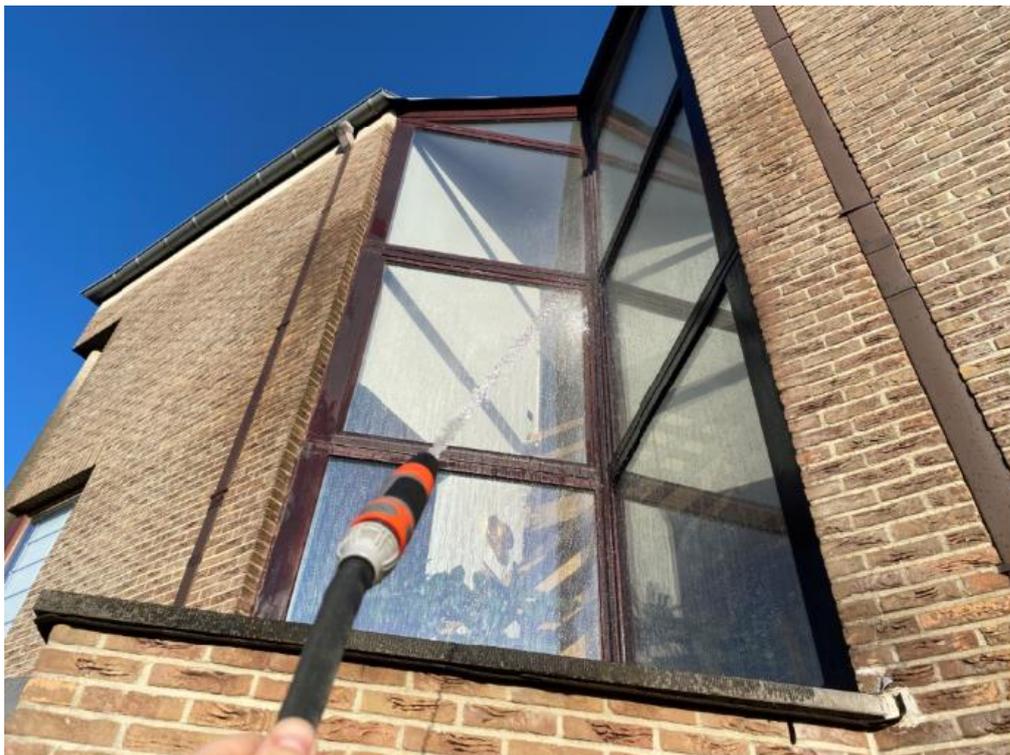
Nous avons ensuite testé l'étanchéité de la zone à l'aide d'un tuyau d'arrosage nous avons projeté l'eau sur les châssis celle-ci s'écoulant ensuite sur les pierres de finition autour de la terrasse et ensuite dans le caisson.

Lors de ce test nous n'avons pu constater aucune trace de l'eau à l'intérieur de l'habitation et les taux d'humidité sont restés identiques.

Les tests effectués à l'aide du tuyau d'arrosage sur les châssis au-dessus de la terrasse installée au-dessus du caisson, n'a pas pu mettre en évidence de défaut majeur sur les châssis l'eau ne s'étant pas coulée à l'intérieur de l'habitation.

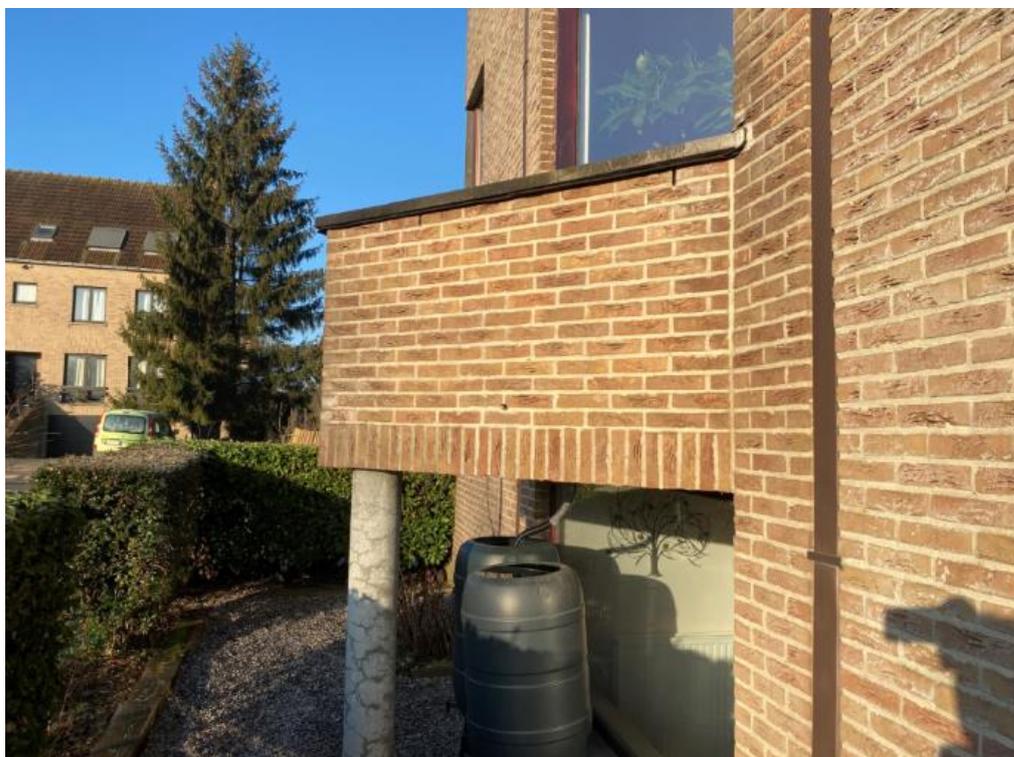
Il est à noter que l'eau s'écoule dans le caisson s'évacue ensuite dans un conduit sous celui-ci.

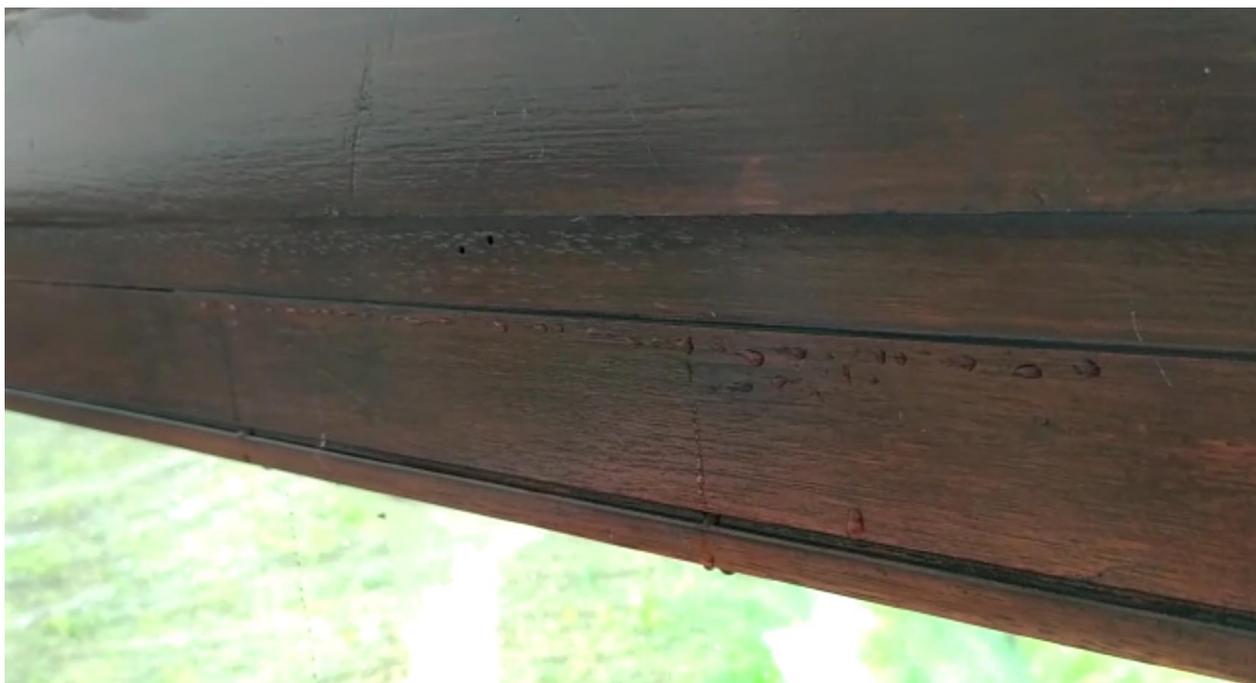
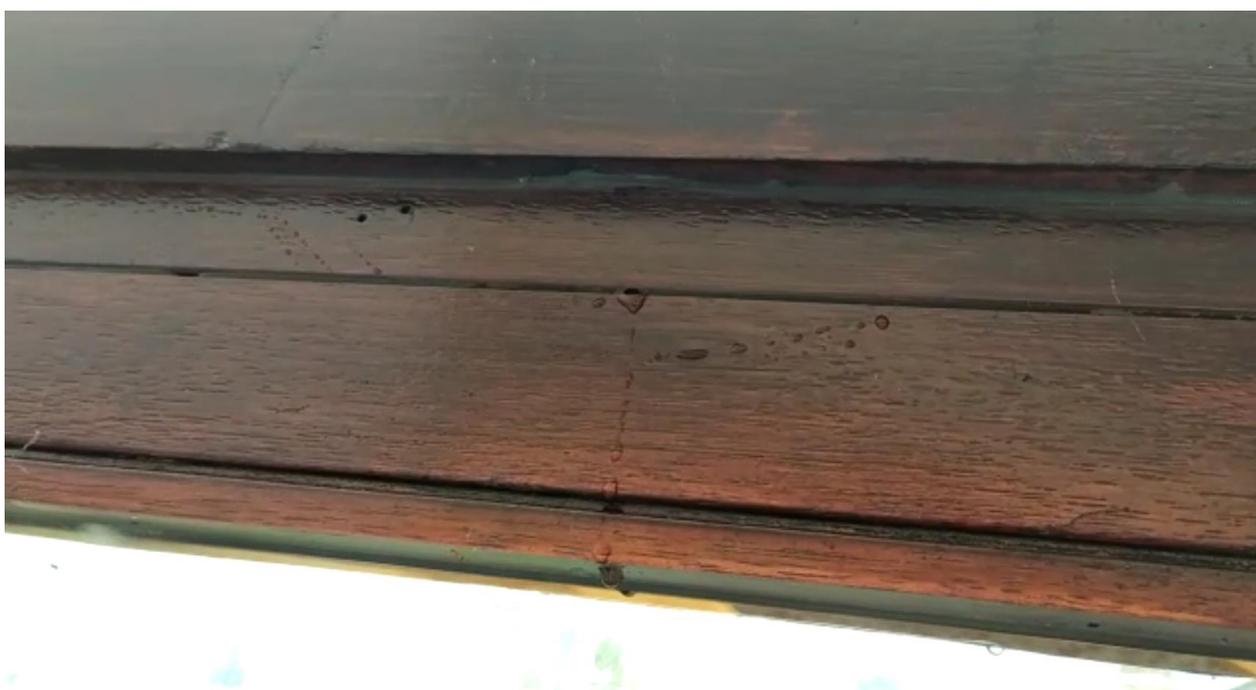
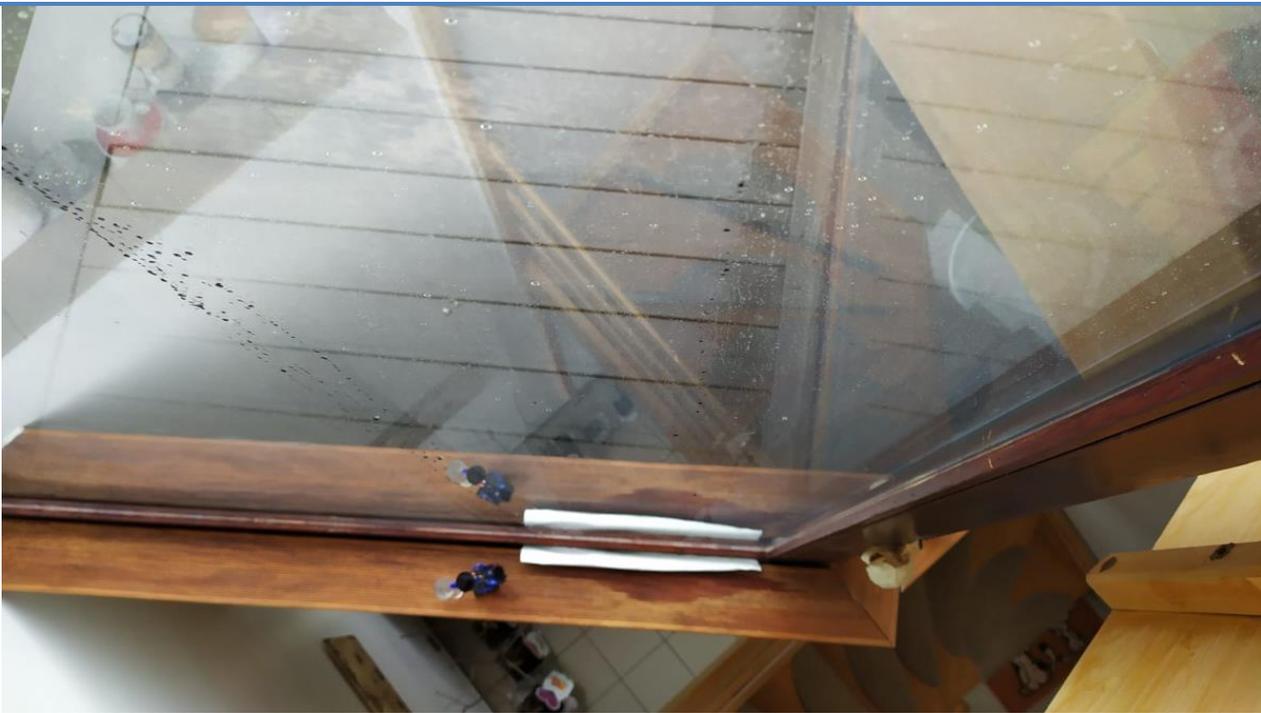
Quelques jours après notre intervention, suite a une averse importante, les occupants ont pu constater des écoulements confirmant la manque d'étanchéité au niveau des châssis.

Cependant suite à une averse importante survenue après notre passage, les occupants ont constatés la présence d'eau s'écoulant des châssis à l'intérieur de l'habitation, ce qui confirme la manque d'étanchéité.

Nous conseillons de prendre contact avec une firme spécialisée dans les châssis afin que ceux-ci soient étanches.

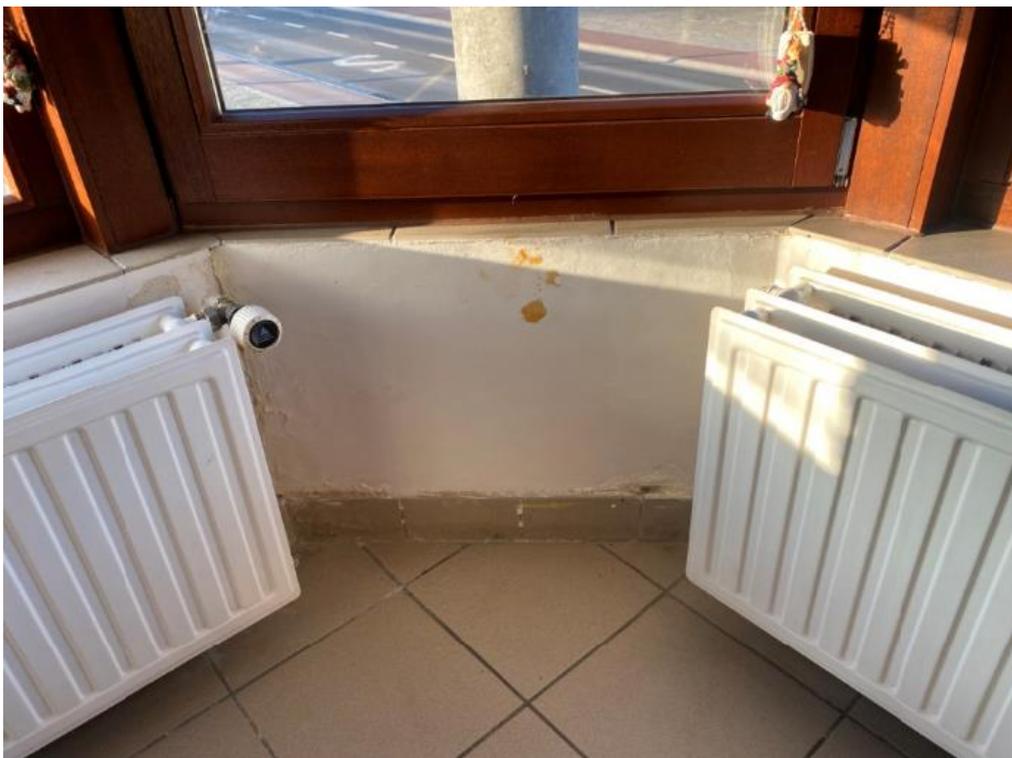
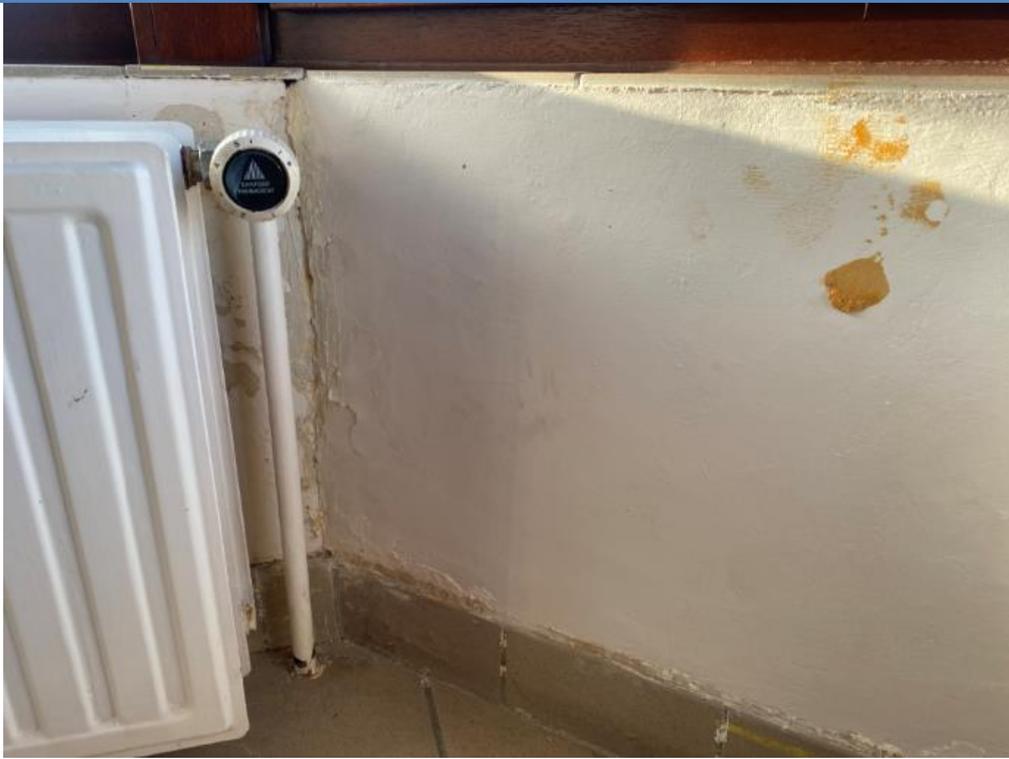
Dans le séjour au premier étage, nous avons pu constater des traces d'humidité sur le bas des murs sous châssis donnant sur la façade avant.

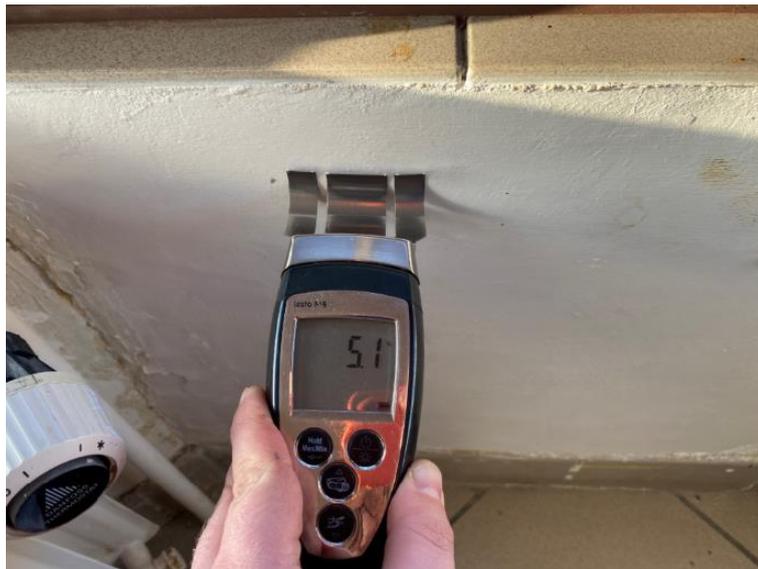
Le capteur d'humidité a pu confirmer la présence de taux significatif.

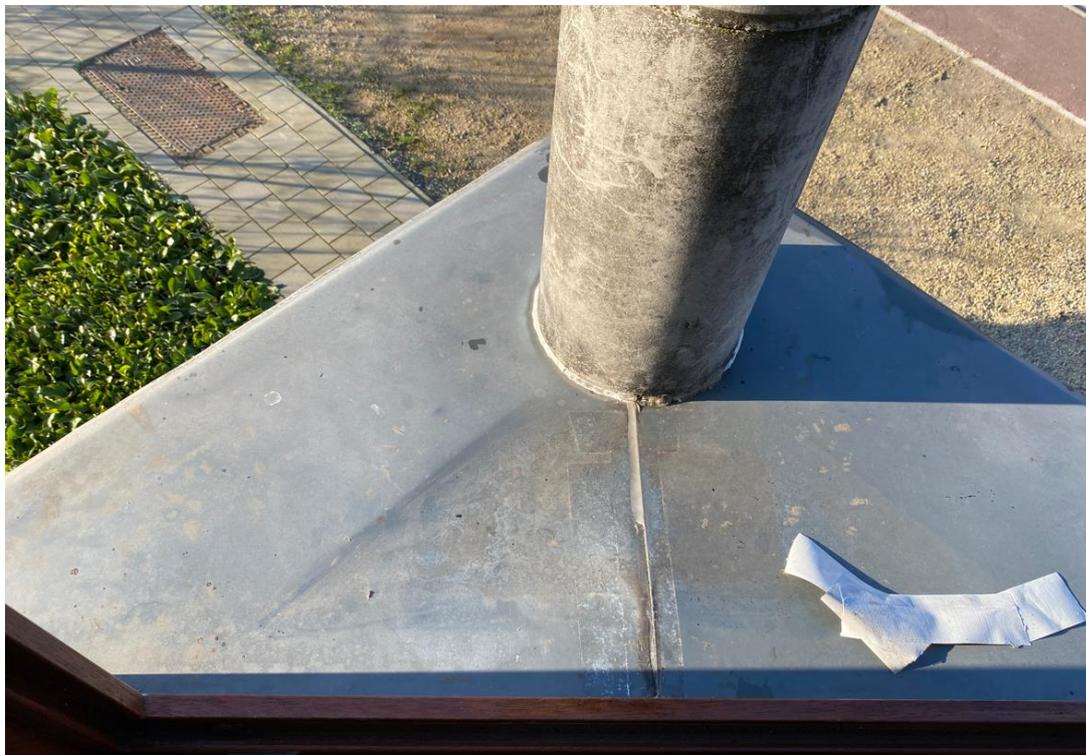
En inspectant l'appui de fenêtre extérieur, nous avons pu constater qu'une finition en zinc avait été mise en place celle-ci présentant des défauts au niveau des soudures et une partie du zinc se décollant de l'appui de fenêtre. Ceci constituant un défaut d'étanchéité et risque d'infiltration lors de très forte pluie, l'eau pouvant à terme ressortir à l'intérieur de l'habitation.

Sur l'appui de fenêtre extérieur au premier étage, nous avons pu constater un important défaut d'étanchéité sur la finition en zinc, celle-ci se détachant et pouvant engendrer des infiltrations dans la maçonnerie et atteindre l'intérieur l'habitation lors de très forte pluie.

Concernant les défauts relevés sur l'appui de fenêtre extérieur au premier étage, il aurait lieu de retirer la finition en zinc et de mettre en place une nouvelle finition sur l'ensemble de l'appui de fenêtre afin de garantir l'étanchéité.

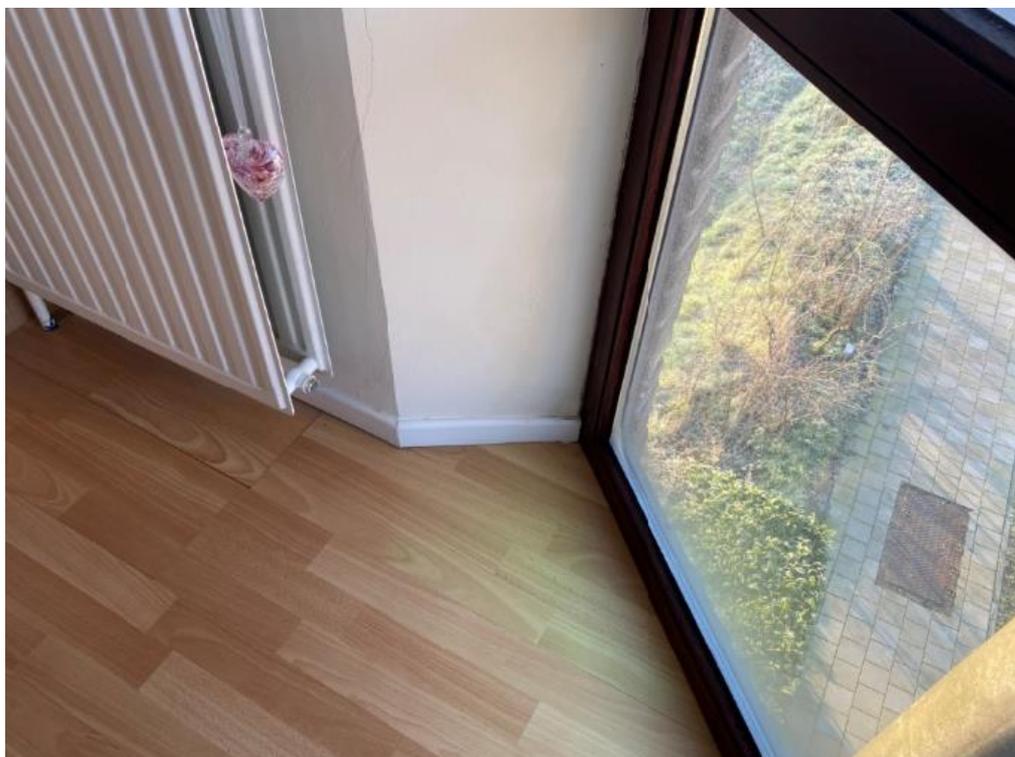
Dans la chambre à coucher au deuxième étage avant, nous avons pu constater les traces d'humidité sur le mur à proximité immédiate du châssis.

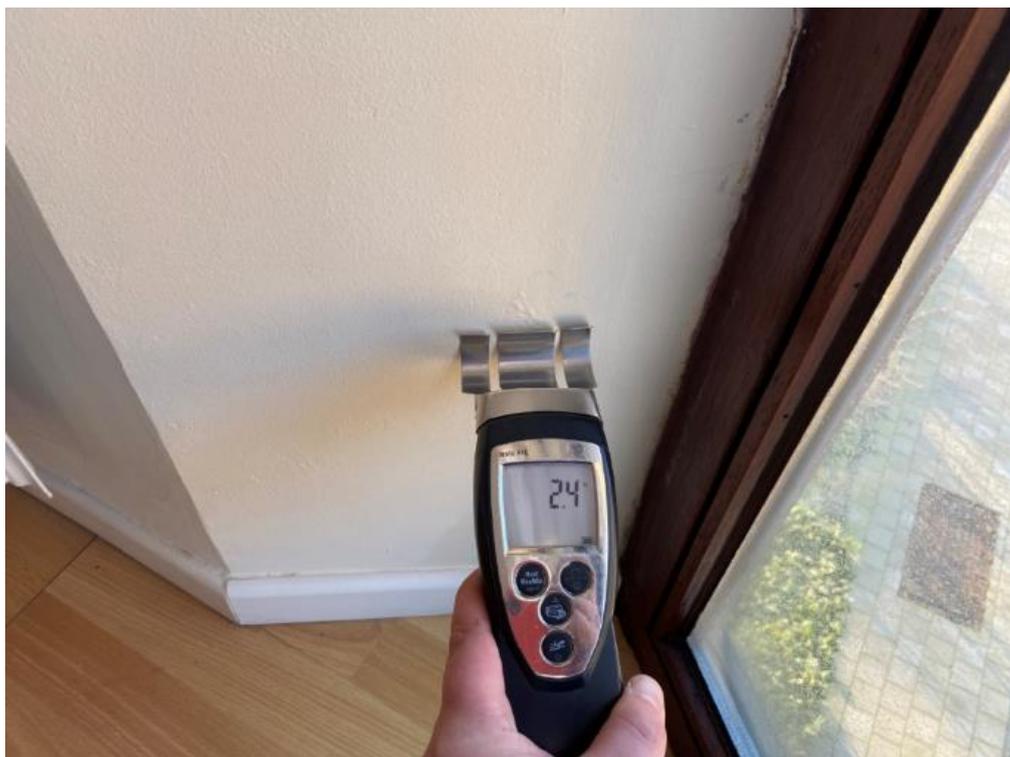
Nous avons utilisé un capteur d'humidité qui nous a permis de mettre en évidence des taux relativement faible semblant indiquer l'absence d'un apport de conséquent.

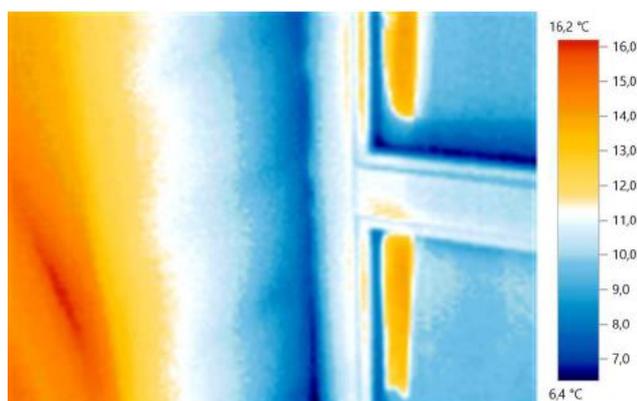
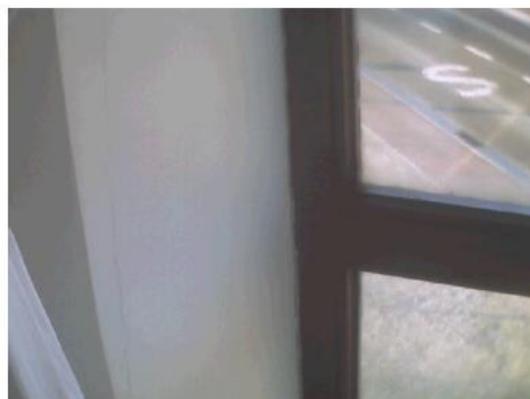
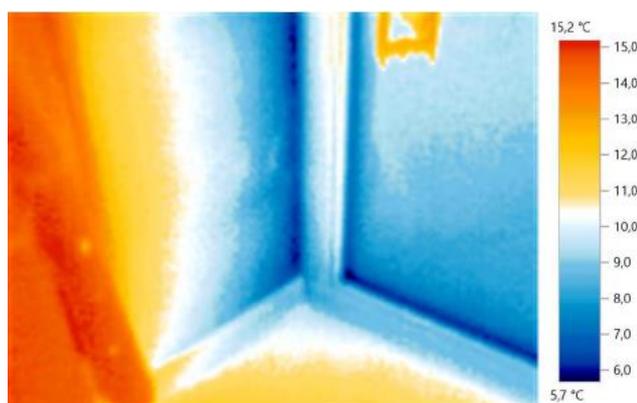
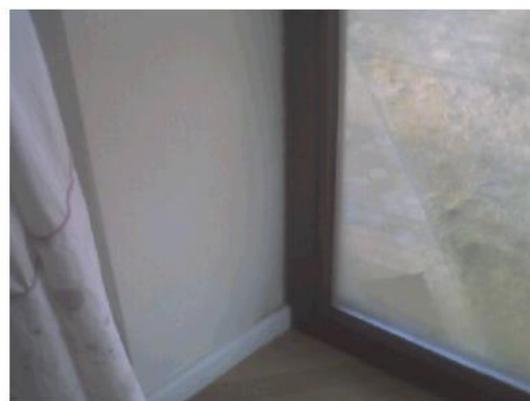
La caméra thermique a pu mettre en évidence des zones froides correspondant à des points thermiques.

Les ponts thermiques pouvant engendrer un phénomène de condensation l'humidité contenu dans l'air pouvant condenser dans la zone froide par saturation.

Un pont thermique a également pu être relevé sur le mur de la chambre à coucher du deuxième étage à proximité immédiate du châssis.
