## Rapport d'expertise du 13/02/2023 – Visite du 24/01/2023

**Lieu de l'expertise** : Clos des Trois Fontaines – Av. Joseph Chaudron, 1160 Bruxelles

**Mission** : Expertise-conseil en stabilité

**Objet** : Expertise des fissurations apparues à la suite de travaux réalisés par Sibelga

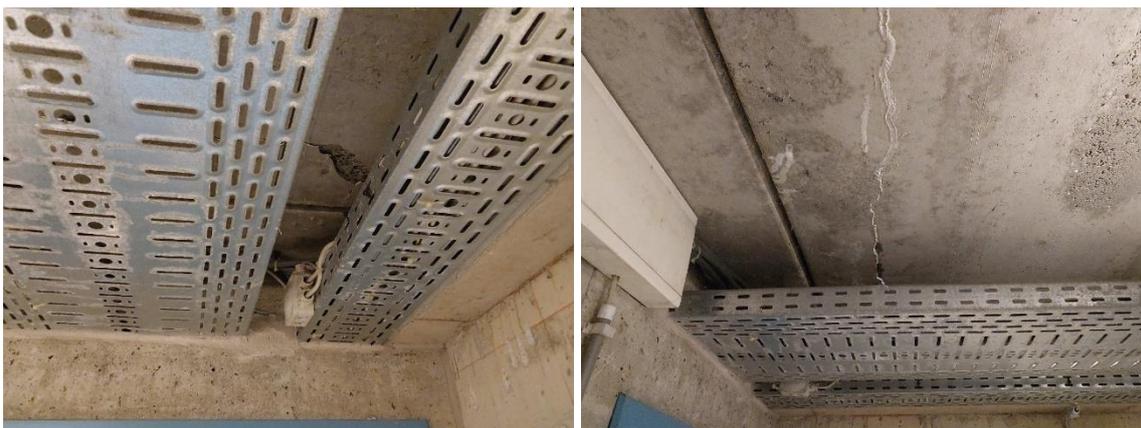
*Fig. 1*

En arrivant sur les lieux du sinistre, il est tout à fait aisé de se rendre compte des dégâts. Les photographies ci-après montrent l'ampleur de la fissuration observée ainsi que l'éclatement du béton à l'endroit du choc. De tels dégâts, dans un élément préfabriqué en béton armé, ne peuvent en effet avoir lieu qu'à la suite d'un choc suffisamment violent. Dans notre cas, le plancher en béton armé a vraisemblablement reçu un choc du bac d'un engin employé lors de l'intervention de Sibelga.

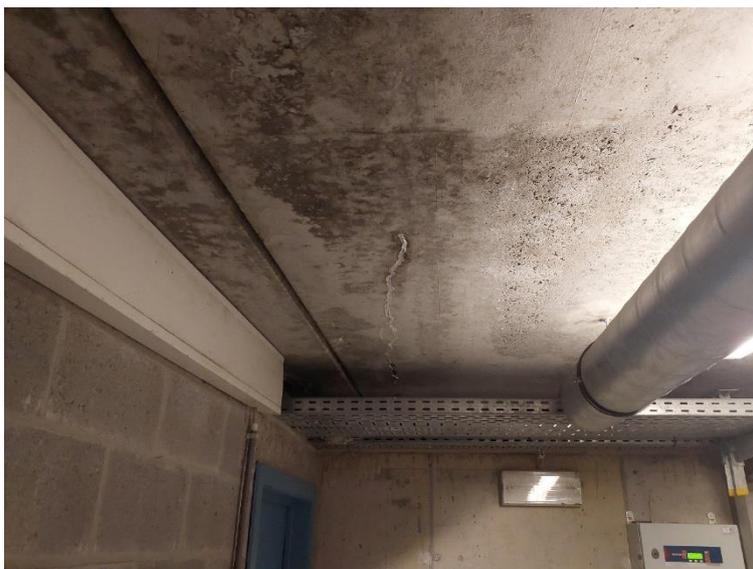
*Fig. 2*

Cette intervention a donné lieu à l'éclatement du béton au droit du choc et à l'apparition d'une fissure dans le sens de portée du hourdis. Des infiltrations d'eau ont pu être observées et ont laissé des traces de laitance au niveau de la fissure.

Les dégâts constatés donnent lieu à deux problèmes :

- 1) Corrosion : le premier élément à considérer est la corrosion que risque de subir les aciers d'armature. Le fait qu'une infiltration d'eau ait eu lieu implique nécessairement qu'une partie des armatures est exposée à l'air.
- 2) Réduction de section et dégradation de l'intégrité structurelle de l'élément en béton armé : l'éclatement du béton a désolidarisé celui-ci en partie inférieure, une adhérence suffisante entre le béton armé et les aciers d'armature n'est donc plus garantie. Une telle situation donnera lieu, à terme, à une diminution de l'efficacité structurelle de l'élément de plancher dégradé.

- **C1.** Le choc subi lors des travaux a suffisamment dégradé la structure du plancher pour permettre des infiltrations d'eau : **l'étanchéité est compromise et doit être garantie.**
- **C2.** Le hourdis, ayant subi une fissuration dans le sens de sa portée, ne voit pas son intégrité structurelle impactée directement ; **l'ouvrage ne présente pas de risque immédiat.**
- **C.3.** Les dégradations ouvrent la possibilité à des désordres futurs en termes de stabilité : **la réparation est nécessaire.**

Les réparations à opérer devront d'une part rétablir l'étanchéité au-dessus de la structure endommagée et, d'autre part, éliminer le risque de corrosion.

Pour le problème d'étanchéité y aura lieu de faire effectuer, de nouveau, une ouverture de voirie, déterminer la localisation exacte de la défaillance dans la membrane d'étanchéité et procéder à son remplacement. Il y a lieu de prévoir des recouvrements suffisants entre la nouvelle étanchéité et l'ancienne étanchéité ainsi que des raccords étanches.

Quant à l'opération curative visant la fissure, il y a lieu de procéder par étapes, le processus se décline comme suit :

1. Inspection du béton autour de la fissuration, léger décapage éventuel afin de permettre le nettoyage adéquat du béton
2. Dans le cas où des aciers sont exposés, recourir à la protection desdits aciers en recourant à l'application d'un revêtement alcalin (sauf si la résine visée au point suivant en rend l'emploi inutile)
3. Procéder au colmatage avec transmission de force (on parle de colmatage de type « F » comme indiqué dans la norme EN-1504/5) à l'aide d'une résine époxy adaptée.

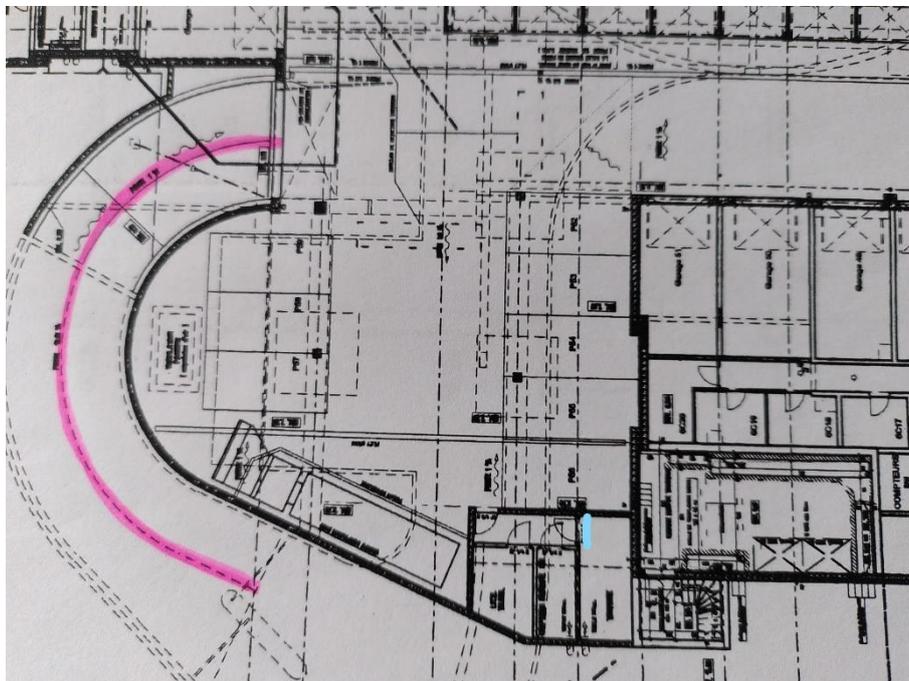
*Fig. 3 – Plan d'architecture du sous-sol – Localisation des dégâts*

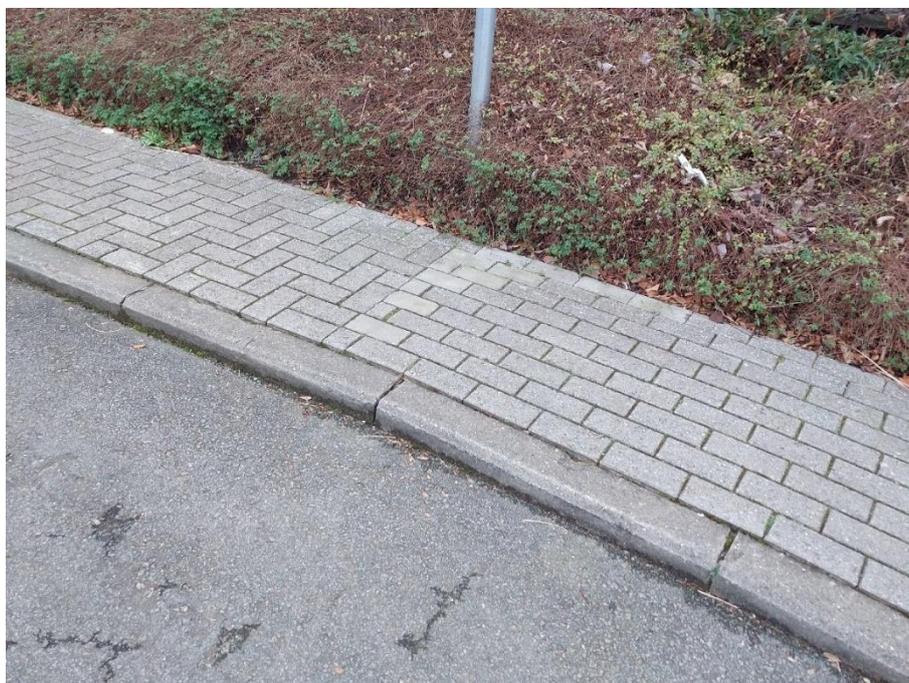
*Fig. 4 – Localisation de l'ouverture de voirie*
