Rapport de détection de fuite

- Nom de l'assuré(e): GIOVANNI VIZZIELLO
- Date de première constatation du dommage: 19/08/2024
- Lieu de visite: Place Paul Pastur 4, 6150 Anderlues
- Date de la recherche de fuite: 5/10/2024

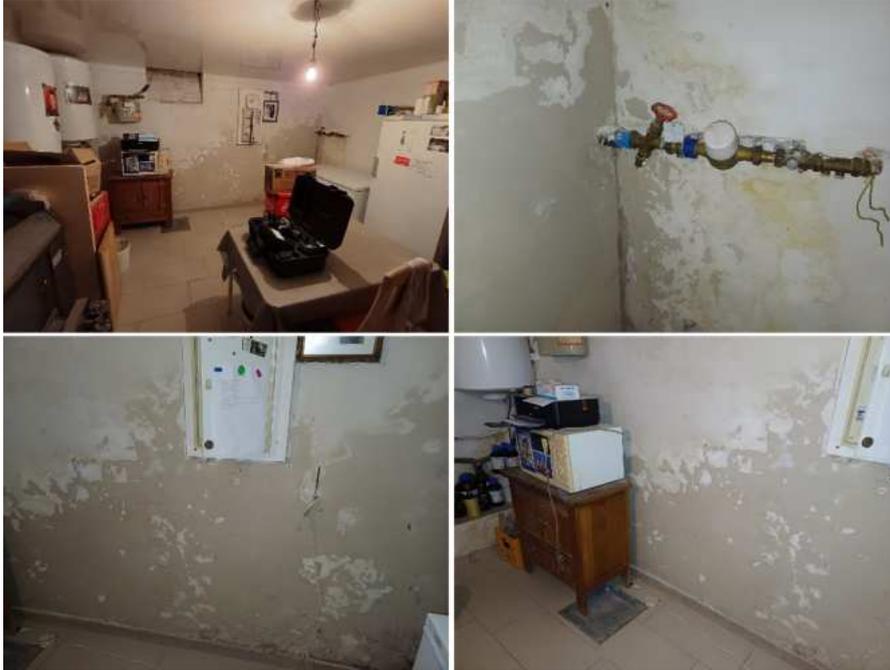
Observations visuelles - cave

Nous constatons des dommages au niveau du/des mur(s).
en façade avant.

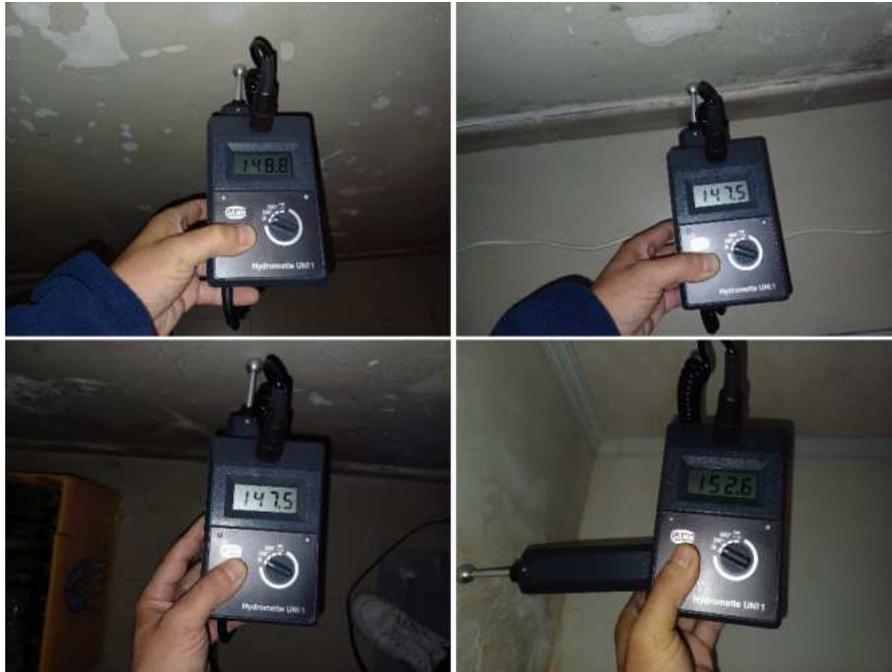
Mesure d'humidité - cave

Des valeurs d'humidité élevées ont été mesurées.

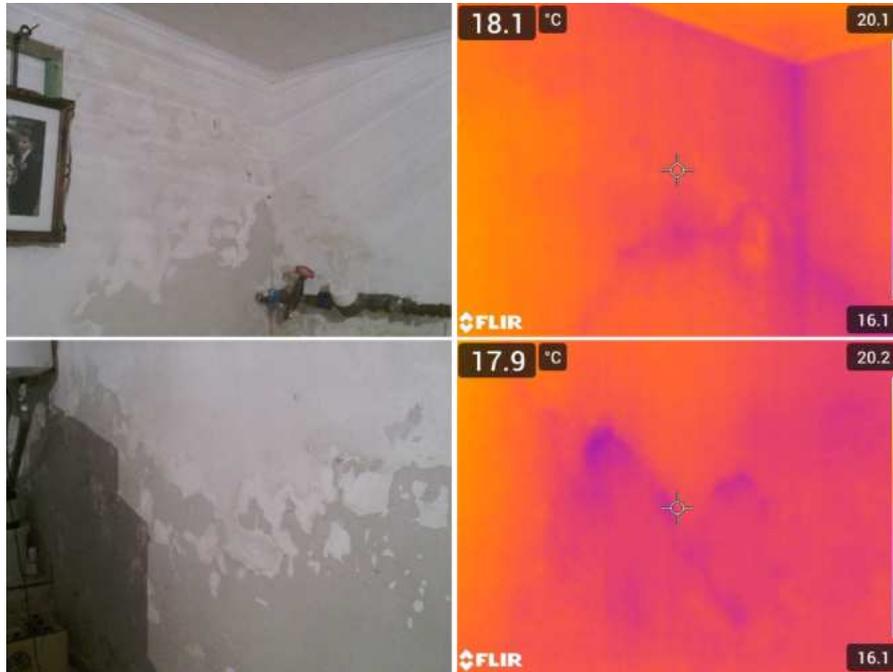
Caméra infrarouge - cave

Nous avons examiné la zone endommagée. Nous avons constaté une différence de température anormale avec notre caméra infrarouge.

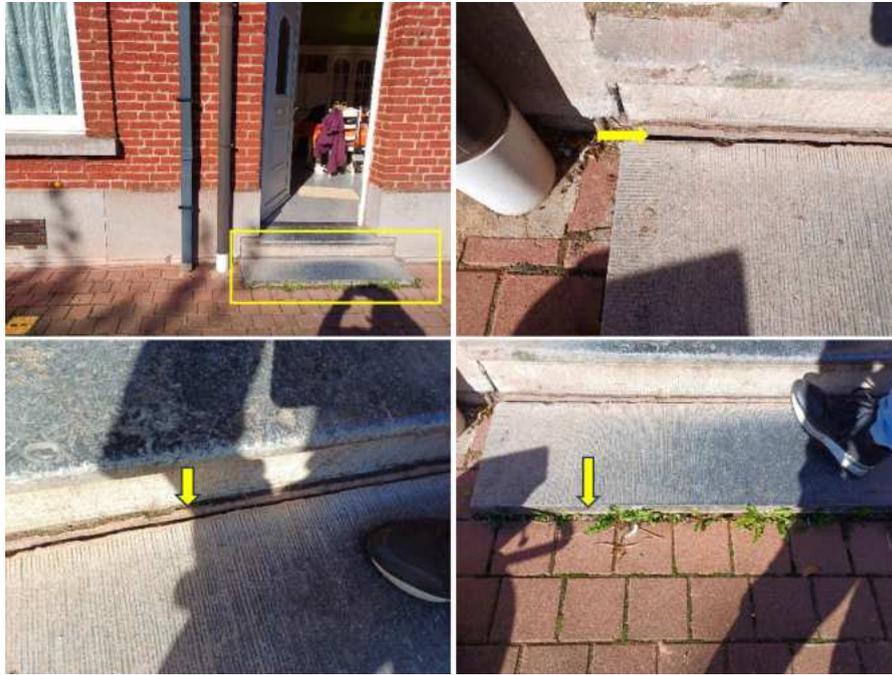
Observations visuelles - mur extérieur

Nous constatons des ouvertures au niveau de la pierre bleu à l'entrée du bâtiment.
Nous constatons une fissure dans le coude de l'évacuation sous le trottoir adossé au mur de la cave.

Nous vérifions le sol à l'extérieur qui présente des défauts.

DrySolutions n'étant pas spécialisée dans les problèmes d'infiltration latérale, nous vous conseillons de consulter un spécialiste. Celui-ci pourra déterminer la cause et apporter une solution adaptée à votre situation.

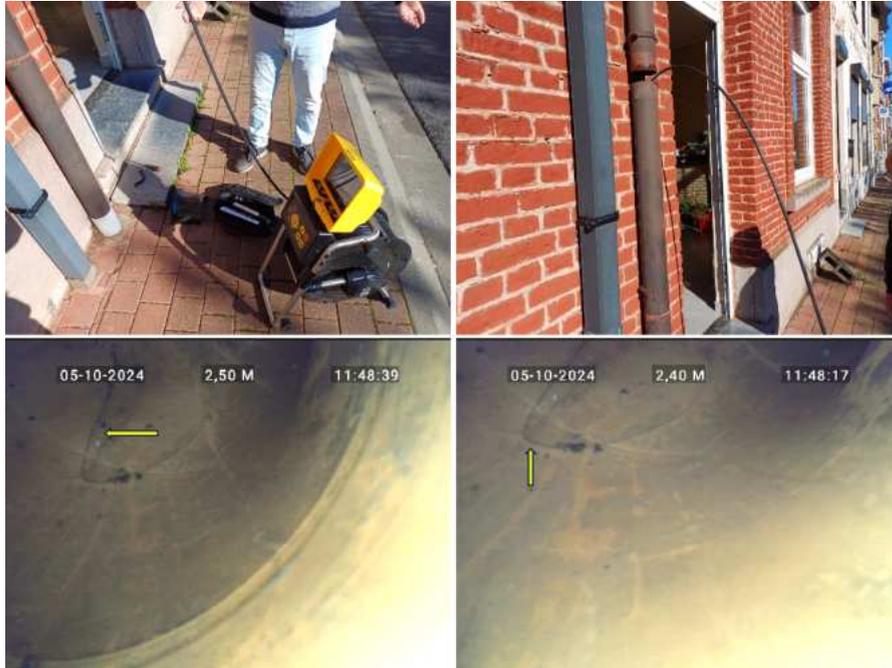
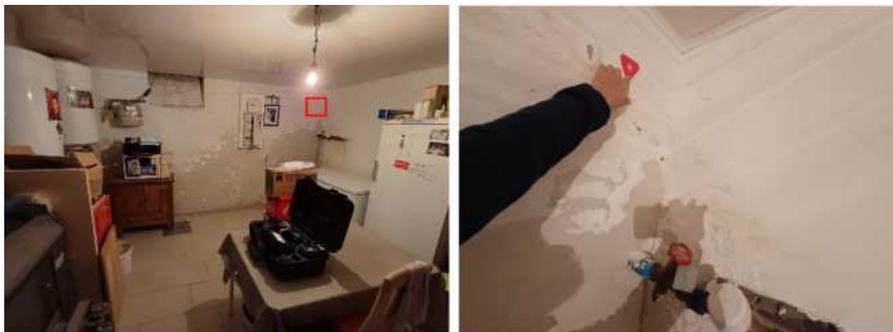
Caméra - mur extérieur

Après vérification avec notre caméra d'inspection, nous pouvons identifier des défauts. Nous utilisons le localisateur pour localiser les défauts.

Il est recommandé de faire vérifier l'évacuation par un spécialiste et de procéder à d'éventuels aménagements/réparations.
