AG Insurance - Hometeam FR

Votre réf: 92410984

Lieu de la visite: Avenue de la Bergère15

## Rapport de détection de fuites

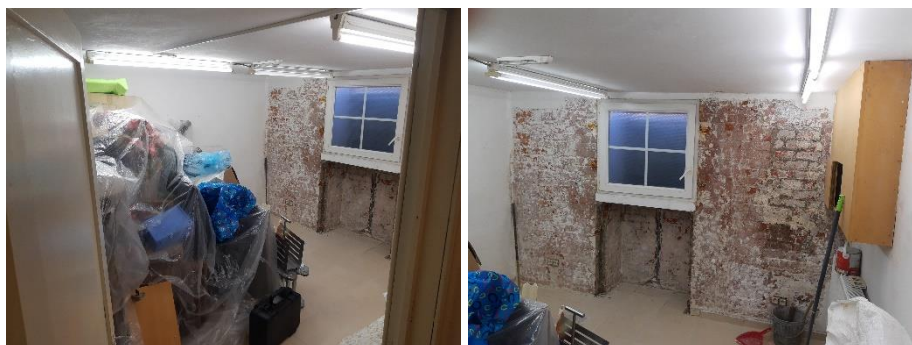
*Nous constatons des dégâts d'humidité sur le mur en façade avant en sous-sol.*

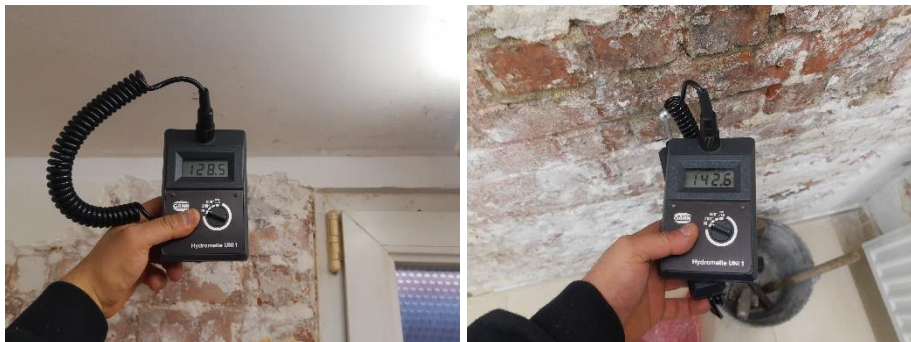
Nous effectuons une mesure d'humidité avec notre testeur GANN. Nous mesurons ici des valeurs élevées dans les pièces suivantes : **Mur en façade avant**

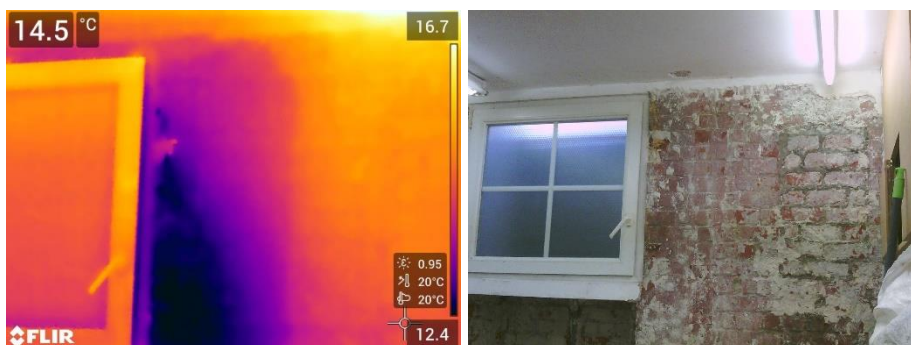
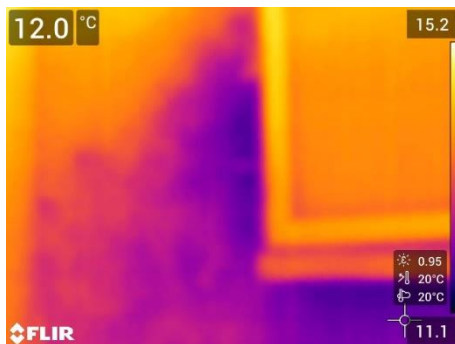
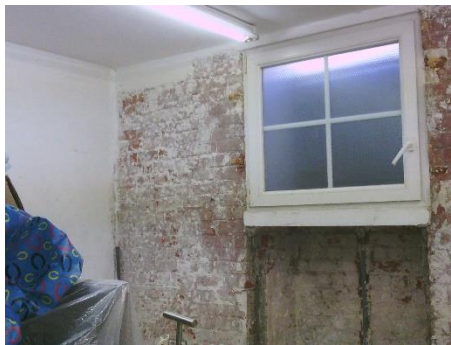
Nous observons un refroidissement thermique dû à l'humidité sur le mur en façade avant.

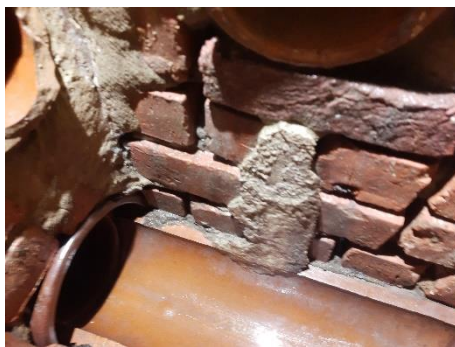
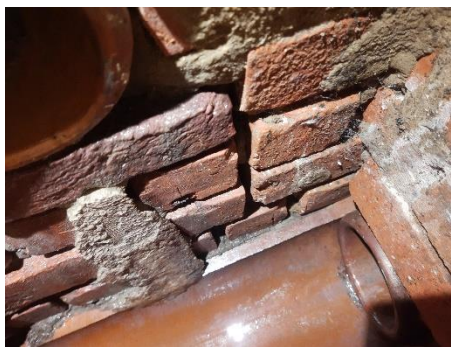
Nous constatons la présence d'une chambre de visite dans le sol à proximité du mur sinistré. Nous constatons un manque d'étanchéité de la chambre de visite dans le sol en façade avant.

| Cause | Conséquence |
|---|---|
| Manque d'étanchéité de la chambre de visite. | Dégâts d'humidité sur le sol. |

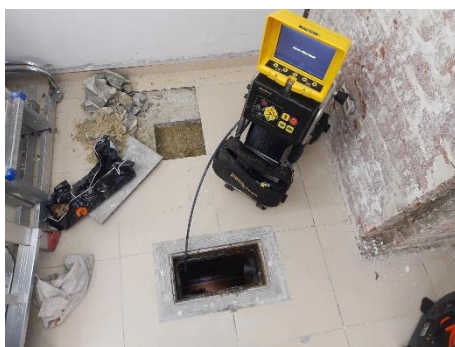
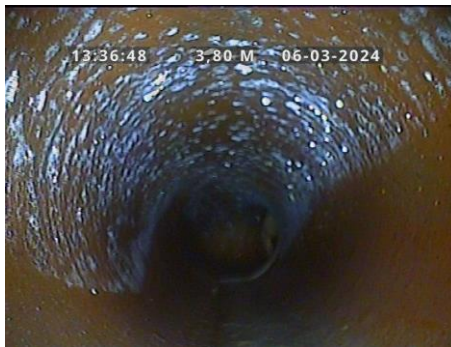
Nous contrôlons l'évacuation principale avec la caméra d'égout et nous ne remarquons rien d'anormal.

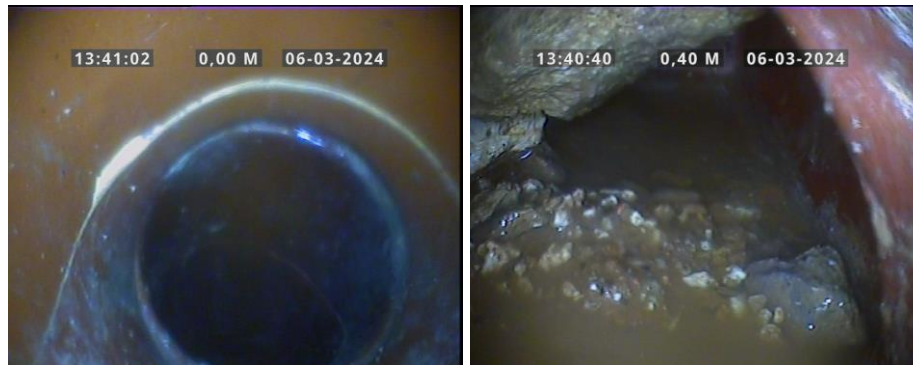
*Nous contrôlons l'évacuation dans la chambre de visite avec la caméra d'égout et nous remarquons une cassure dans le sol.*

| Cause | Conséquence |
|---|---|
| Tuyau d'évacuation casser. | Dégâts d'humidité sur le mur en façade avant. |

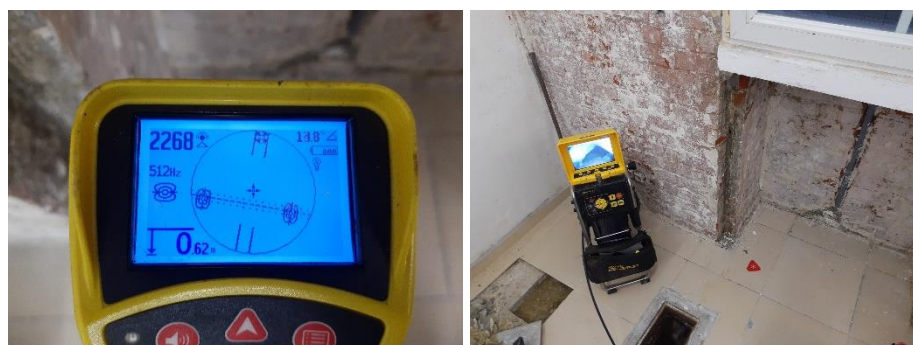
*Nous allons chercher la tête de notre caméra avec le navitrack elle se situe à l'endroit du repère rouge à une profondeur de 0.62M.*

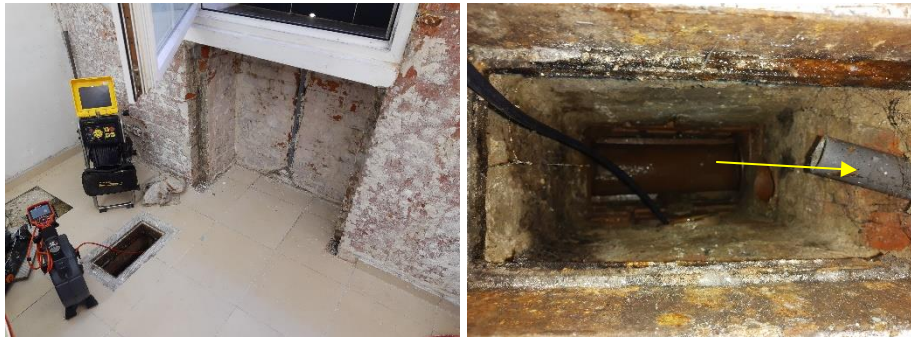
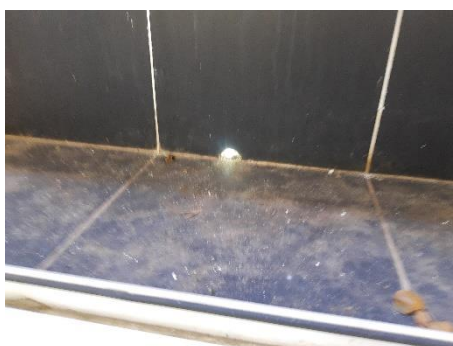
Nous passons la caméra dans l'évacuation et nous ne constatons aucune anomalie.

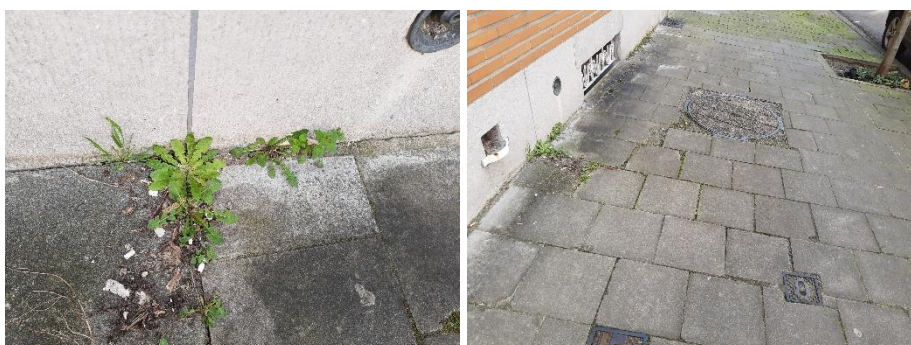
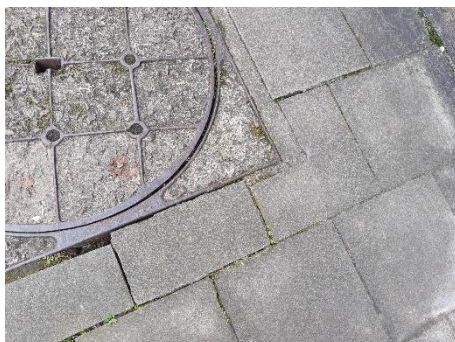
Nous constatons en façade avant des ouvertures dans le sol provoquant des infiltrations latéral par temps de pluie.

| Cause | Conséquence |
|---|---|
| Ouvertures dans le sol le long de la façade. | Dégâts d'humidité sur le mur en façade avant. |
