240308

Adresse de l'intervention : Val des Seigneurs 85 à 1150 Bruxelles. Mme De Coster

Objet de l'intervention : Taches noirâtres sur le parquet de la salle à manger (SAM)

Date : 12-02-2024

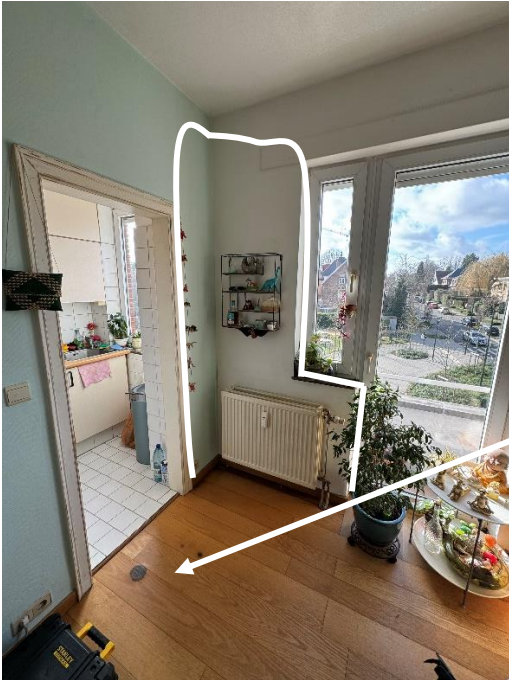
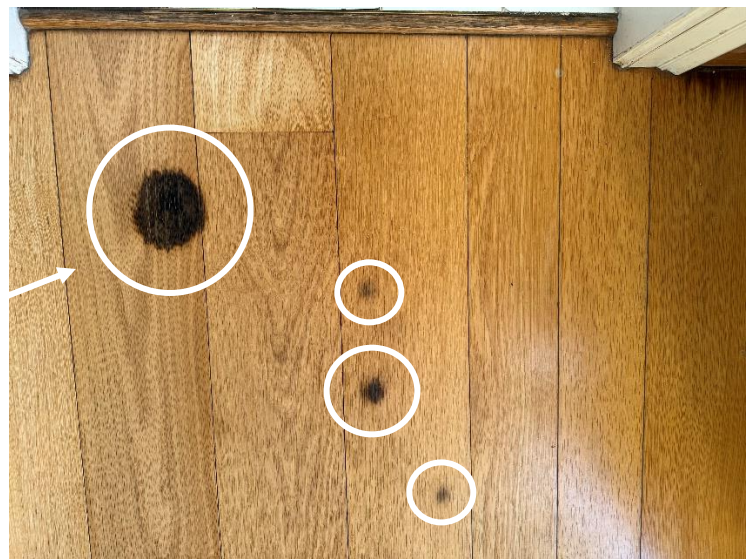
- Les taches circulaires d'un diamètre variant entre 15cm et 5cm sur le sol parqueté sont saturées. Le reste du parquet est sec. Il y a une membrane acoustique sous le parquet.
- Le mur de façade à l'arrière du radiateur est saturé du sol jusqu'à près de 2,20m. Des zones variant entre 30 et 45% sont relevées jusqu'au plafond
- Le bas du mur à droite de la porte donnant accès à la terrasse est saturé du sol jusqu'à l'appui de fenêtre
- Le bas du mur attenant au cagibi est saturé sur la hauteur des plinthes

Taches noirâtres et humide dans le sol et sur le mur de la SAM

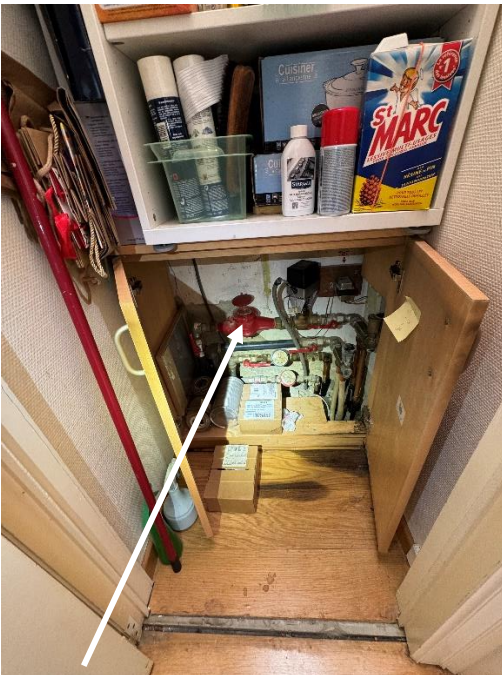
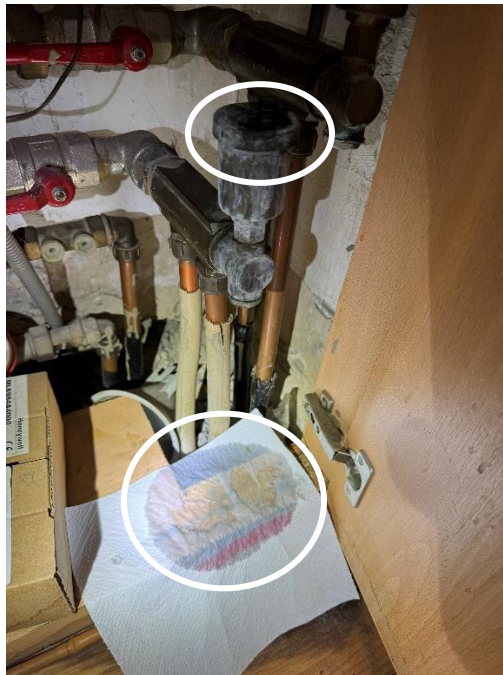
Remarque : dans le cagibi, des coulées d'eau sont perçues depuis le purgeur de gauche. De l'eau s'infiltré dans le sol en béton. Le compteur sur le circuit de chauffage avec le purgeur tourne ! Le 2^{ème} purgeur ne semble pas en bon état également.

Compteur et vannes sur les circuits de chauffage – coulées depuis le purgeur de gauche

Remarque : Après réparation des 2 purgeurs, les 2 vannes du circuit de chauffage du A2 pourront être fermées sur 12 h de temps. Si après ouverture des vannes le compteur ne tourne pas cela confirmera l'absence de fuite sur le circuit de chauffage.

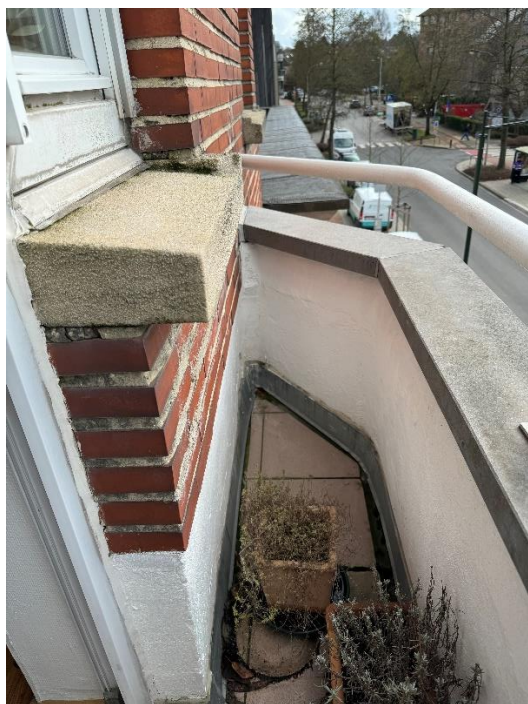
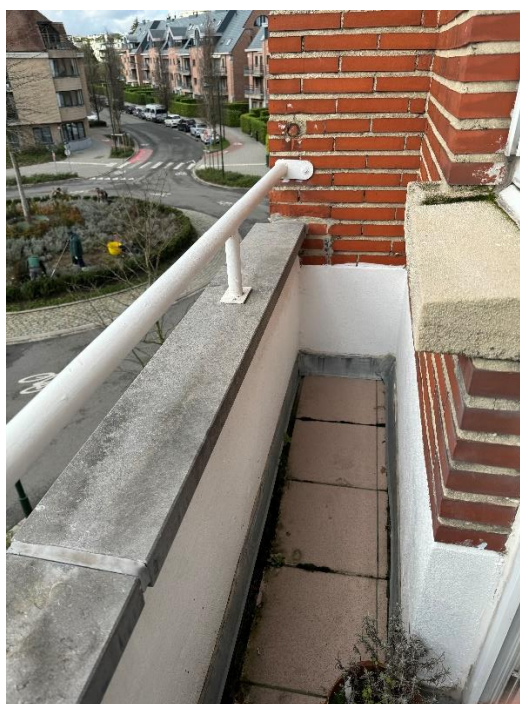
Terrasse

- Le sol est carrelé. Les carrelages sont en bon état. Les joints de ciment des carrelages sont fissurés.
- Des solins avec les joints de silicone en bon état sont placés au bas de la façade et du garde-fou.
- L'évacuation se trouve au milieu du garde-fou. Le cimentage autour de l'évacuation est fissurée
- Le joint de ciment entre les carrelages et le bas du garde-fou est fissuré. Des plantes y poussent.
- Les joints de ciment autour du châssis de fenêtre est fissuré et/ou manquant
- Les couvre-murs du garde-fou sont en bon état et équipés de casse-gouttes
- Les joints de mastic/silicone entre les couvre-murs sont déchirés
- Le seuil de fenêtre de droite n'a pas de casse-gouttes, celui de gauche en est équipé
- Les briques de façade sont en bon état.
- Les joints de ciment entre les briques de façade sont fissurés et s'effritent au toucher !

L'origine des taches noirâtres et humide sur le sol de la SAM du A1 n'a pas pu être définie de manière formelle. Les recherches ne montrent pas de fuite sur les circuits de chauffage dans le sol du A2. La fuite sur le purgeur de dans le cagibi du A2 pourrait expliquer la baisse de pression sur le circuit de chauffage et générer des infiltrations sous le parquet de la SAM. La réparation des 2 purgeurs va arrêter les coulées. L'humidité sur le mur avec le radiateur de la SAM provient du mauvais état général de la terrasse et de la porosité des joints de ciment de la façade. Pour arrêter les infiltrations dans les murs de la SAM du A2 et du A1, la terrasse du A2 doit être refaite complètement ainsi que les joints de ciment de la façade avant.

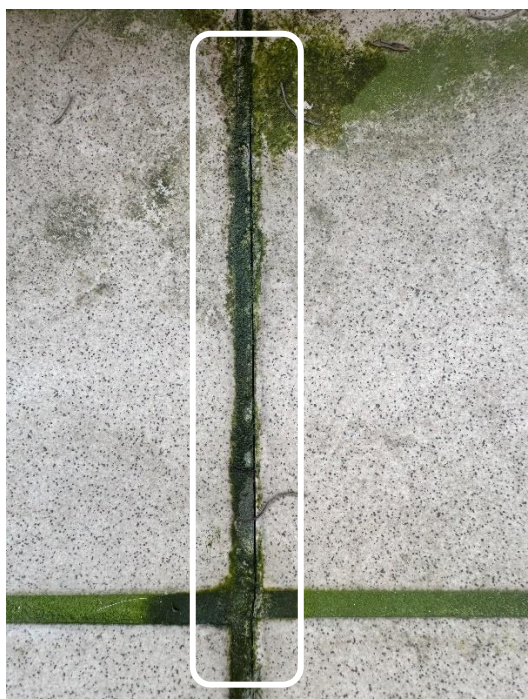
Joint de ciment fissuré entre les carrelages de sol

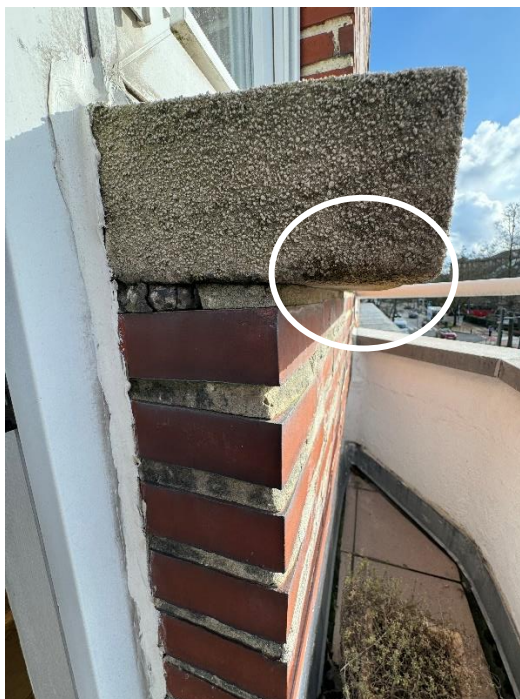
Absence de casse gouttes sous le seuil droit

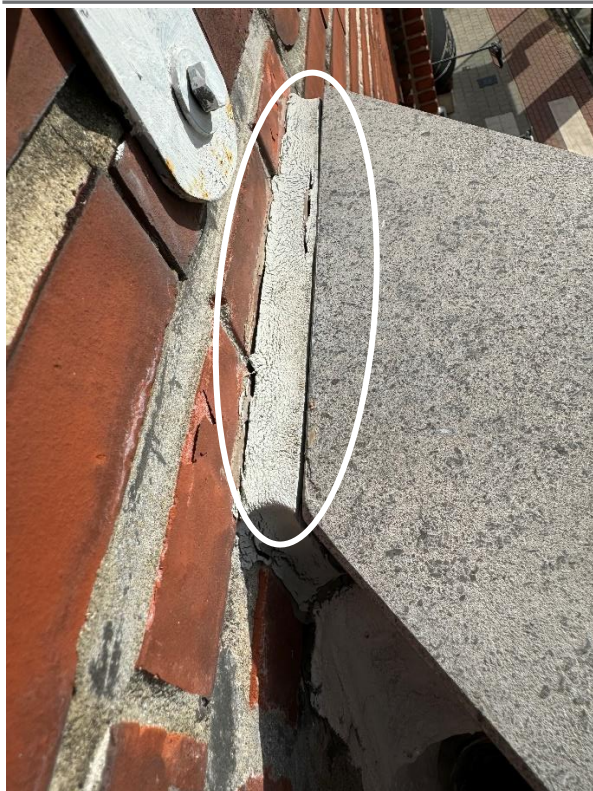
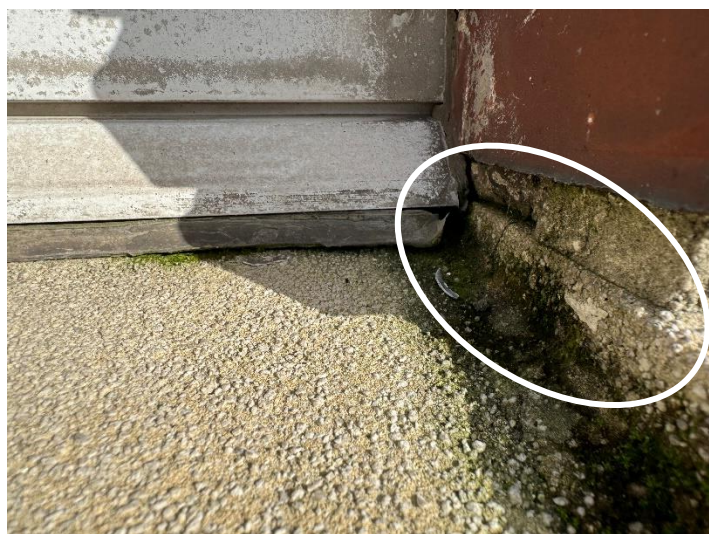
Joint de silicone déchiré – joint de ciment fissuré au bas du chassis de fenêtre

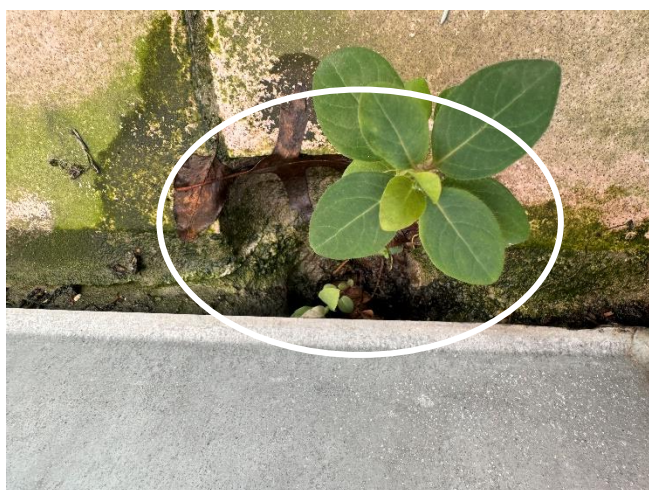
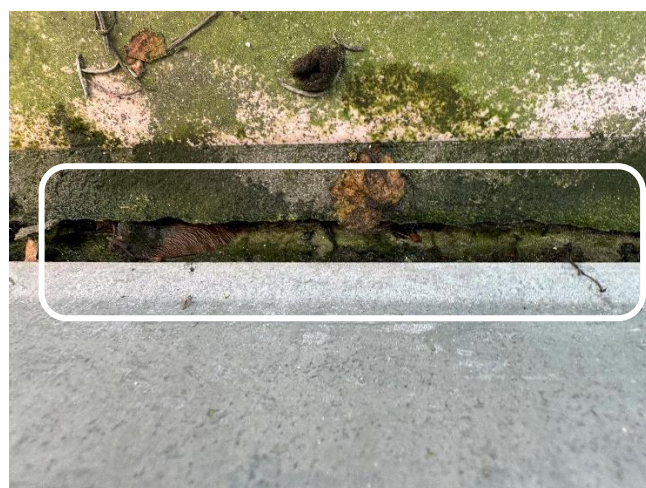
Plante dans l'évacuation et fissure dans le joint de ciment au bas du garde fous

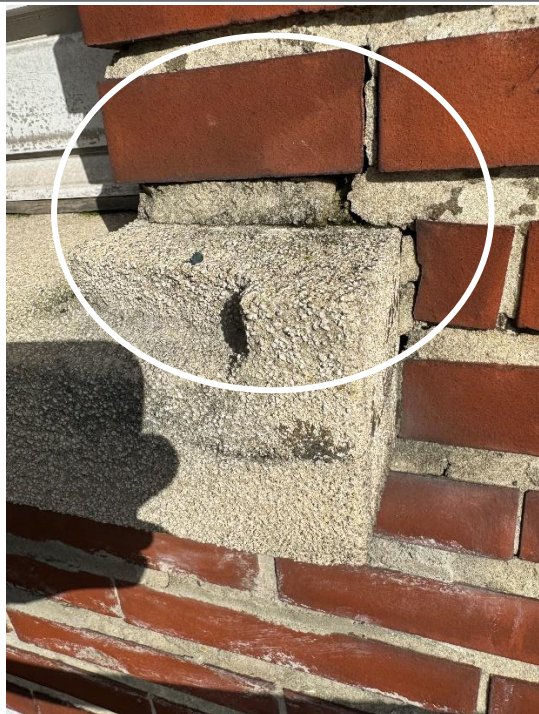
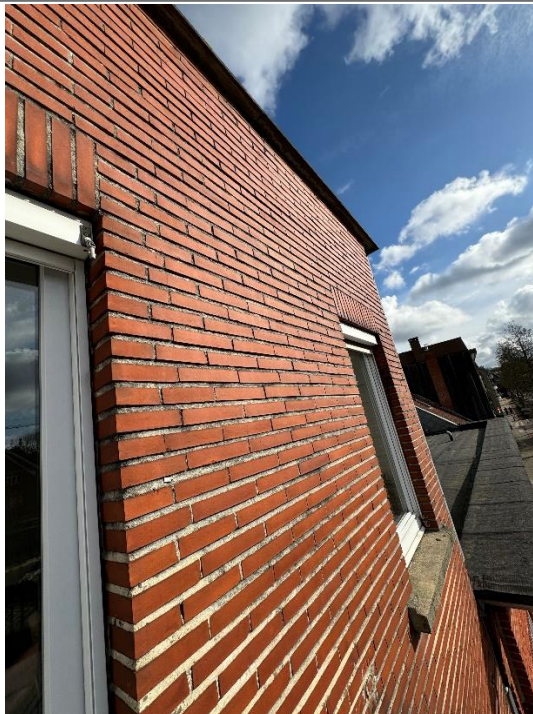
Joint de ciment fissuré autour du seuil de fenêtre - façade

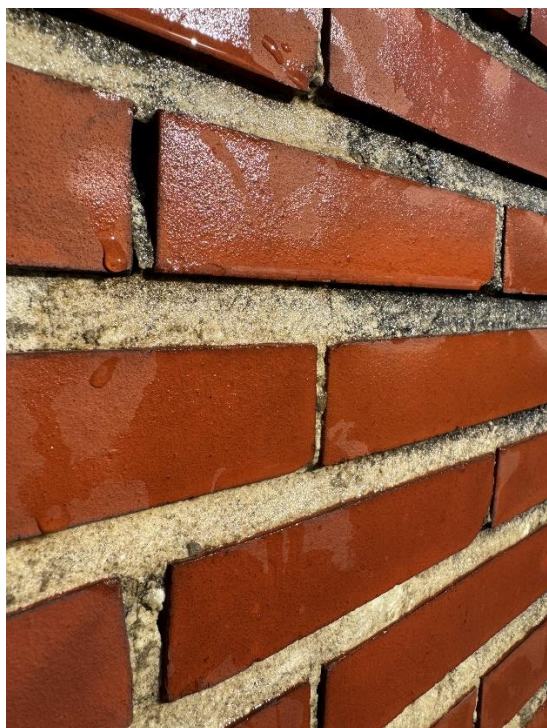
De l'eau est aspergée sur la façade. Les joints de ciment absorbent de l'eau.

Joints de ciment qui s'effritent et poreux

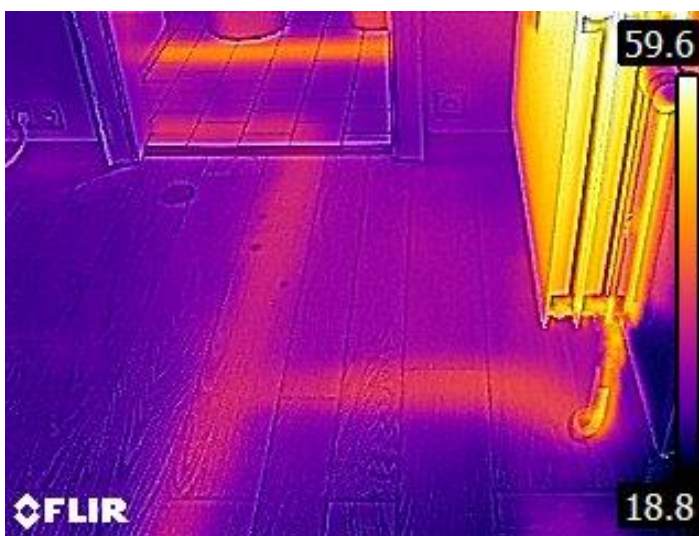
Le thermostat est monté à 25°C, les vannes des radiateur sont ouvertes à leurs maximum. Rapidement le rayonnement de chaleur normal des circuits de chauffage dans le sol de la cuisine, de la SAM et du salon sera perçu. Aucun rayonnement diffus ne sera observé.

Rayonnement de chaleur normal dans le sol de la SAM

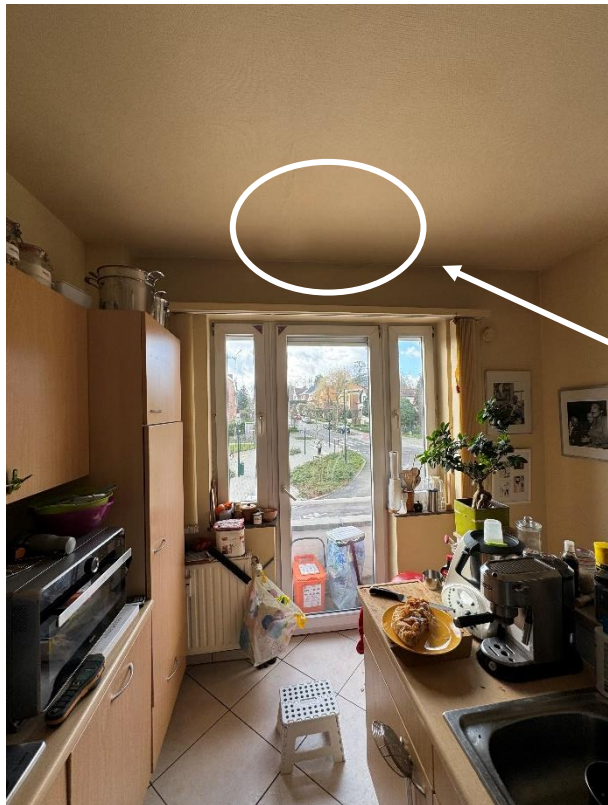
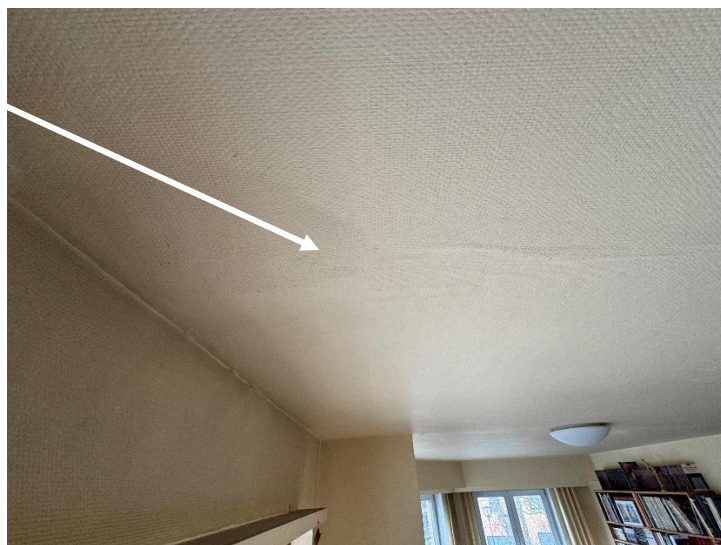
- Le plafond sous la terrasse du A2 est saturé sur 1,20m de longueur et sur 1m de largeur
- Le haut du mur sous la terrasse du A2 est saturé sur 1,20m de longueur et sur 30cm de hauteur
- Le plafond sous la zone tachetée dans le sol du A2 est sèche.

Humidité sur le plafond de la cuisine sous la terrasse du A2
