Adresse du projet
RUE BASE CAMPAGNE 118
4040 HERSTAL

Numéro de la demande de service
1266126

Date de l'inspection
15-05-2024

Rapport de détection de fuite

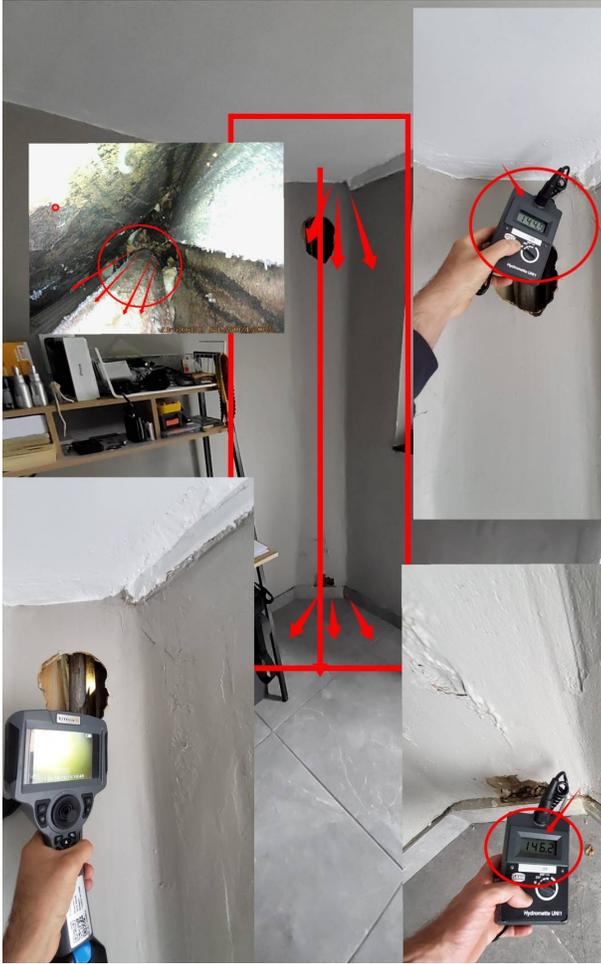
01

Le client nous informe des dégâts d'humidité, infiltrations d'eau lorsqu'il utilise les sanitaires des étages via la gaine technique de la chambre arrière au rez-de-chaussée.

Nous effectuons un contrôle d'humidité et constatons une valeur élevée d'humidité.

Nous effectuons un contrôle à l'aide de l'endoscope via la décharge reprenant les sanitaires et constatons des infiltrations d'eau s'écouler via la décharge en pvc.

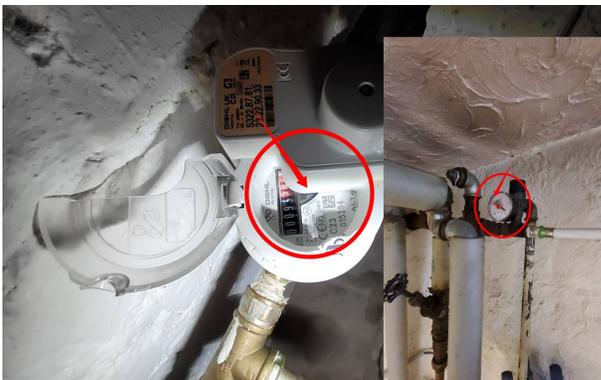
02

Nous effectuons un contrôle visuel au compteur d'eau, chauffage central, aucune remarque n'est constatée.

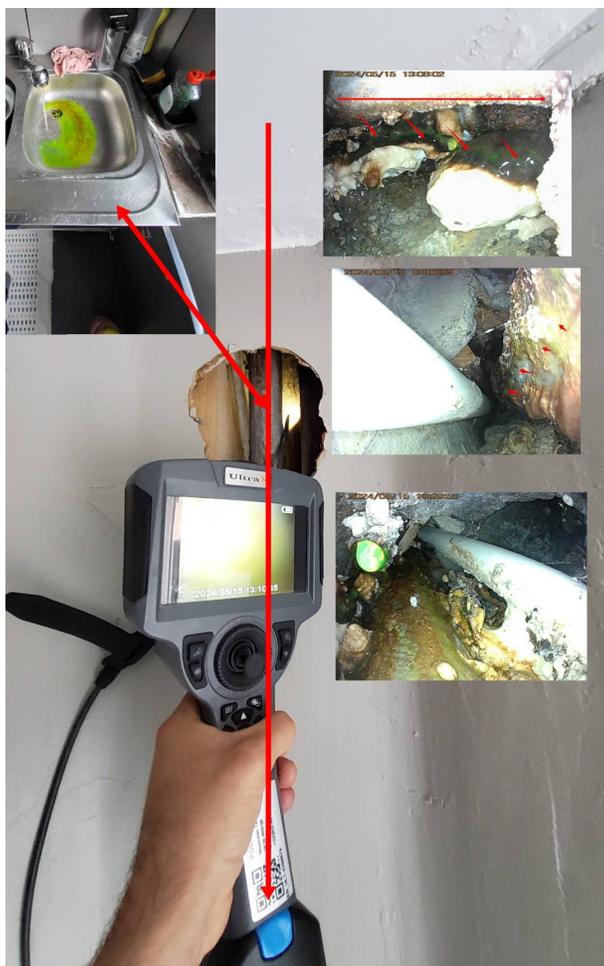
03

Nous chargeons d'eau à l'aide d'un colorant vert l'évier de cuisine au premier étage.

À l'aide de l'endoscope, nous constatons des infiltrations d'eau colorée verte importante s'écouler via la décharge en pvc entre le premier étage et rez-de-chaussée.

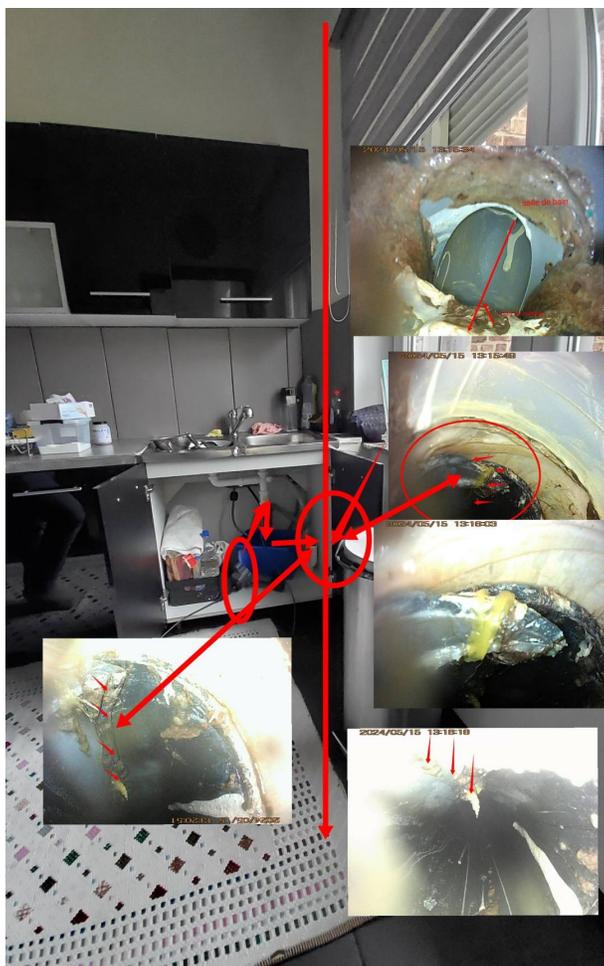
04

Nous effectuons un contrôle à l'aide de l'endoscope via la décharge reprenant l'évier de cuisine, nous constatons une fracture de la décharge verticale en aval du piquage reprenant l'évier de cuisine.

Les dégâts d'humidité, infiltrations d'eau en gaine technique arrière gauche de la chambre arrière au rez-de-chaussée sont causées par une fracture de la décharge principale en pvc reprenant les sanitaires des étages s'écoulant en gaine technique.

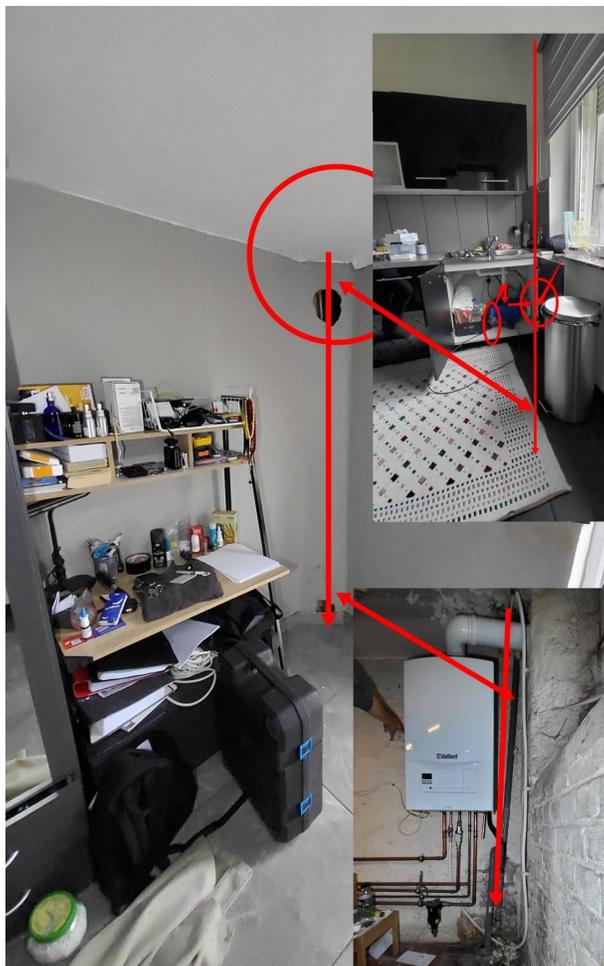
05

Nous indiquons l'implantation de la décharge principale en pvc de la gaine technique arrière gauche jusqu'à la cave arrière gauche du bâtiment.
