**Concerne:** **DENIS Gauthier – Vijfhoekstraat 39; B-1800 Peutie**

Vos références : CED 24-504470

Notre référence : WBR1594

Nous nous sommes rendus sur place le 18/04/2024 et nous avons visité l'habitation sise à Vijfhoekstraat 39 à Peutie.

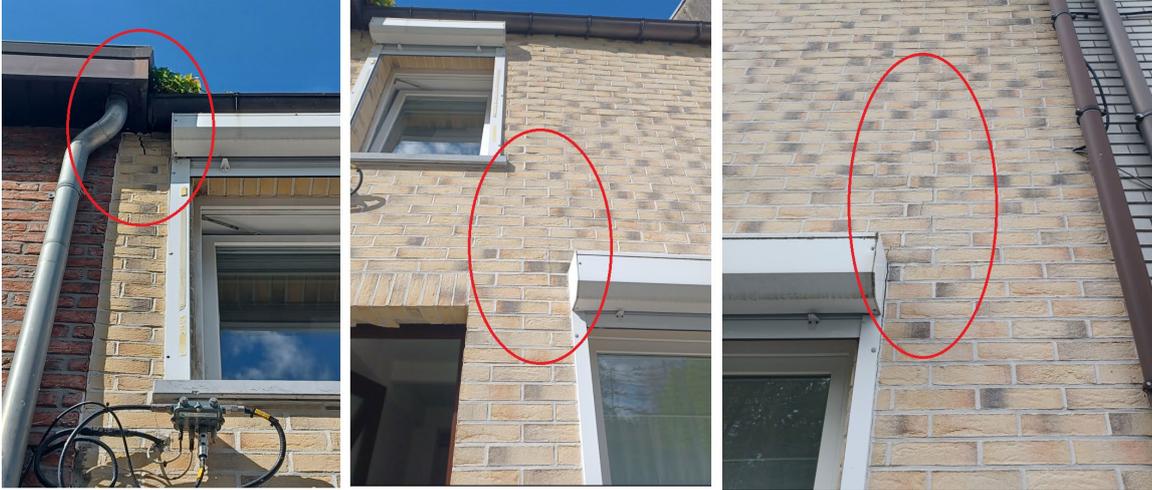
- Fissures extérieures en façade avant

En observant le nivellement, on voit clairement que l'angle avant droit s'est affaissé de plus de 2 cm par rapport au coin gauche. C'est une différence de 2 cm sur 3,5 m de distance. Cet affaissement correspond aux fissures observées sur la façade avant.

Il est conseillé de réparer les fissures par agrafage afin de consolider les désordres. Les fissures peuvent être réparées par un système d'ancrage torsadé. L'ancrage doit être installé transversalement à la direction de la fissure. Les ancrages sont fixés à l'aide d'un mortier sans retrait ou colle époxy.

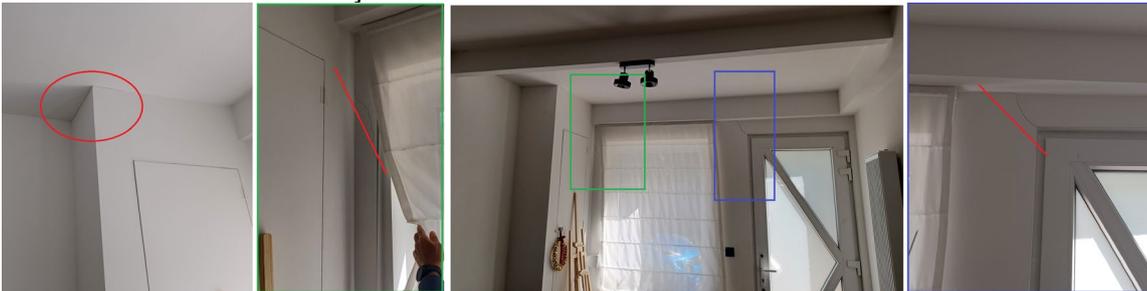
- Fissures intérieures en façade avant.

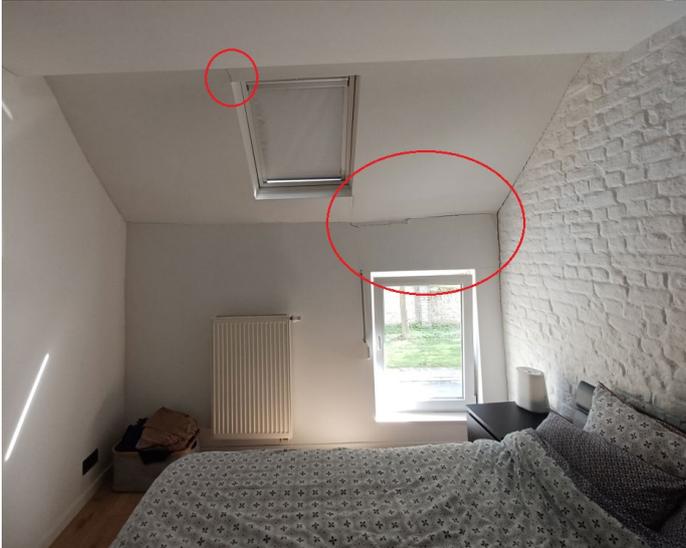
- Plusieurs fissures dans la chambre avant au 1<sup>er</sup> étage.

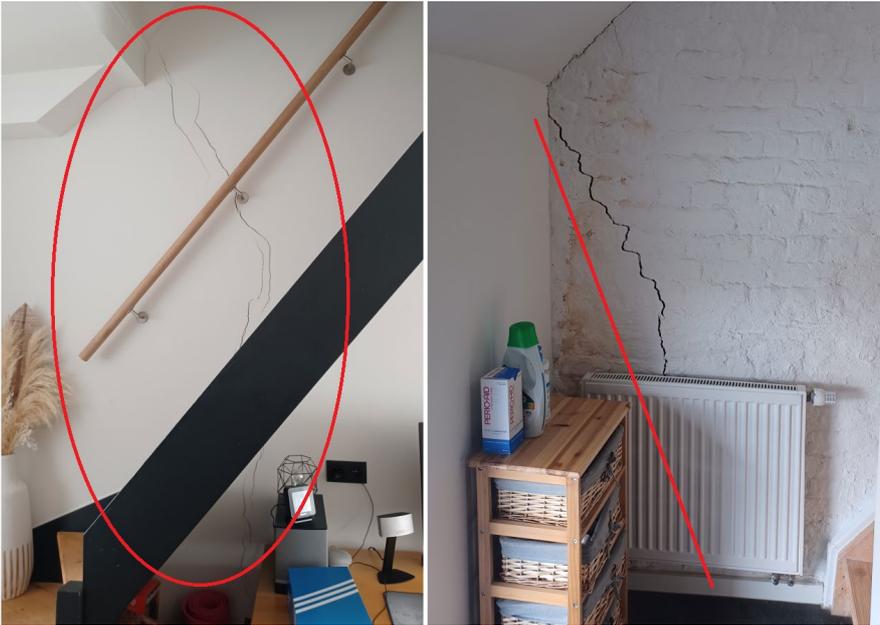
- Fissure mur droite au niveau de l'escalier : la fissure se prolonge du rez-de-chaussée (fissure dans cloison) jusqu'au 1<sup>er</sup> étage dans la salle de bain (fissure dans la maçonnerie). Au 1<sup>er</sup> étage la fissure est ouverte de 5 mm.

Une grande fissure a également été observée sur le pignon droit au niveau de l'escalier.

En examinant les mesures du nivellement en détail, nous constatons qu'à la hauteur de cette fissure, il y a probablement un point dur dans le sous-sol. Il peut s'agir d'un ancien sous-sol, par exemple.

Le mur latérale ne peut pas suivre le mouvement de la façade avant et se casse à cet endroit : la présence d'un point dur/obstacle dans le sous-sol explique pourquoi ce mur se fissure si brusquement.

Cette fissure est clairement le résultat du tassement qui s'est produit à la suite de la rupture de la conduite d'eau.

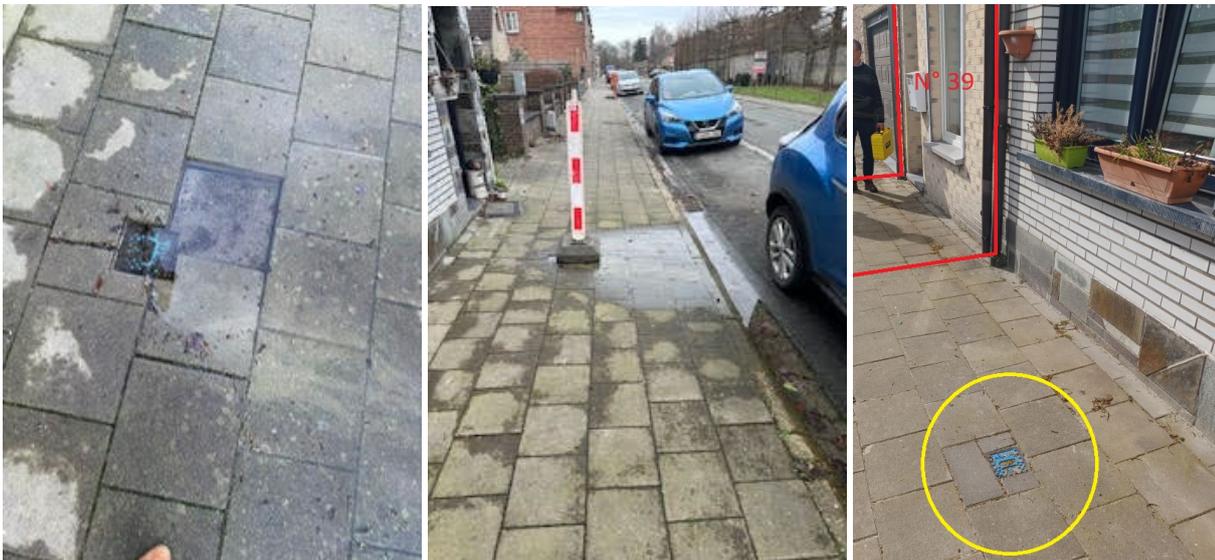
Le propriétaire nous montre des photos d'une fuite des alimentations d'eau de ville de date de 20.01.2024 dans le trottoir devant son voisin droite. L'eau sortait du trottoir au niveau d'une taque. La taque d'eau se situe à 2 m de distance du coin droit de maison n°39.

Le choc hydraulique soudain provoqué par la rupture d'alimentations d'eau de ville en trottoir a entraîné un déplacement du sol : les particules fines ont été érodées/lessivées, ce qui a provoqué un tassement ou une consolidation supplémentaire du sol au niveau du coin avant droit.

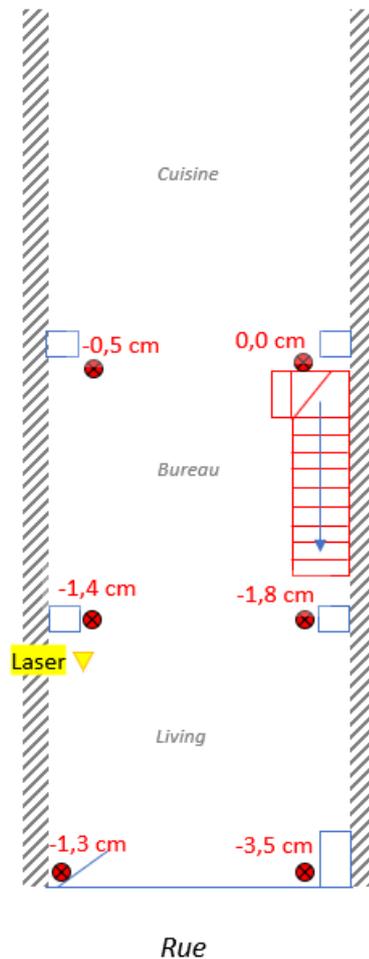
### Schéma rez-de-chaussée

Le nivellement a mis en évidence le coin avant droite (vue de le rue) a subi un affaissement brusque : le plancher a descendu de plus de 2 cm sur une distance de 3,5 m.
