## Rapport d'Expertise

**Objet :** Etat structurel du plancher du Rez-de chaussée sur V.V.

**Adresse :** Rue de la Hisque 16 – 1367 Ramillies

**Date de la visite :** 11/10/2025

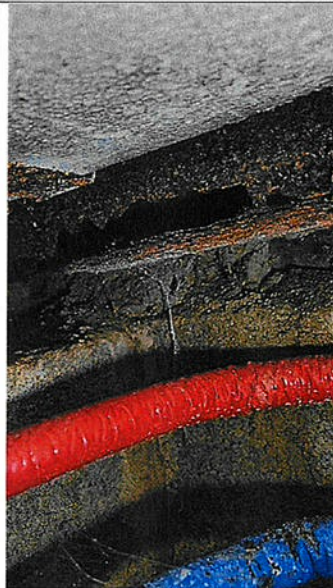
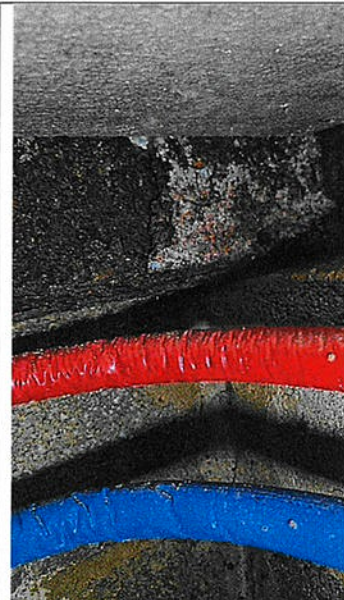
Corrosion en profondeur avec perte totale de l'épaisseur et avec plans de délamination du métal (aspect feuilleté). Les profils sont probablement fabriqués par laminage et pliage à froid de tôles.

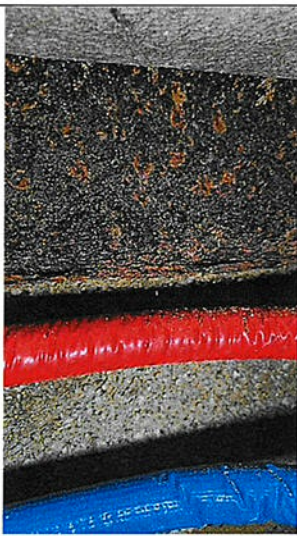
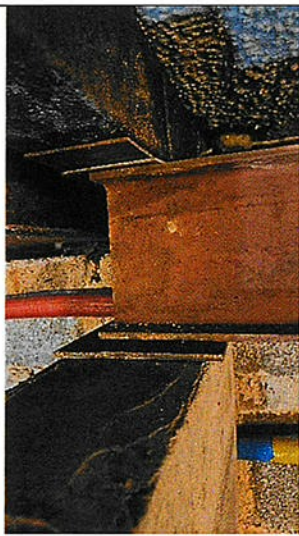
| <p>Des réparations sont présentes et effectuées à l'aide de profils métalliques IPE. Elles sont utiles dans la stabilité d'ensemble mais n'empêchent pas la progression de la corrosion des poutres initiales, par conséquent elles n'empêchent pas les défauts de stabilité locale</p> | | |

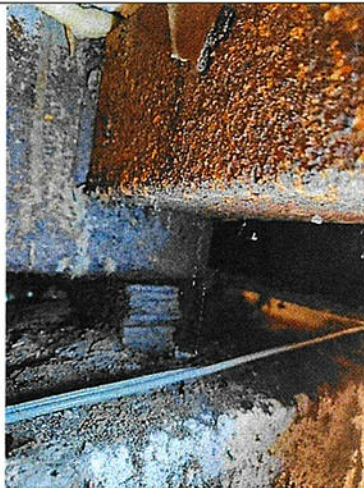
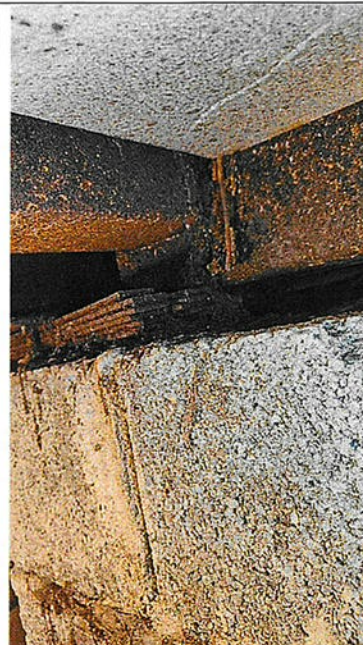
Les appuis sont constitués d'un empilement de tôles et sont également corrodés.

Ils existent quelques appuis très fortement déformés en arc concave à cause de la corrosion.

La corrosion en forme de feuilles délamine les semelles inférieures des poutres métalliques. Localement des parties inférieures et latérales de poutres n'existent plus. En plus d'un traitement de surface adéquat, ces poutres nécessitent une réparation structurelle.

- Déposer l'isolation en polystyrène,
- Sondage des poutres périphériques,
- Protection des câblages électriques, télécom et des gaines,
- Sondage au marteau des poutres métalliques, enlever ce qui ne tient pas,

- Sablage ou grenaillage fin des poutres métalliques,
- Disquer proprement, en lignes droites et perpendiculaires, les zones abîmées pour ne laisser que le métal sain,

- Soudage de plats métalliques en acier S235, d'épaisseur en adéquation avec les éléments à réparer et avec une épaisseur min de 6mm. Les soudures se font sur toute la périphérie des plats de réparation avec une profondeur de gorge de minimum 4mm pour les plats de 6mm, de 5mm pour les plats de 8mm et de 7mm pour les plats de 10mm.

- Sabler ou grenailler ces dernières réparations,
- Protection anti-corrosion d'une épaisseur de 120 microns sur toutes les faces,
- 2 couches de peinture époxyde d'épaisseur 60 microns (soit 2x 60 microns)

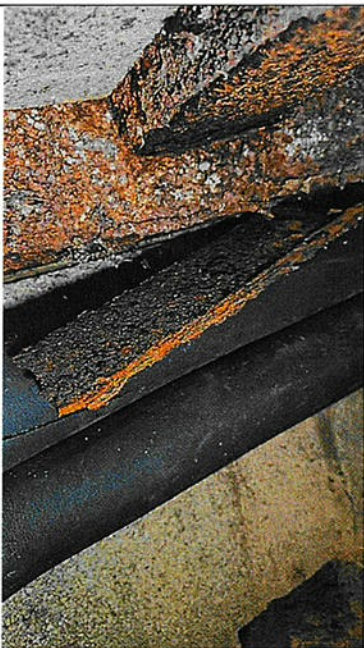
La photo de droite est une vue des dalles préfabriquées en BA. Pour faire cette photo l'isolant a été enlevé et on voit la trace de l'isolant apparaissant en gris clair sur la poutre métallique. Les poutres n'ont pas eu de protection anticorrosion efficace à la mise en œuvre

- Repose de l'isolant mais il serait plus avantageux de mettre une isolation plus efficace. Il est conseillé de projeter du Polyuréthane sur toute la face inférieure (y compris sur les poutres) et sur une épaisseur de 10cm.
