## Expertise stabilité

Etude de la stabilité d'un plancher sur cave

Réalisé et certifié par AXTRA

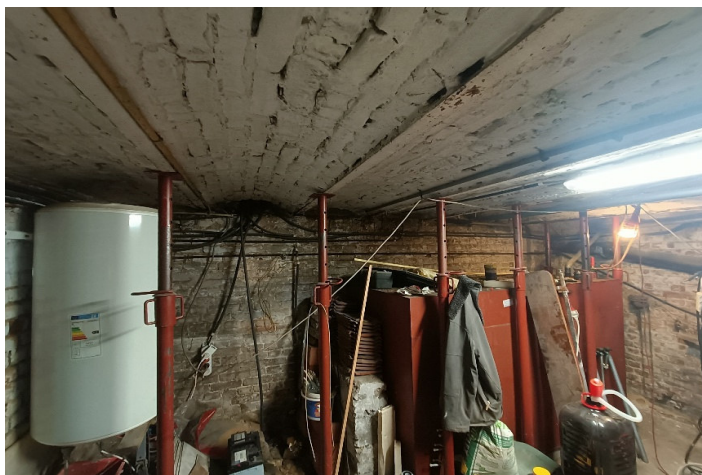
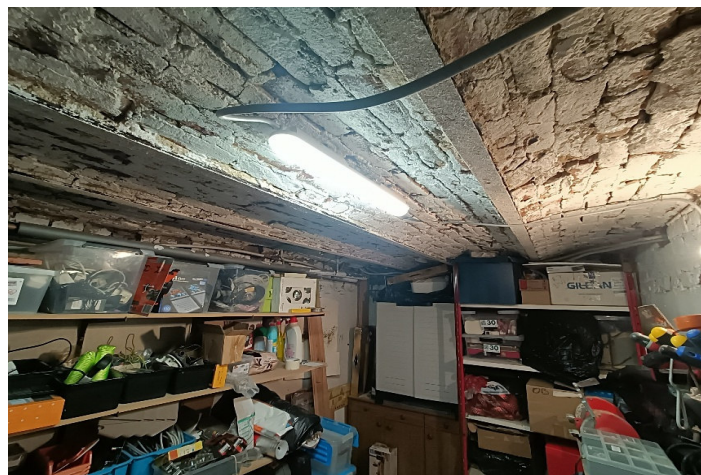
Les poutrelles métalliques sont endommagées à différents endroits (corrosion) et pour différentes raisons.

Les poutrelles métalliques du grand espace à l'avant ont subi une corrosion accélérée d'un côté de la pièce à cause d'une fuite d'eau d'une tuyauterie du mur mitoyen. Les poutrelles de l'espace à côté de l'escalier sont aussi endommagée par de la corrosion sérieuse. Pour la partie atelier, les poutres sont corrodées sérieusement sur l'ensemble de leur travée. Cette pièce étant une ancienne cuve d'eau de pluie, l'ambiance humide aurait été la cause de cette dégradation.

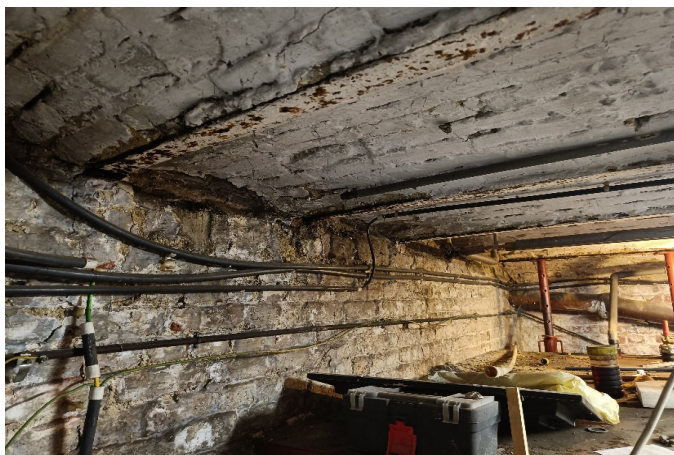
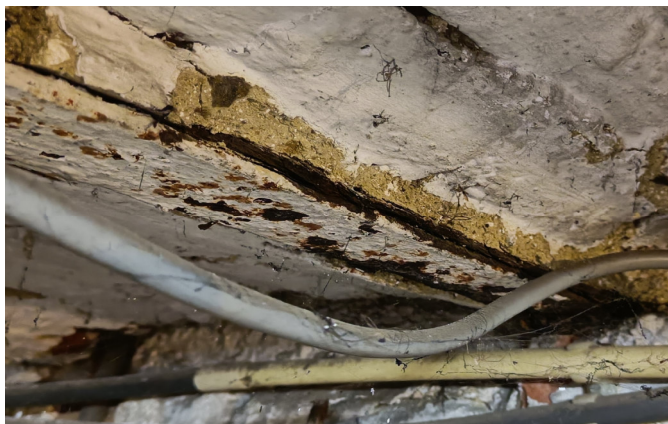
Nous avons ici des poutrelles métalliques attaquées par de la corrosion.

Un visuel n'est possible que sur l'aile inférieure des éléments, le restant étant couvert par les briques des voussettes. Les dégradations sont donc inconnues pour l'âme et l'aile supérieure. Par contre, le mortier et la maçonnerie existants limitent l'arrivée d'oxygène sur les parties non visibles. Il est donc probable que les dégâts soient plus faibles sur ces parties. Pour l'aile inférieure, l'état va de sain à fortement dégradé en fonction de la zone.

Afin de retrouver un état stable de la structure, il serait nécessaire de stopper la corrosion et de renforcer les poutres.

- 1) Enlever le métal corrodé
- 2) Placer un produit de protection contre la corrosion
- 3) Renforcer la structure
