Rapport de détection de fuite

- Nom de l'assuré(e): DAGCI
- Date de première constatation du dommage: 1/12/2025
- Lieu de visite: Rue Dansette 4, 1090 Jette
- Date de la recherche de fuite: 10/12/2025

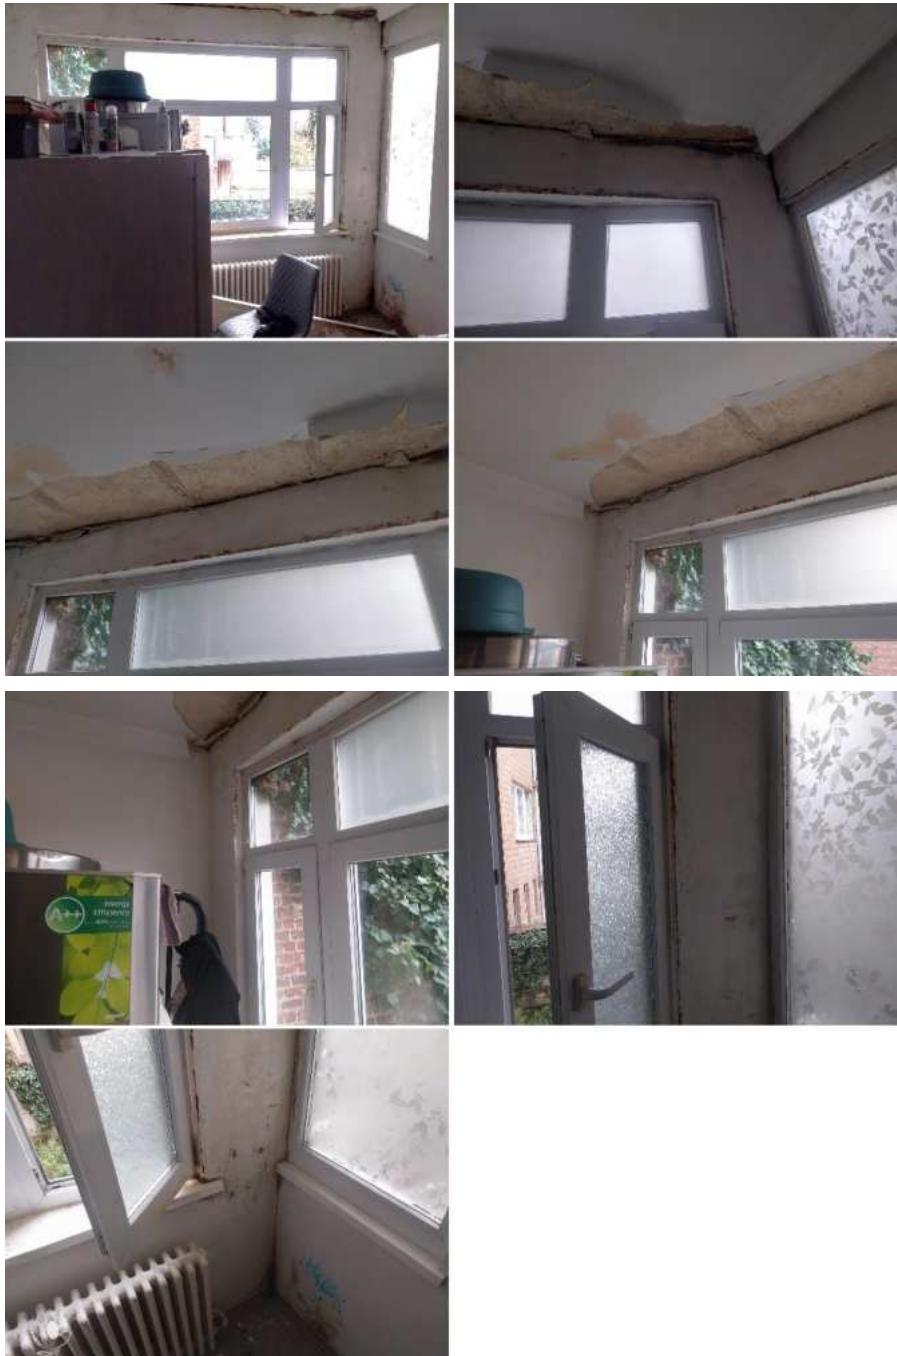
Observations visuelles - salle de séjour

Nous constatons des traces d'humidité sur les murs de façade arrière ainsi que le plafond effondré de la salle à manger.

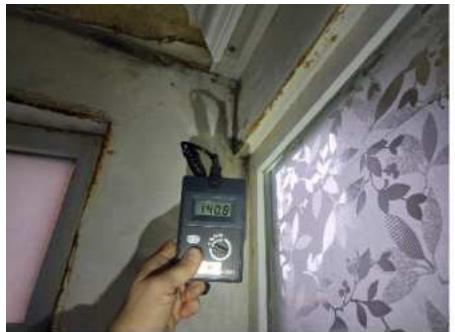
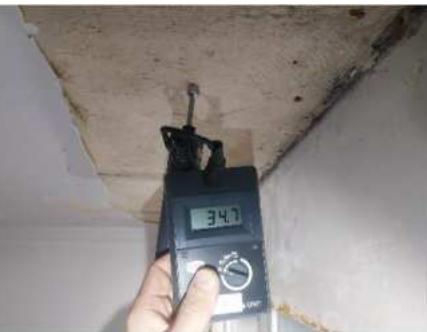
Mesure d'humidité - salle de séjour

Des **valeurs d'humidité élevées** ont été mesurées.

Nous constatons des valeurs élevées sur le mur de façade arrière mais aucune valeur élevée sur le plafond.

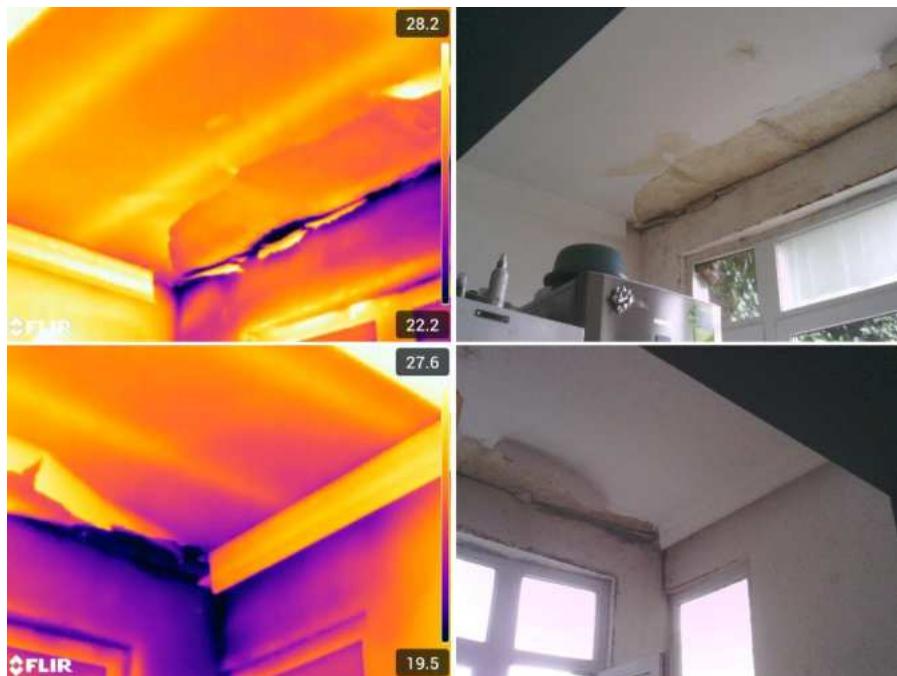
Caméra infrarouge - salle de séjour

Nous avons constaté **une différence de température anormale** avec notre caméra infrarouge.

Sur le mur de façade arrière et le plafond de la salle à manger.

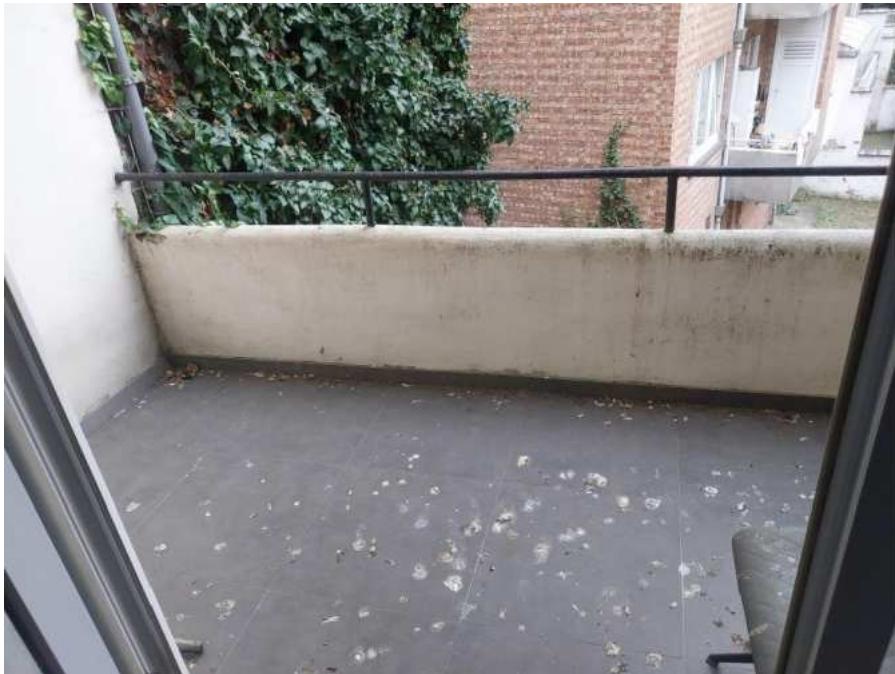
Observations visuelles - terrasse

Nous constatons qu'une terrasse est située au-dessus de la zone sinistrée.

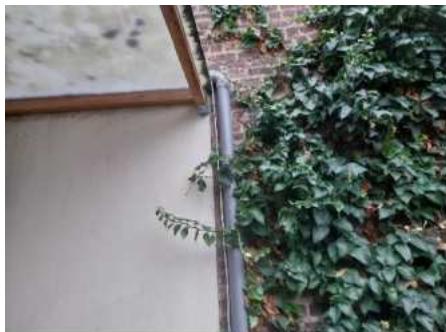
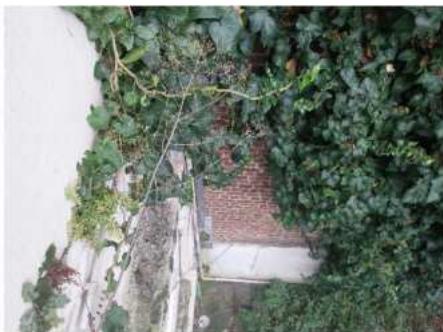
Observations visuelles - terrasse

Nous constatons que l'évacuation de la toiture est apparente et qu'elle longe le mur de façade arrière.

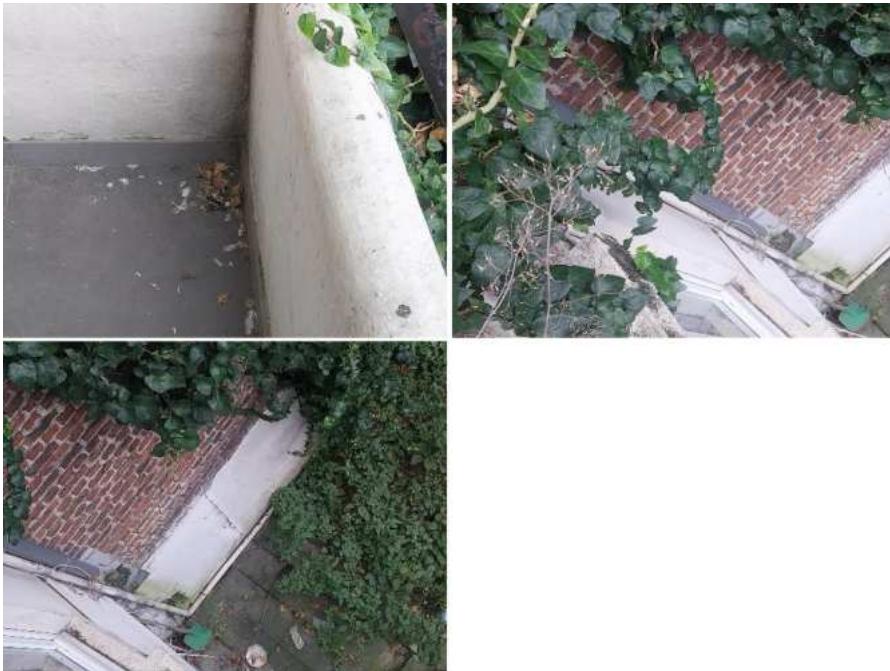
Observations visuelles - terrasse

Nous constatons qu'une évacuation est située au sol de la terrasse et qu'ensuite elle longe le mur de façade pour s'évacuer dans le jardin.

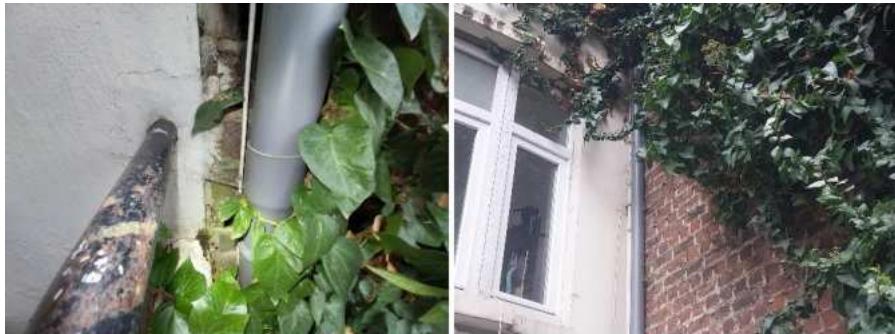
Observations visuelles - mur extérieur

- Nous constatons que les dégâts sur les murs de la façade arrière dans la salle à manger sont dus aux fissures importantes dans le béton de la façade arrière et à la présence de végétation, ainsi qu'à un manque d'étanchéité au niveau du mur mitoyen adossé à la zone sinistrée, ce qui accentue les risques d'infiltrations.
- Nous conseillons à notre assuré de reprendre contact avec AG Insurance afin d'ouvrir un second dossier pour le sinistre au plafond de la cuisine.

Nous constatons des défauts d'étanchéité au niveau des joints de mur sur le mur mitoyen adossé à la zone sinistrée.

DrySolutions n'étant pas spécialisée dans les problèmes d'infiltration latérale, nous vous conseillons de consulter un spécialiste. Celui-ci pourra déterminer la cause et apporter une solution adaptée à votre situation.

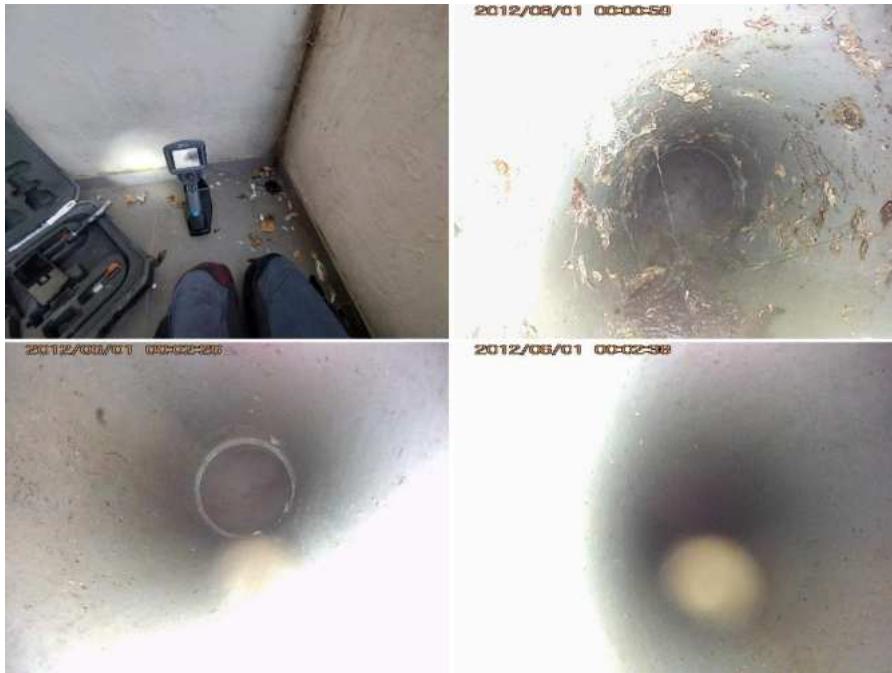
Caméra - terrasse

Après avoir vérifié avec notre caméra d'inspection, nous n'avons pas constaté de **défaut**. Nous passons notre caméra depuis l'évacuation au sol de la terrasse et ne constatons aucune anomalie.

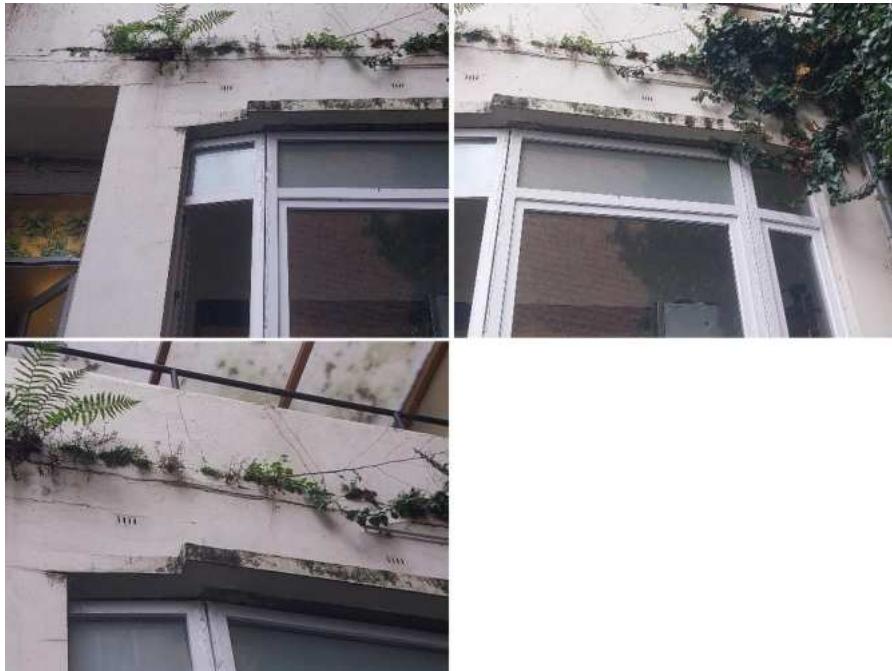
Observations visuelles - mur extérieur

Nous constatons des fissures importantes dans le cimentage de la façade au niveau du plafond de la salle à manger avec de la végétation.
