Rapport de détection de fuite

- Nom de l'assuré(e): COPROPRIETE RESIDENCE ISABEAU
- Date de première constatation du dommage: 27/11/2024
- Lieu de visite: Rue du Docteur Isabeau 1, 7080 Frameries
- Date de la recherche de fuite: 27/02/2025

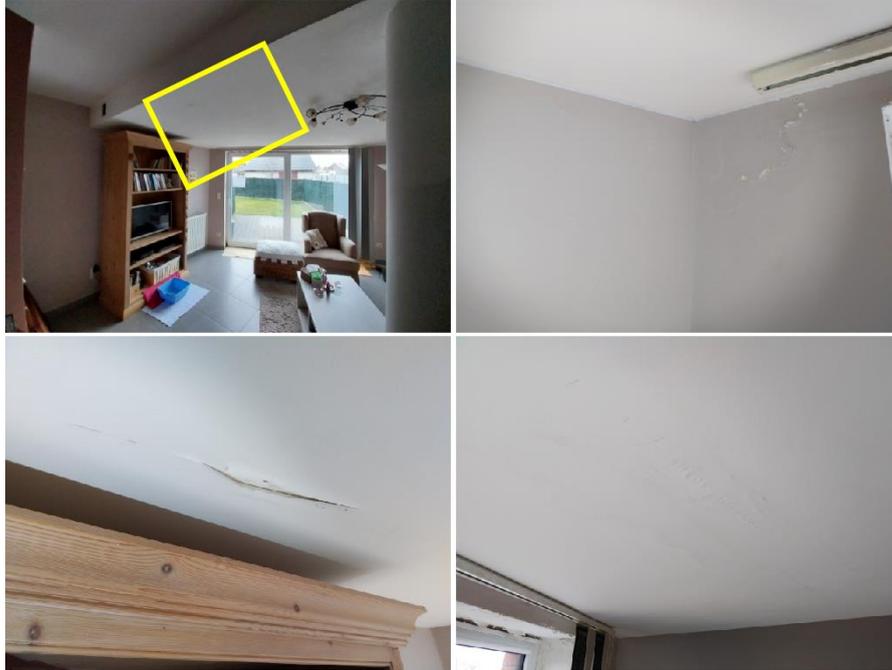
Observations visuelles - salle de séjour

Nous constatons des dommages au niveau du/des mur(s) et plafond.
Dans le séjour de l'appartement du rez-de-chaussée en façade arrière.

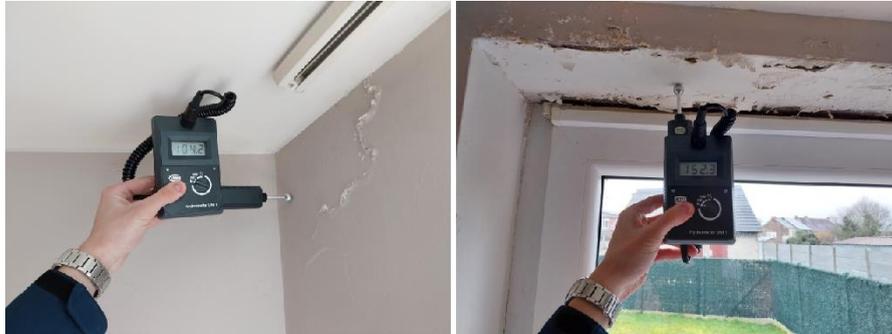
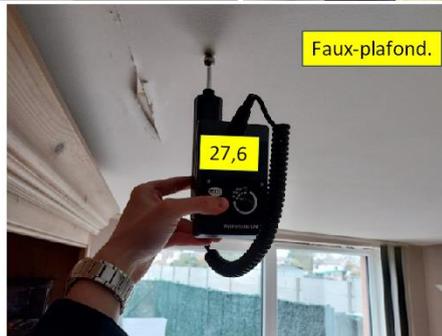
Mesure d'humidité - salle de séjour

Des valeurs d'humidité élevées ont été mesurées.
Sur le haut des murs adjacent au faux plafond uniquement.

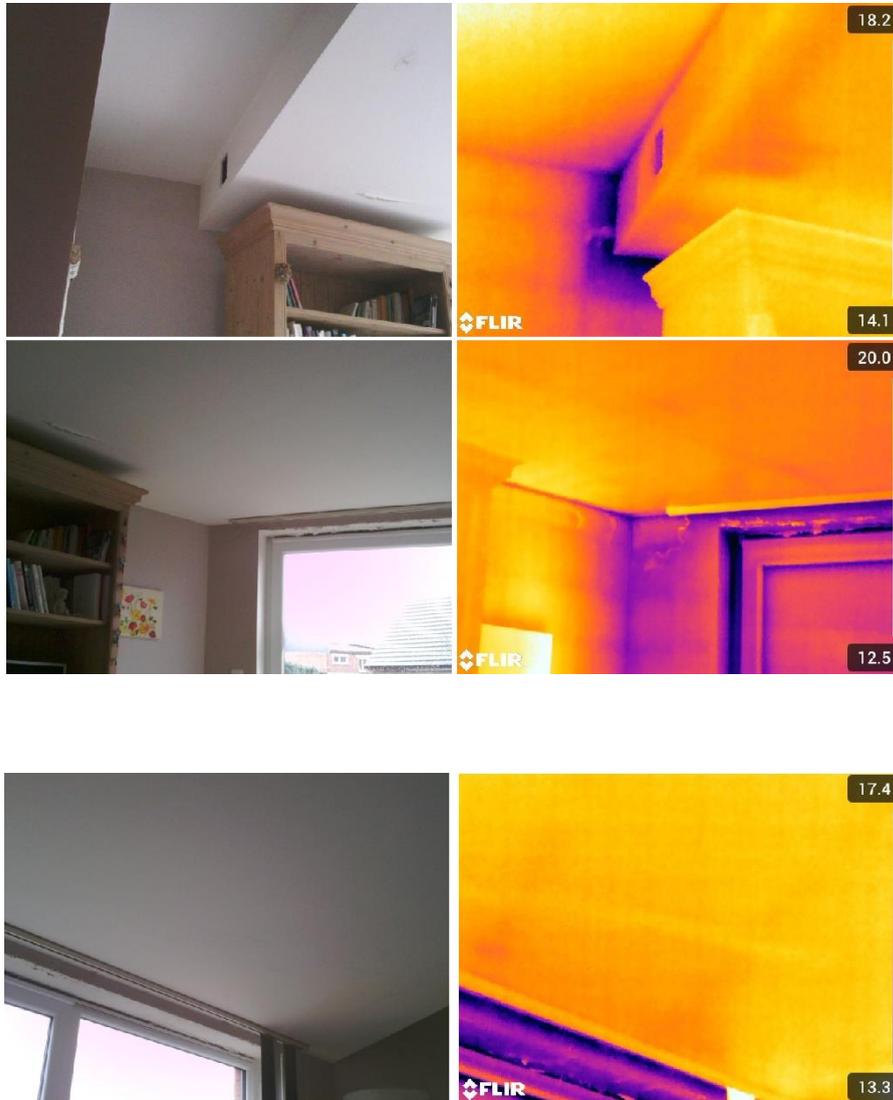
Caméra infrarouge - salle de séjour

Nous avons examiné la zone endommagée. Nous avons constaté une différence de température anormale avec notre caméra infrarouge.

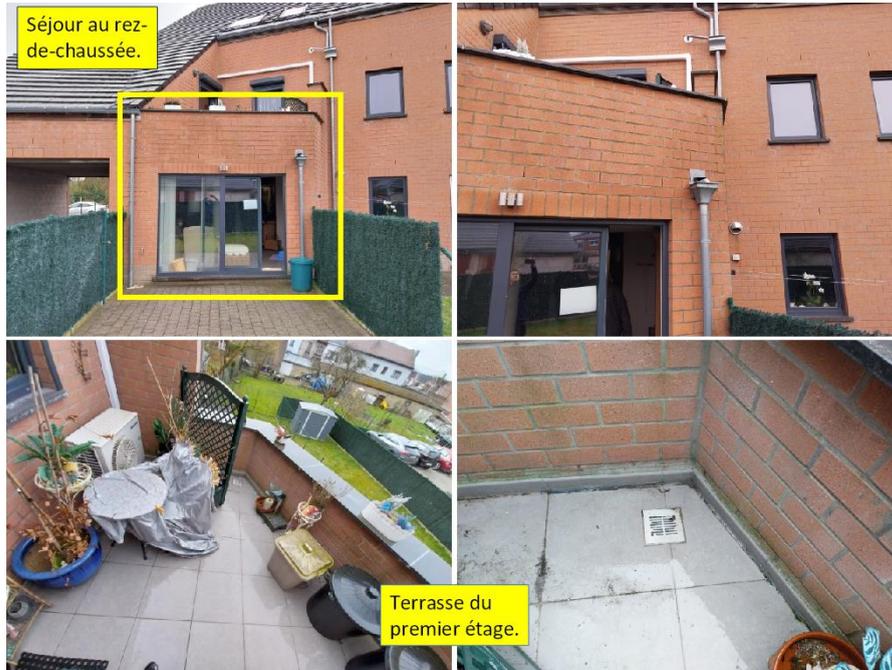
Observations visuelles - terrasse

- Nous constatons la présence d'une terrasse extérieure dans l'appartement du premier étage juste au-dessus des dommages/infiltrations d'eau dans le séjour du rez-de-chaussée.
- Un sterfput sert d'évacuation pour les eaux pluviales récupérée par la terrasse et ensuite se rejette dans une descente d'eau qui est apparente.

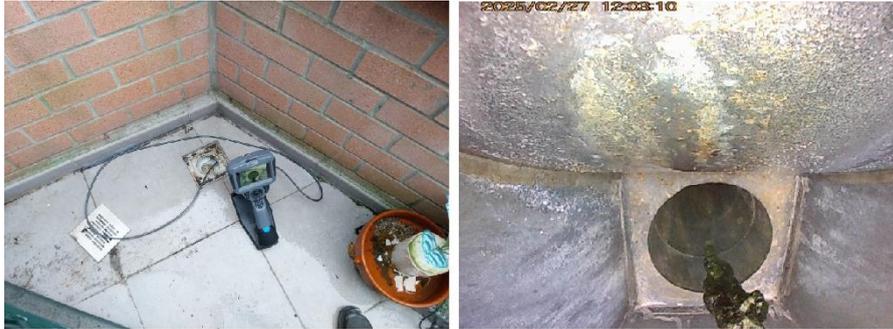
Caméra - terrasse

Après avoir vérifié avec notre caméra d'inspection, nous n'avons pas constaté de défaut.
Nous contrôlons l'évacuation des eaux pluviales récupérée par la terrasse dans l'appartement du premier étage.

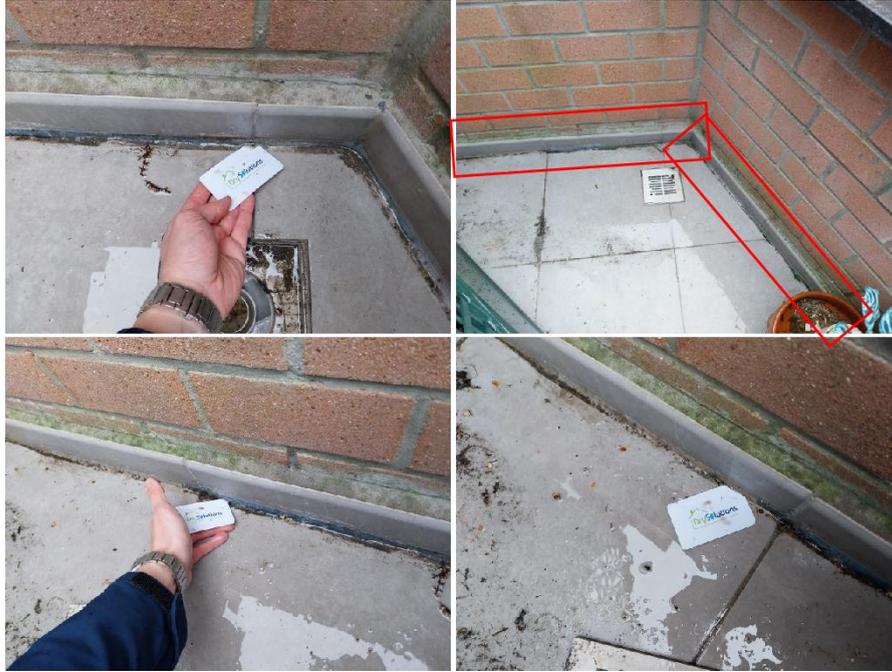
Observations visuelles - terrasse

- Aucune anomalie sur canalisation à proximité du sinistre.
- Ouvertures dans les joints en silicones de la terrasse de l'appartement du premier étage causant des infiltrations d'eau et des dommages dans le séjour de l'appartement du rez-de-chaussée.
- Nous n'avons pas su reproduire l'infiltration d'eau car on nous a informé que le phénomène se produit uniquement lors de longues et fortes pluies.

Nous vérifions le sol à l'extérieur qui présente des défauts.

Nous constatons que l'étanchéité entre le mur et le sol carrelé de la terrasse au premier étage est faite avec des joints en silicones et ceux-ci présentent des ouvertures.

DrySolutions n'étant pas spécialisée dans les problèmes d'infiltration latérale, nous vous conseillons de consulter un spécialiste. Celui-ci pourra déterminer la cause et apporter une solution adaptée à votre situation.

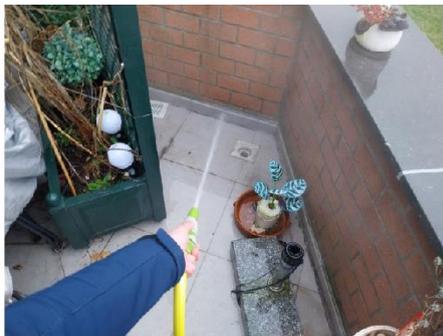
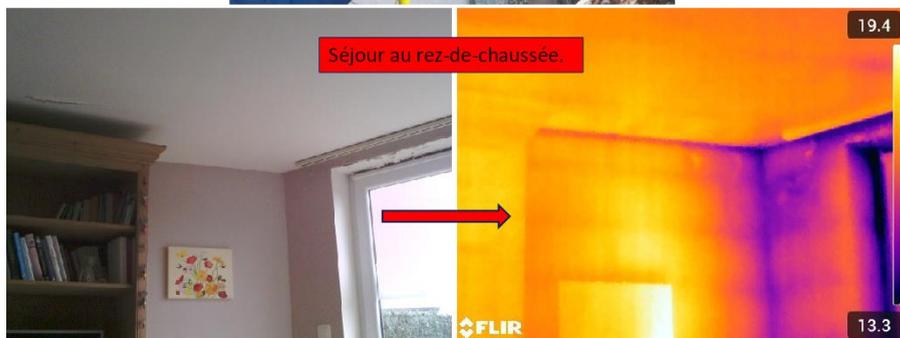
Caméra infrarouge - terrasse

Nous avons testé la zone concernée en arrosant d'eau chaude, nous ne constatons pas d'infiltration d'eau chaude avec notre caméra infrarouge.

Nous n'avons pas su reproduire l'infiltration d'eau car on nous a informé que le phénomène se produit uniquement lors de longues et fortes pluies.
