Rapport d'inspection par caméra

24 Reculez Marchand 45 1008

8 oct. 2024

Inspection par caméra / relevé réseau d'égouttage suivant plan communiqué par vos soins.

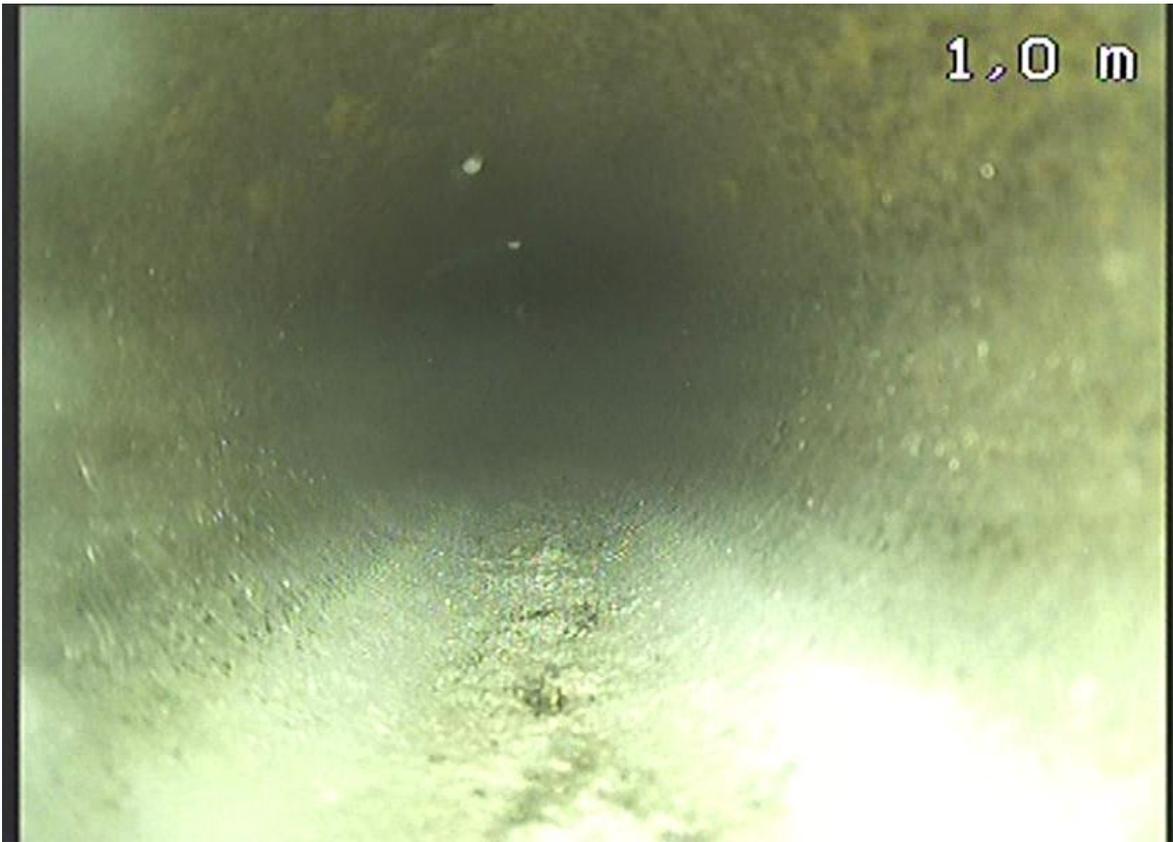
Photo 2

A +/- 4,70m coude orienté vers la droite (photos 1 à 11), système caméra bloqué à hauteur du coude, impossible de progresser vers l'amont. Partie contrôlée ok. La conduite reprend les écoulements du sterfput "ST" (photo 12).

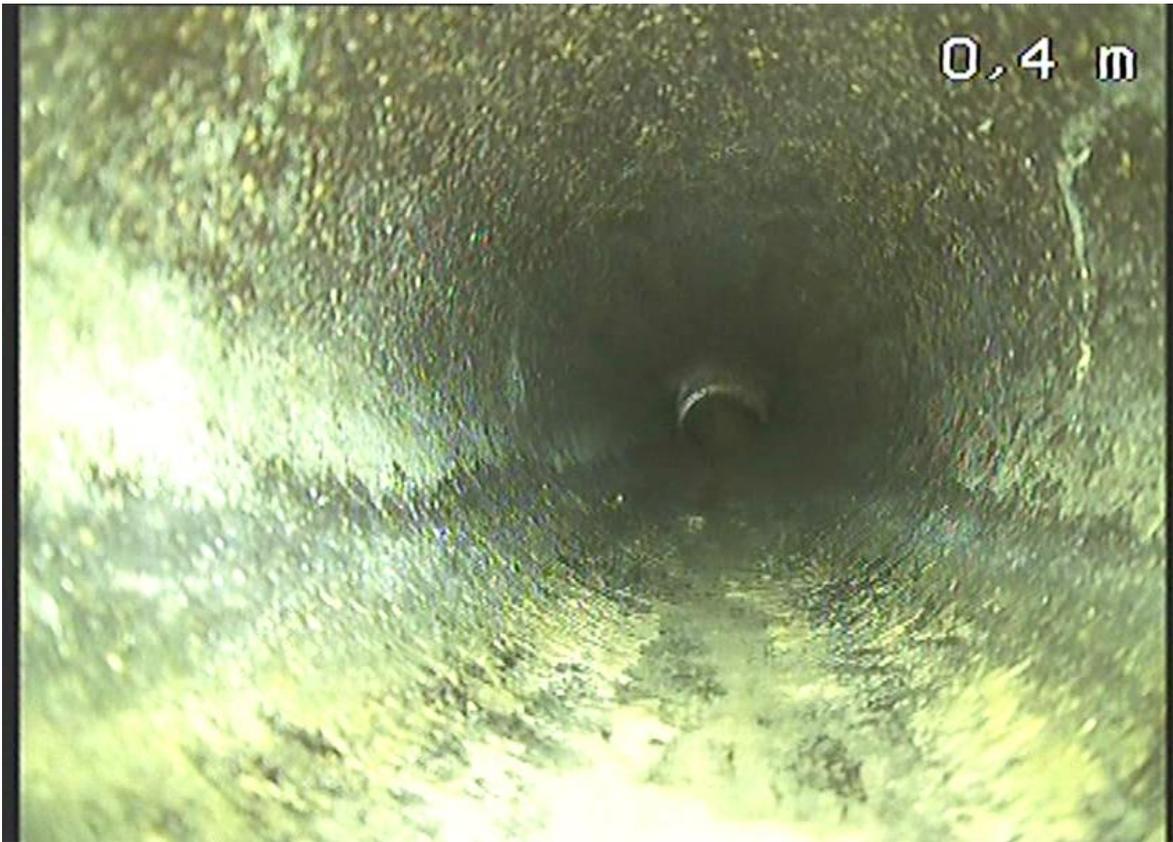
Photo 2

A +/- 0,30m conduite fissurée au raccord (photos 1 et 2), à +/- 1,40m coude orienté vers la droite (photos 3 à 9), à +/- 2m la conduite se raccorde sur le tronçon "B vers C" à hauteur du point "1" via un "Y" (photos 10 à 12). Le reste de la conduite a été contrôlé depuis la chambre "B" (voir détails tronçon "B vers C").

-
La fissure constitue une zone de fragilisation pouvant, à terme, évoluer en rupture franche suivant les contraintes mécaniques subies par la canalisation. La conduite serait idéalement à remettre en état (chemisage).

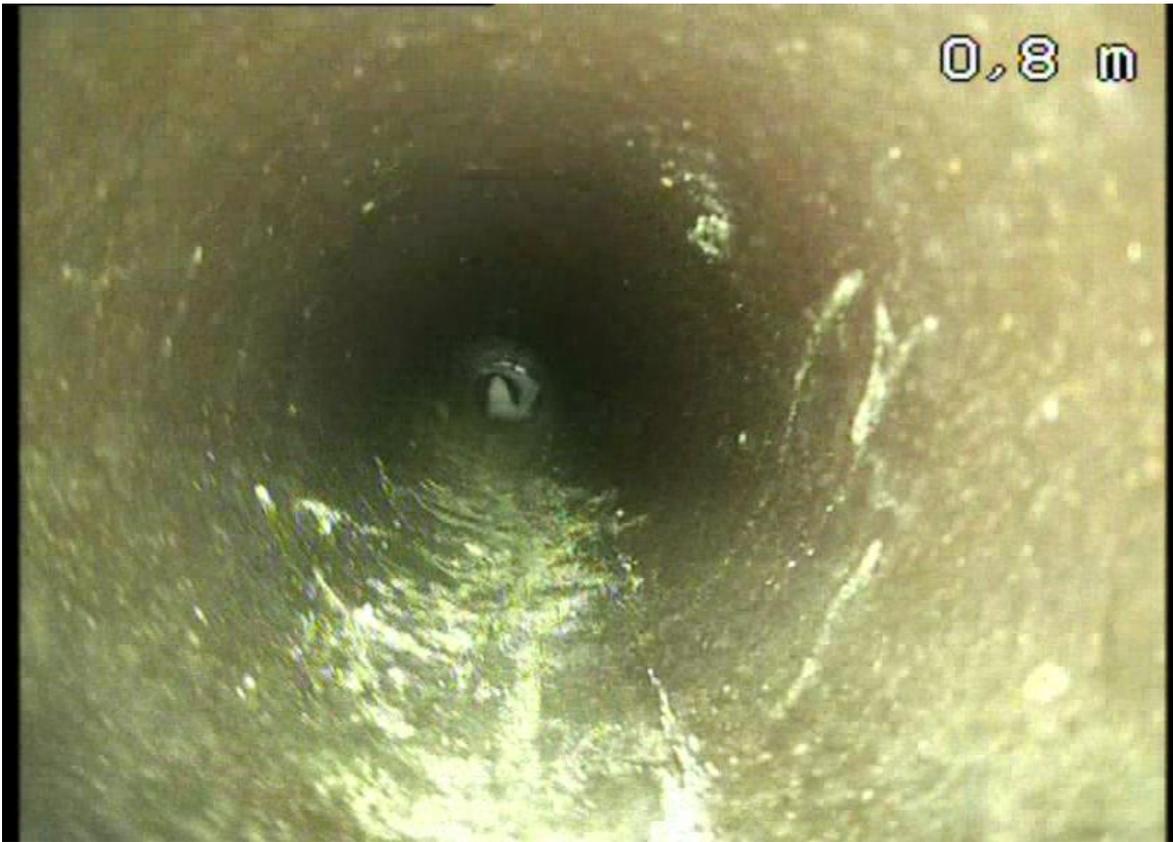
Photo 2

A +/- 0,80m conduite fissurée au raccord (photos 1 et 2), à +/- 1,70m système caméra bloqué, présence d'un élément pvc (morceau de conduite) coincé en travers de la canalisation (photos 3 à 7), impossible de progresser vers l'amont dû à la réduction de diamètre causée par l'élément pvc (ancienne conduite ?).

La fissure constitue une zone de fragilisation pouvant, à terme, évoluer en rupture franche suivant les contraintes mécaniques subies par la canalisation. La conduite serait idéalement à remettre en état (chemisage) en cas de maintien en service. Les éléments pvc coincés dans la conduite seraient à retirer préalablement en cas de chemisage.

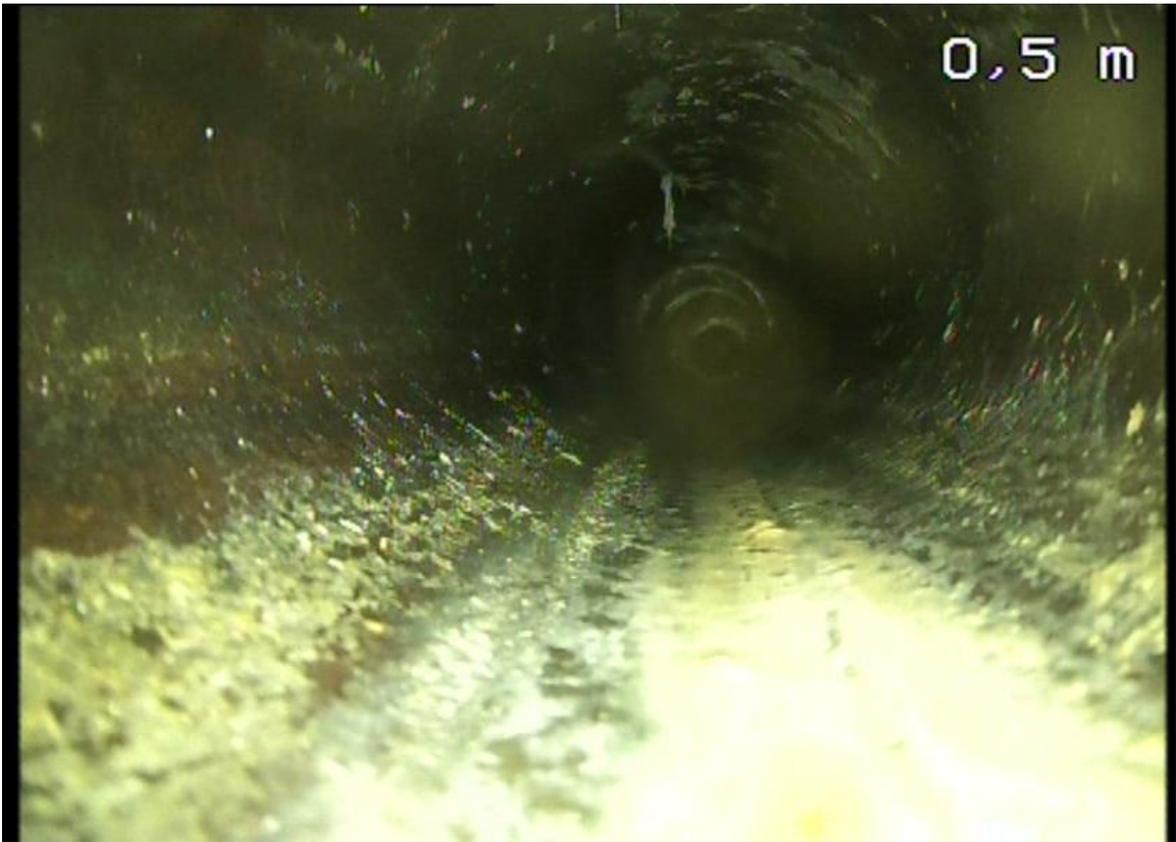
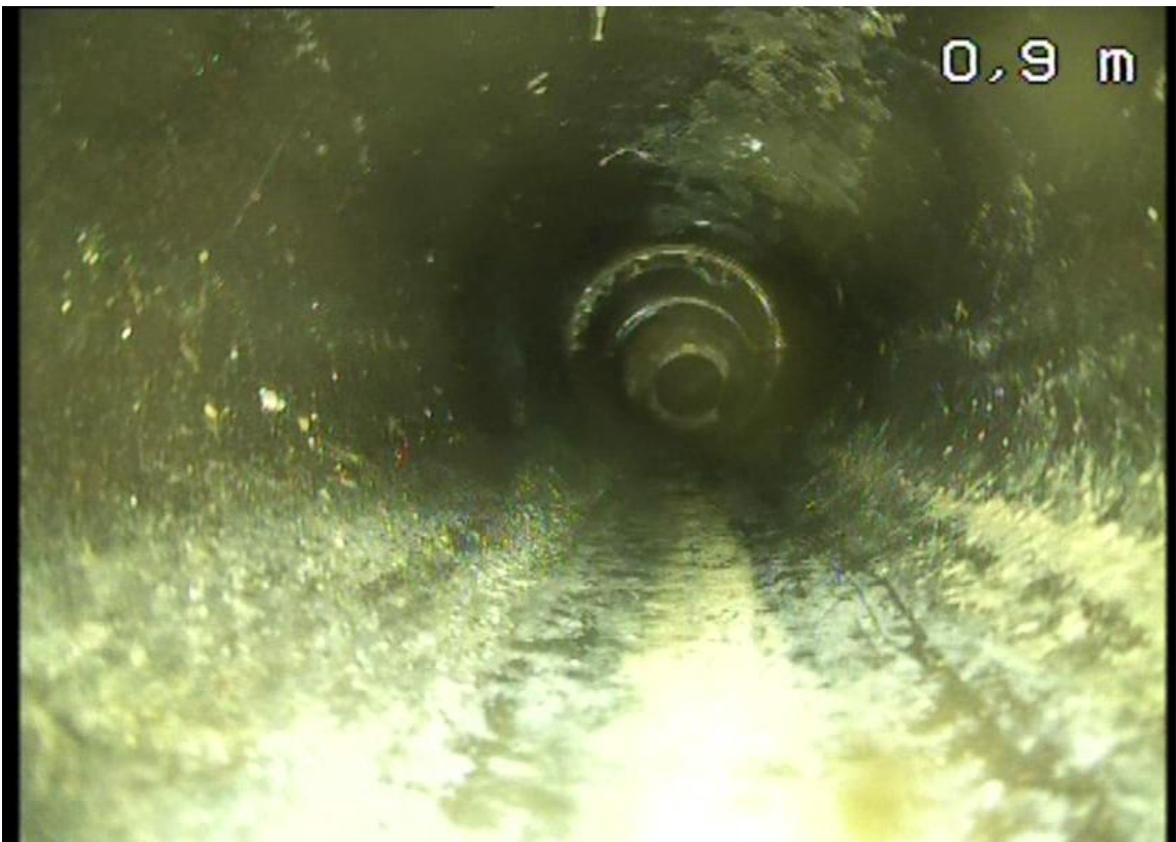
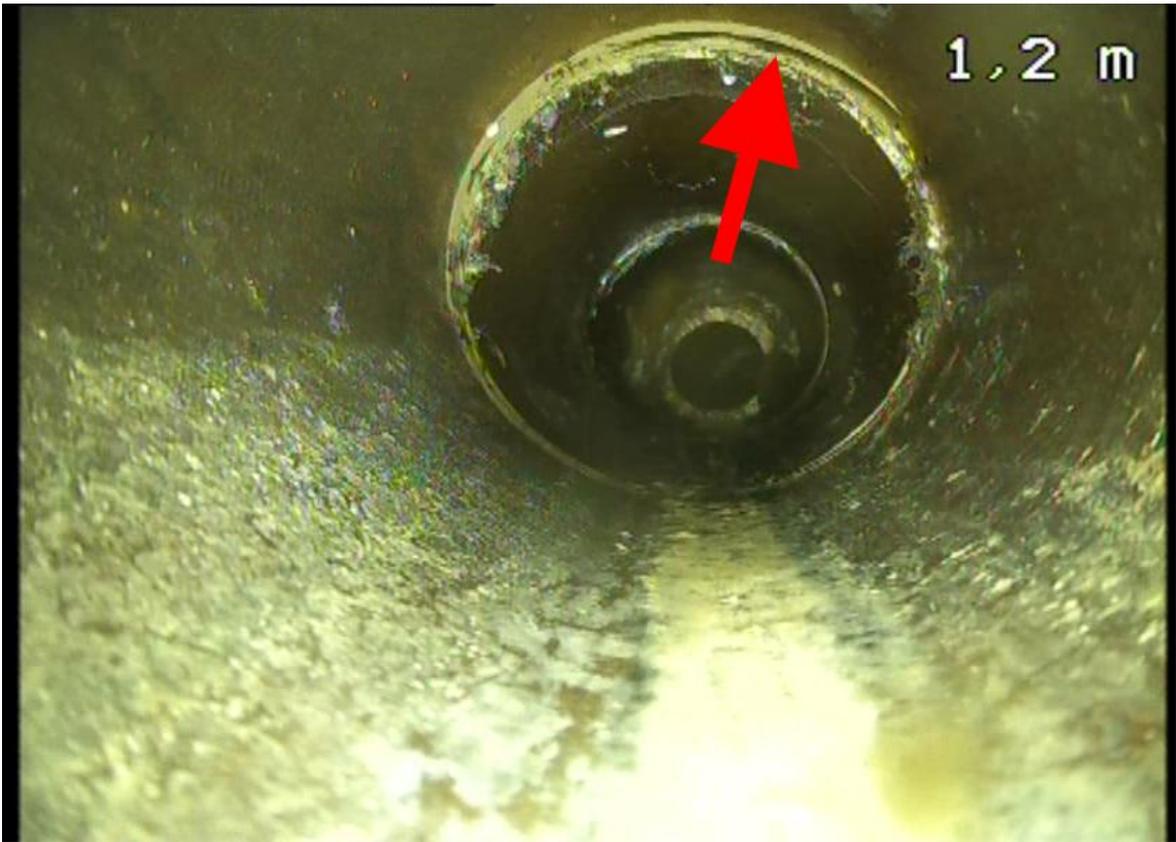
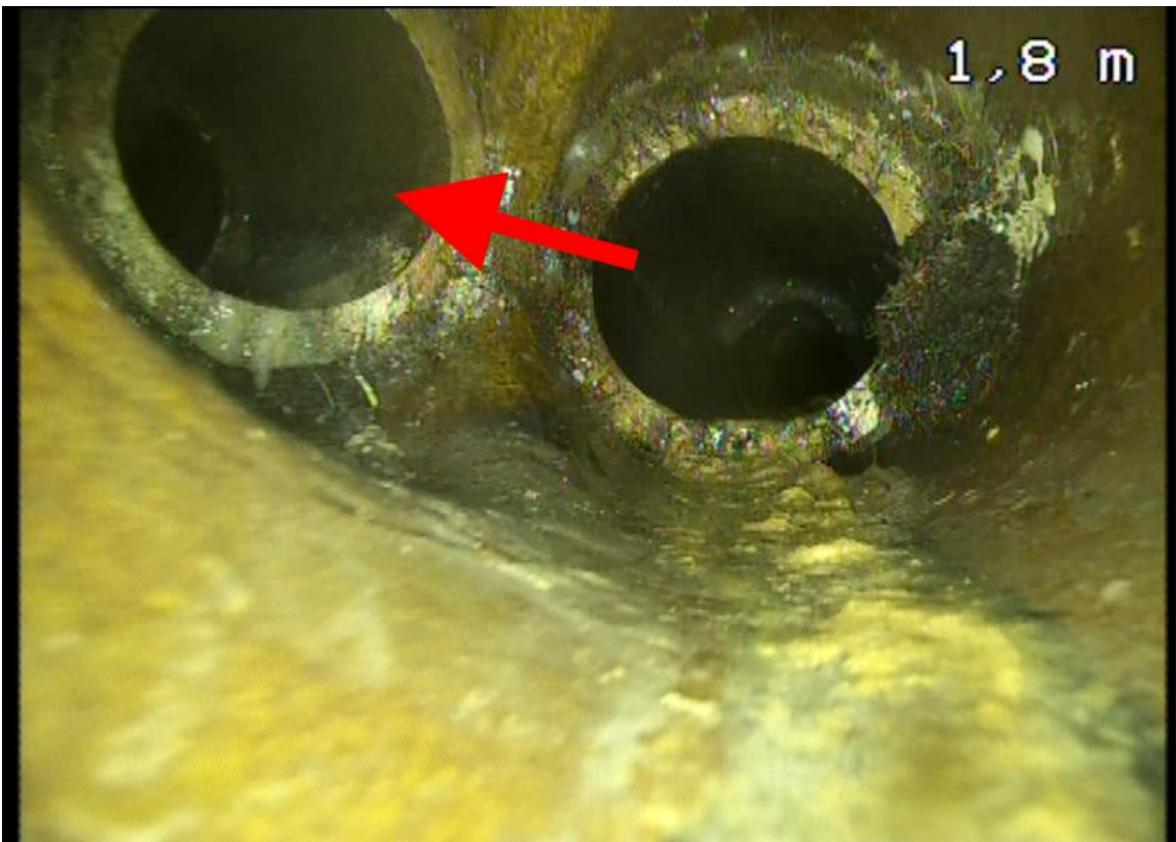
A +/- 1,40m fissure au raccord (photos 1 à 5), à +/- 1,90m "Y" (point "1") raccordé sur le côté gauche (photo 6), celui-ci reprend les écoulements de la chambre "A", vers l'amont réduction de diamètre (grès 120 ou 100mm), intrusion de racines au raccord (photo 7), à +/- 2,60m rupture/détérioration du raccord (photos 8 à 11), à +/- 3,70m intrusions de racines au raccord (photos 12 à 14), à +/- 5,30m raccordement sur la chambre aveugle "C" (photos 15 à 20). L'emplacement de la chambre aveugle "C" a été repéré par sonde et marqué au sol (photos 21 et 22).

- Les fissures/détériorations constituent des zones de fragilisation pouvant, à terme, évoluer en ruptures franches à l'avenir suivant les contraintes mécaniques subies par la canalisation. Les intrusions de racines risquent de causer des problèmes d'obstruction à long terme. Le développement des racines va réduire progressivement le diamètre de la conduite, les racines peuvent également causer des dommages sur la canalisation. La conduite serait idéalement à remettre en état préventivement (chemisage) afin d'être à nouveau étanche à 100%.

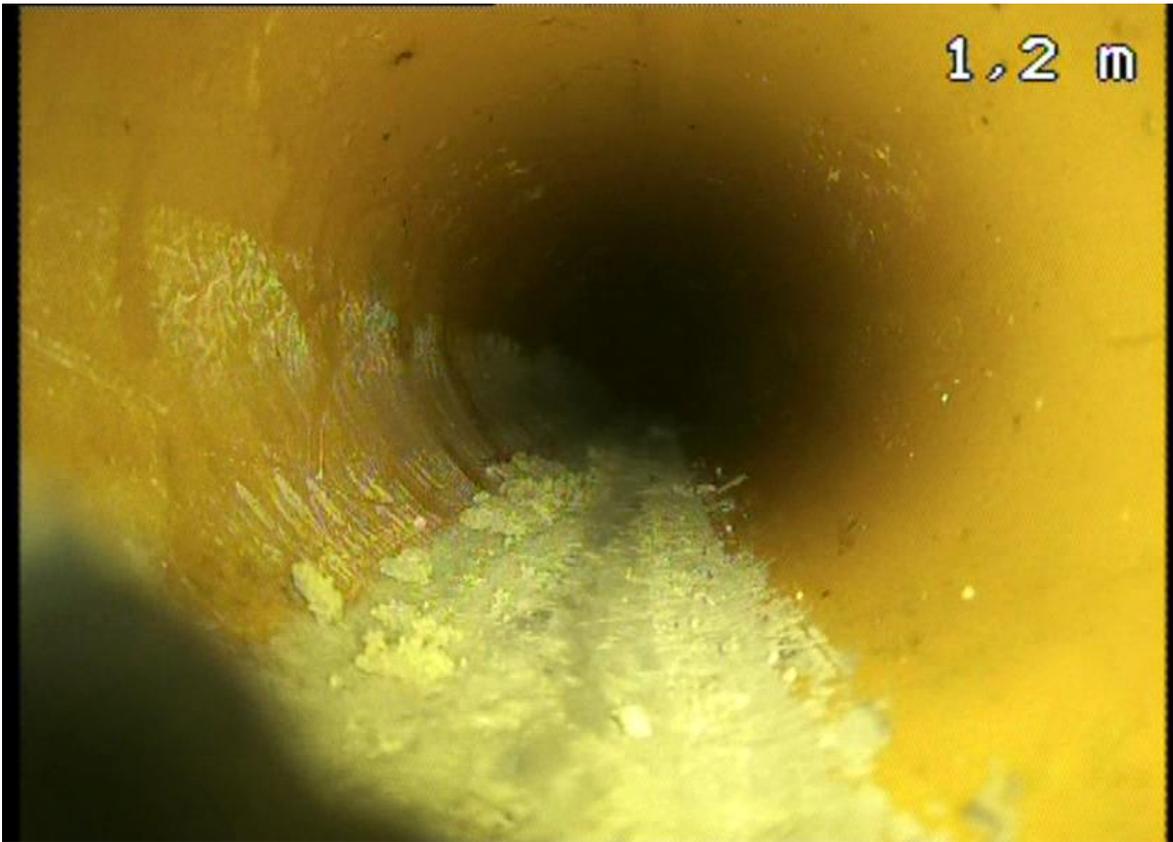
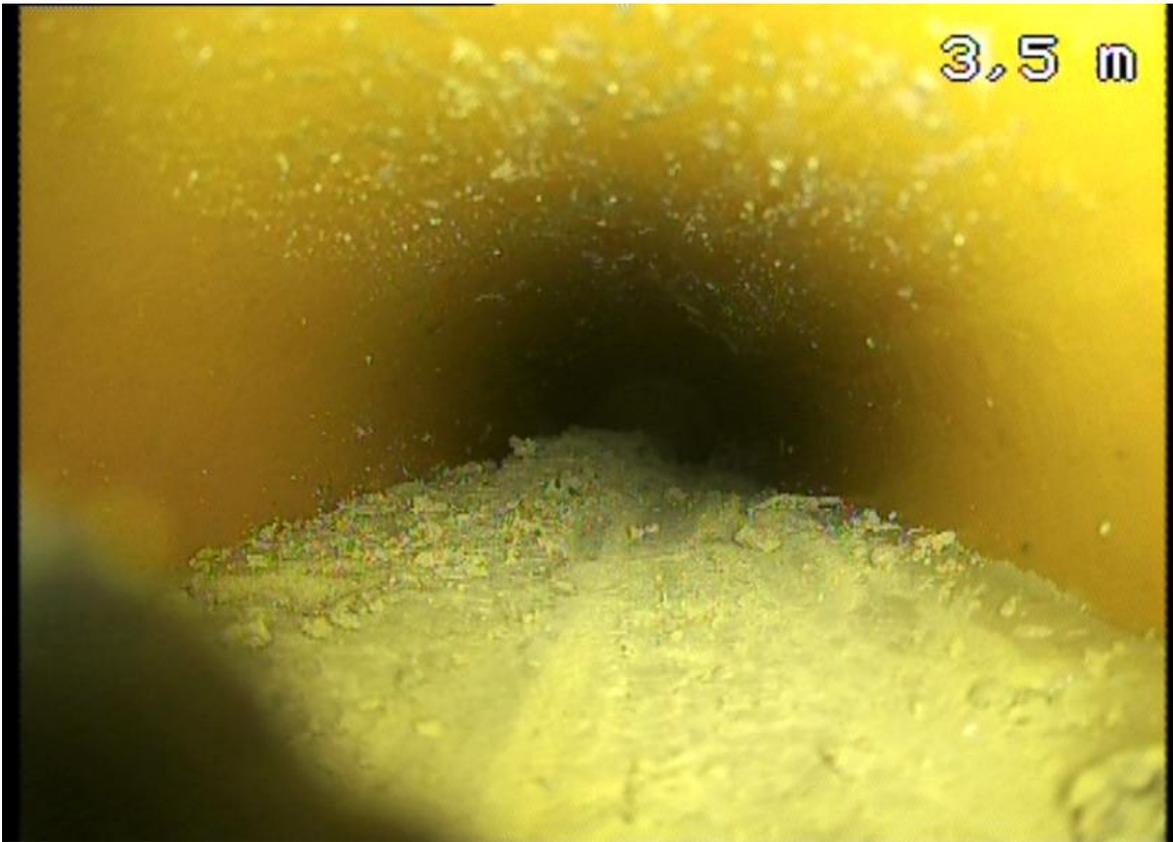
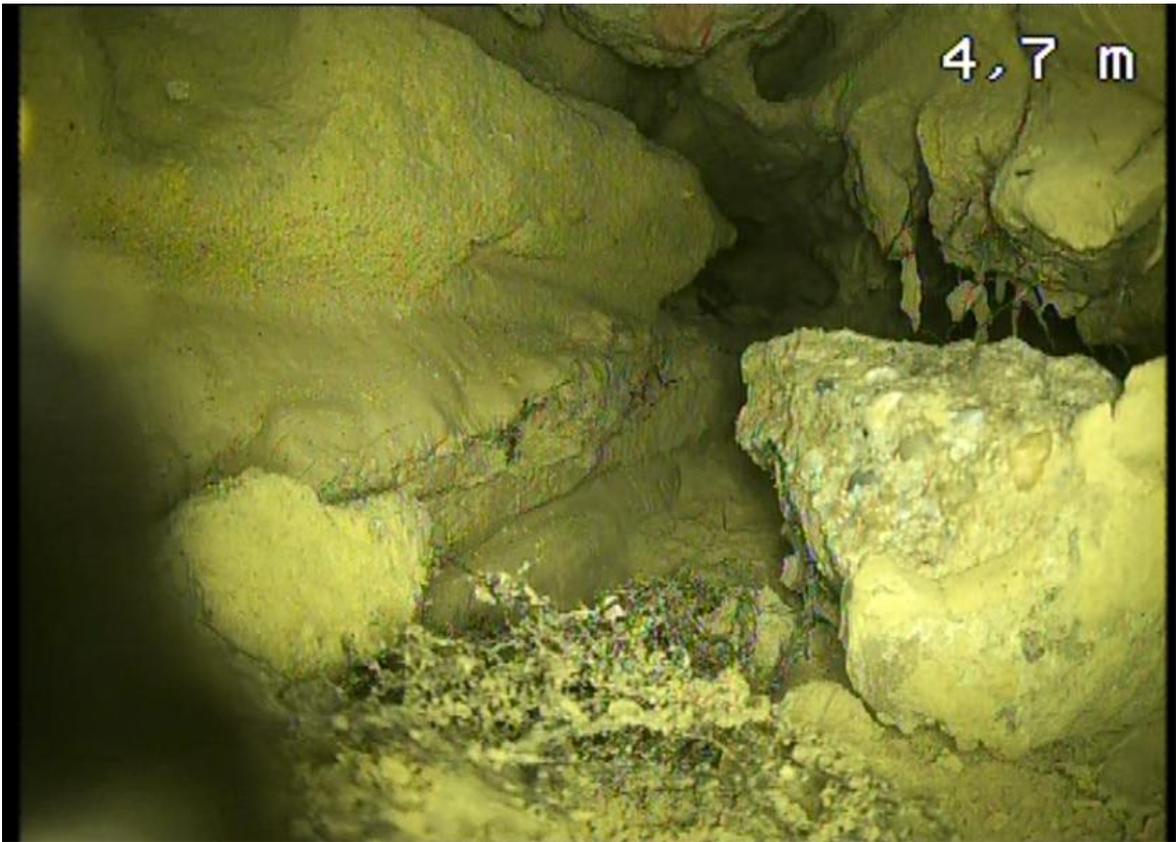
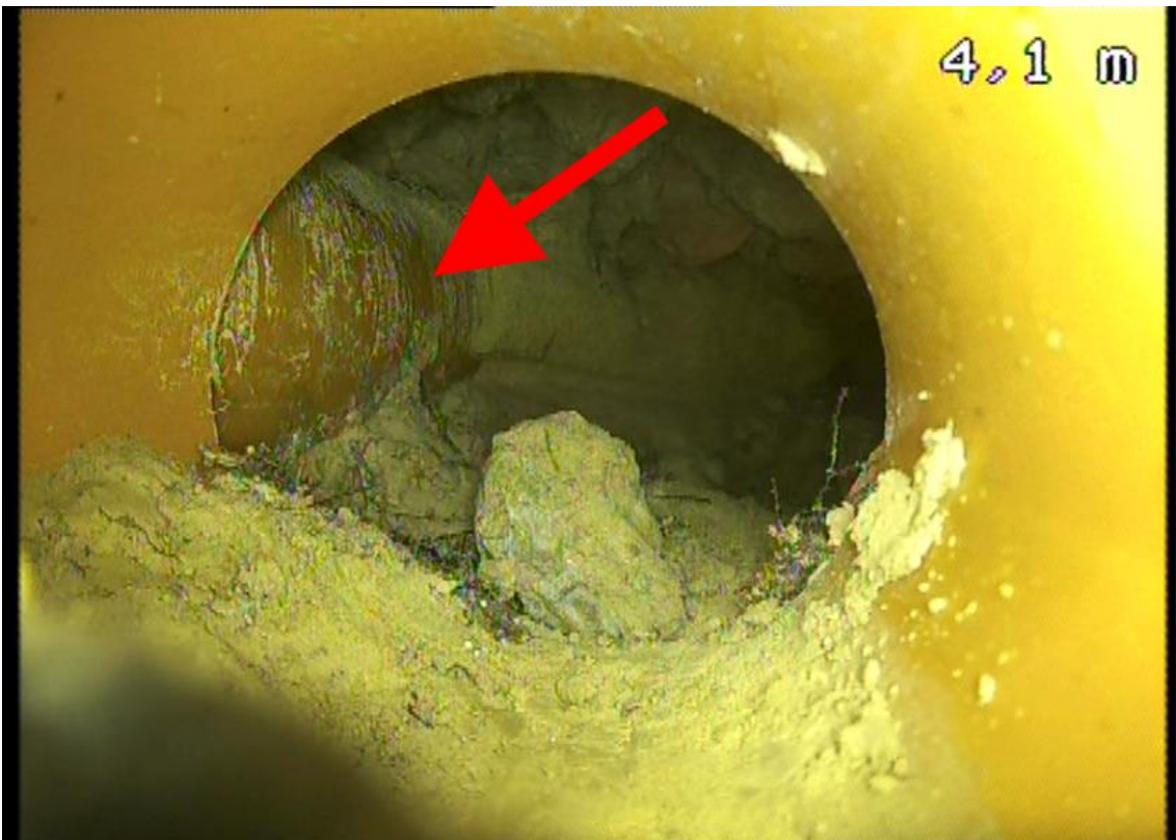
Présence de sédiments (terre) dans la conduite, à +/- 4,10m fin de la canalisation, celle-ci aboutit en terre, présence d'une importante cavité/zone de ravinement (photos 1 à 9), la conduite "voisine" (tronçon "B vers 6") est partiellement visible à hauteur de la cavité (photo 10).

-
La partie de la conduite ayant pu être inspectée ne présente pas de rupture toutefois sa configuration est anormale et peut potentiellement entraîner l'apparition de désordres. En effet nous ignorons si cette conduite est condamnée et si celle-ci a "simplement" été laissée en terre. Si c'est le cas la conduite aurait dû être fermée hermétiquement (bouchon d'obturation) en fin de ligne afin d'éviter tous phénomènes de ravinement et charriement des terres dans la canalisation.

-
En l'état la cavité risque d'affecter localement la bonne stabilité du tronçon voisin ("B vers 6") avec le ravinement progressif des terres. Des dommages pourraient également survenir en surface (fissuration/tassement du revêtement de sol) si le phénomène de ravinement se poursuit.

-
La zone de ravinement/cavité serait à mettre à jour afin de pouvoir l'examiner (quid présence d'une conduite secondaire/drain en amont ?) et suivant les constats la remblayer/stabiliser correctement. Lors de cette opération et si la conduite n'est effectivement plus en service il faudra alors l'obturer hermétiquement (mise en place d'un manchon et bouchon obturateur adapté).

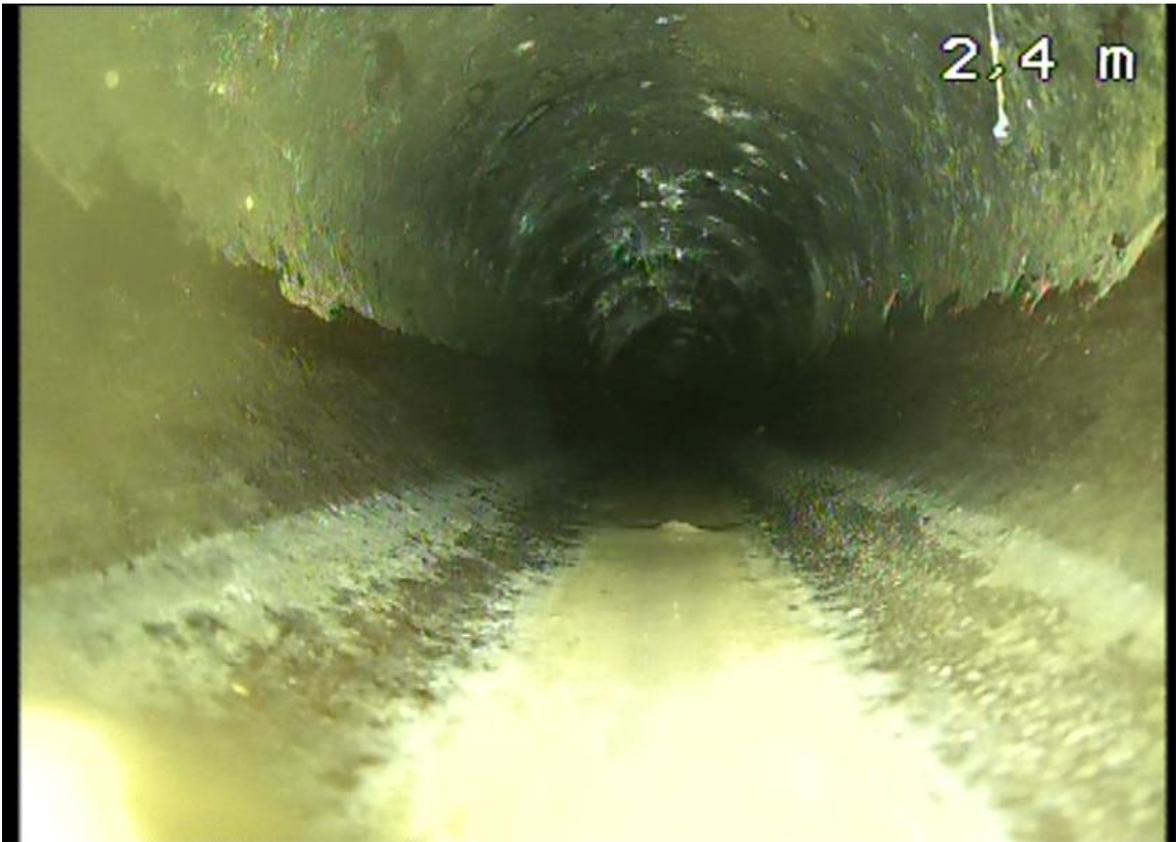
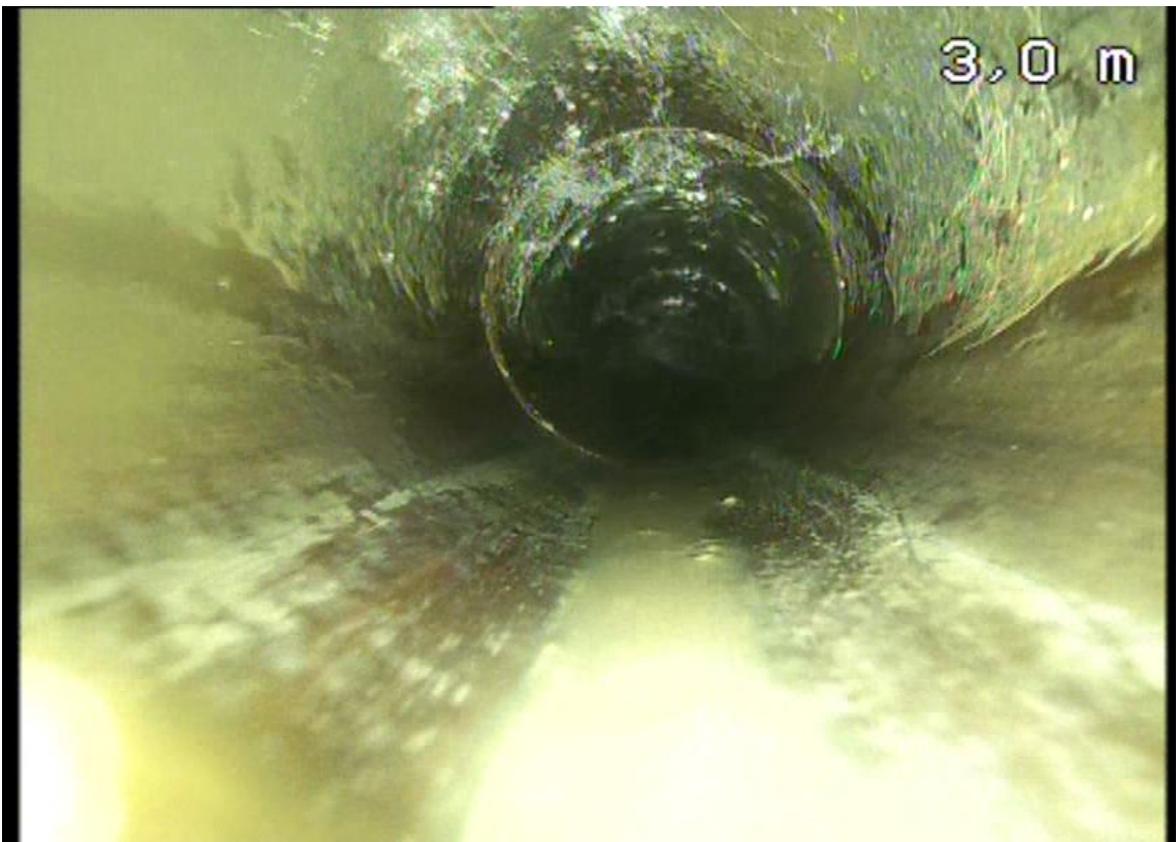
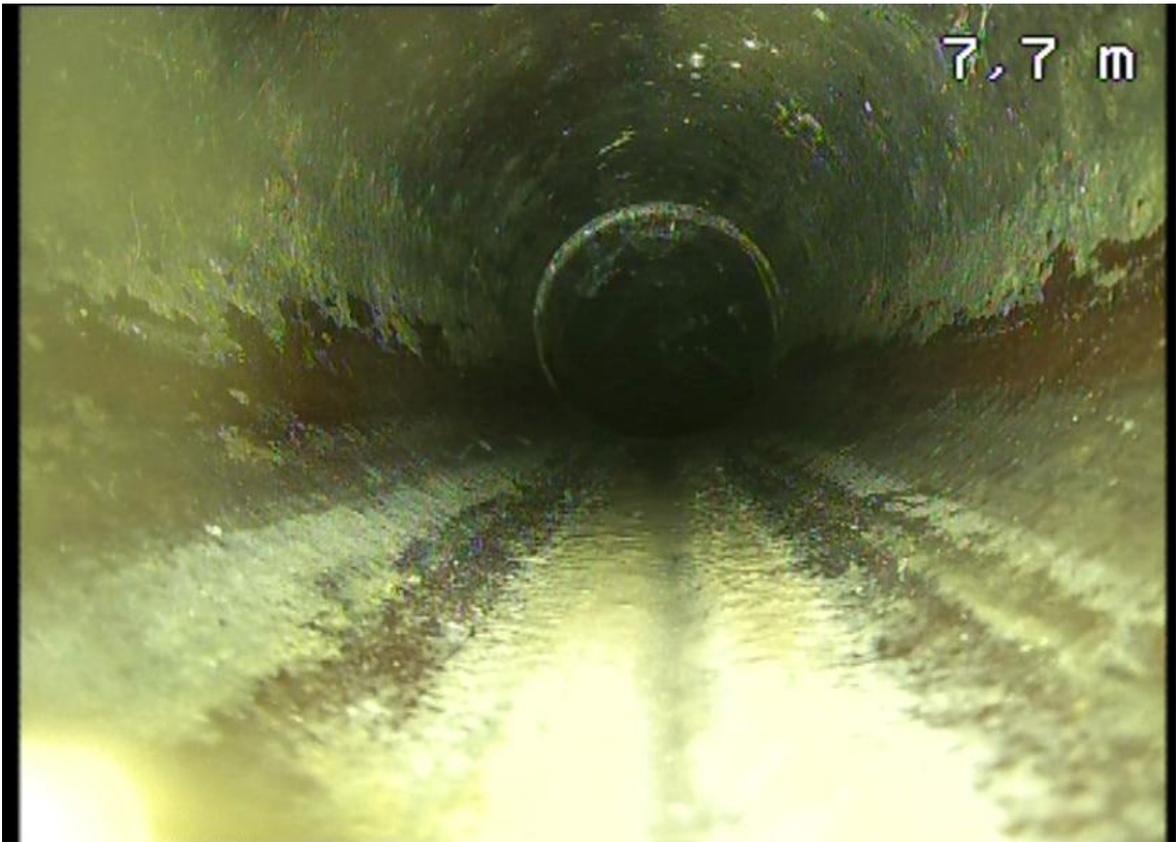
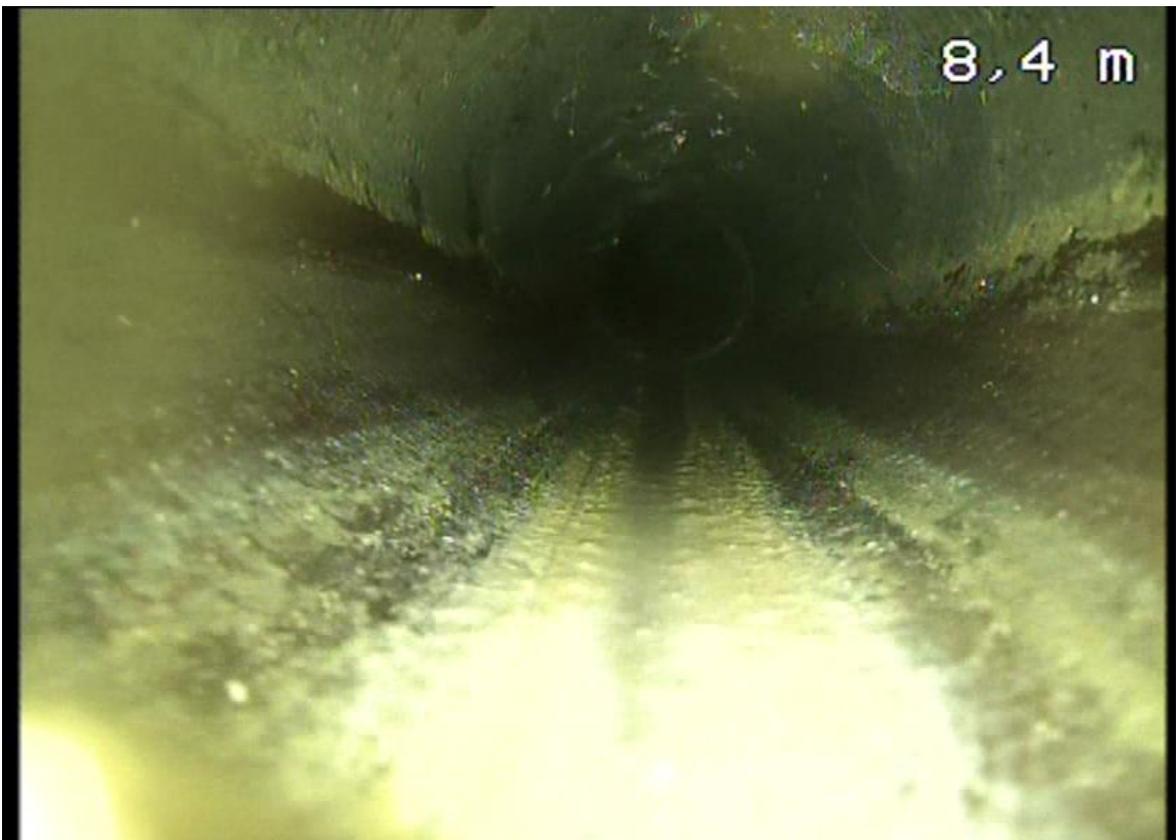
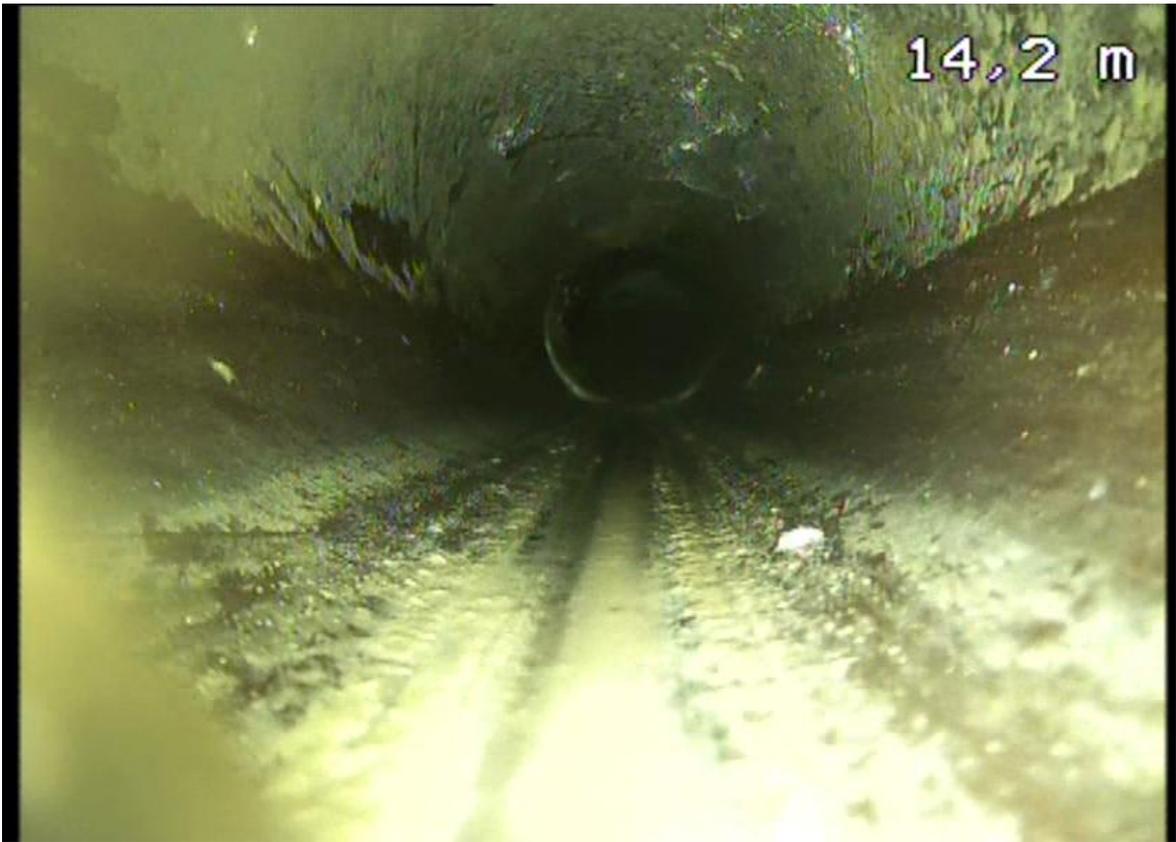
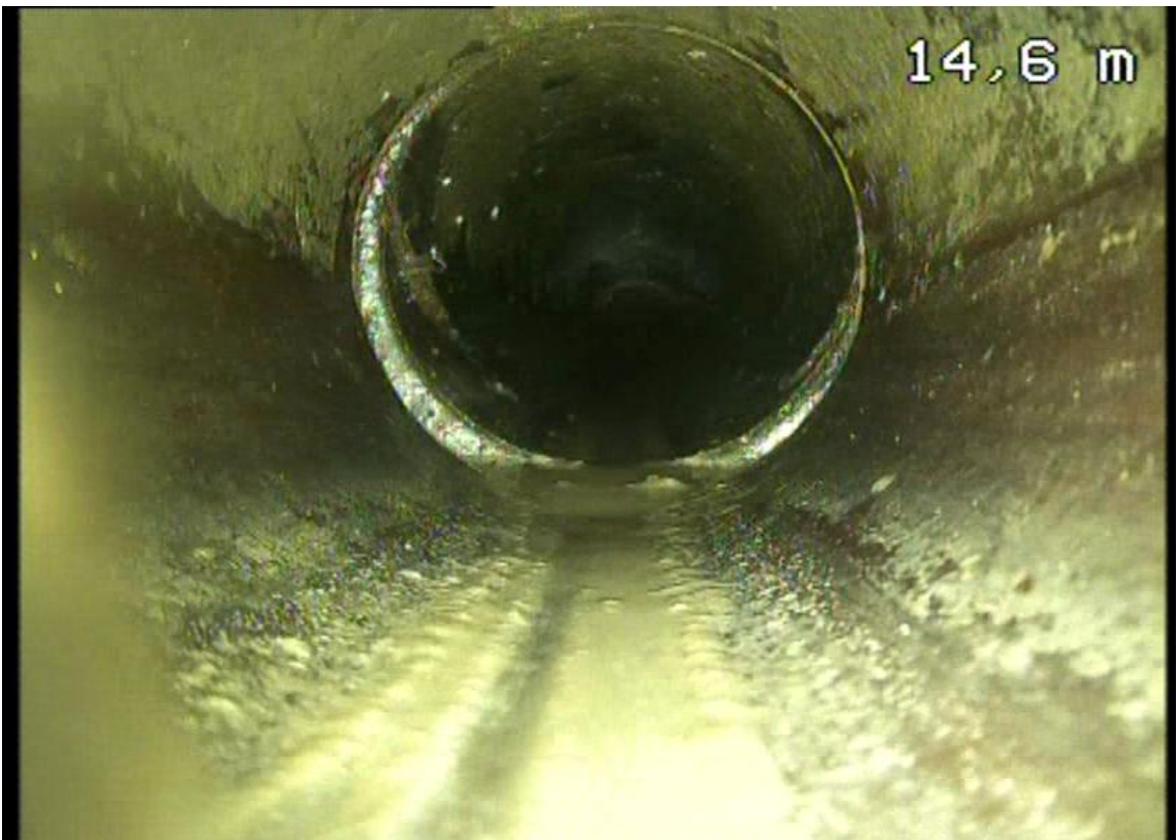
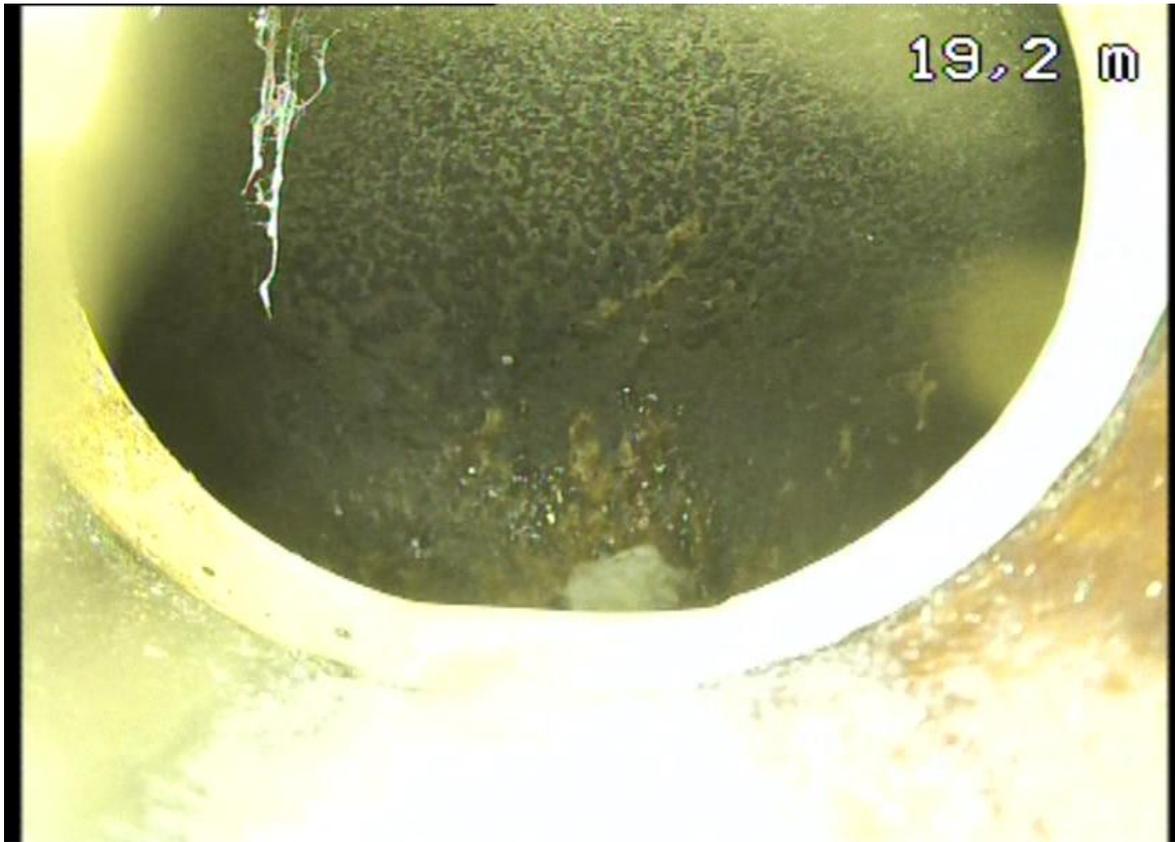
A +/- 19,60m raccordement au collecteur communal (photos 1 à 28), conduite ok.
