# Asbestinventarisat attest

Patriotsesteenweg 66, 1541 Pajottegem

Attestnummer : 20250507-000242.000

**Niet-asbestveilig**

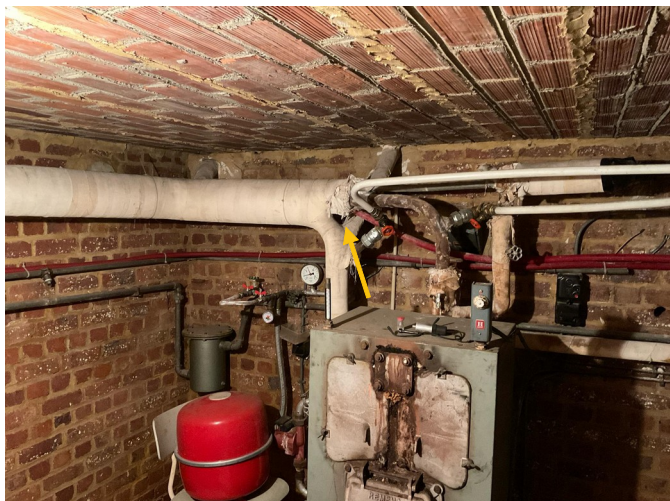
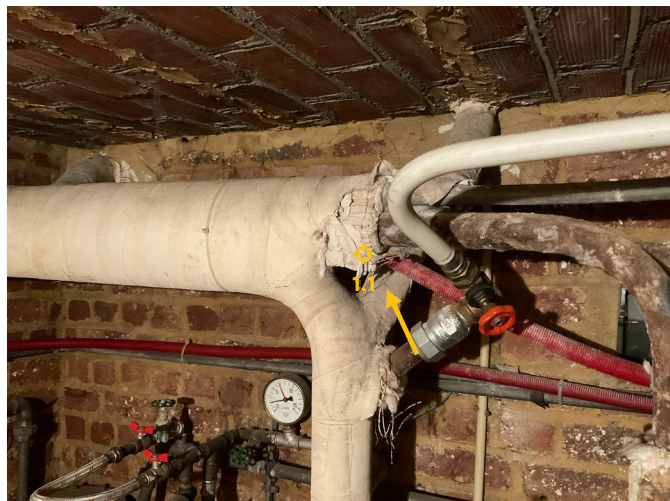
# Fiche 1: Leidingisolatie in kelder en zolder+isolatie oud voorraadvat op zolder

| Eindbeoordeling materiaalrisico | Hoog materiaalrisico en/of hoge kans op vezelvrijgave |

| Gebondenheid | Categorie 2: niet-hechtgebonden met matrix |
| Asbestsoort (vezeltype) | Amfibool aanwezig, uitgezonderd crocidoliet |
| Toestand van het materiaal | Zwaar beschadigd, zwaar verweerd |

| # | Type | Referentie | Resultaat |
|---|---|---|---|
| 1.1 | Mengmonster | MM04 | Amosiet |

| Beschrijving | Leidingisolatie in kelder en zolder+isolatie oud voorraadvat op zolder |

**Dringend verwijderen**

- Verwijder dit asbestmateriaal zo snel mogelijk. Volg de toestand goed op.

- Hermetische zone (erkend asbestverwijderaar)  
Leidingisolatie in gips betreft een niet-hechtgebonden asbesthoudende toepassing dat enkel door een erkend asbestverwijderaar binnen een hermetische zone verwijderd mag worden.

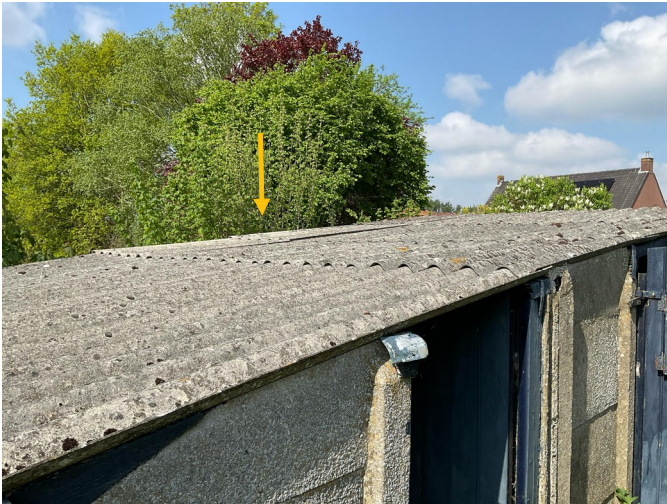
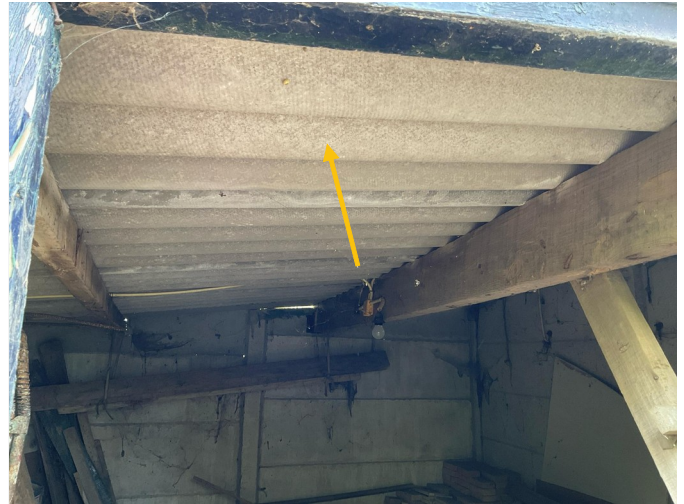
| Eindbeoordeling materiaalrisico | Hoog materiaalrisico en/of hoge kans op vezelvrijgave |

| Gebondenheid | Categorie 1: hechtgebonden in oorsprong |
| Asbestsoort (vezeltype) | Crocidoliet aanwezig |
| Toestand van het materiaal | Zwaar beschadigd, zwaar verweerd |

| Beschrijving | Golfplaten op bijgebouw in tuin |

**Dringend verwijderen**

- Verwijder dit asbestmateriaal zo snel mogelijk. Volg de toestand goed op.

- Eenvoudige handelingen: mag via doe-het-zelf of door werknemer(s) met opleidingsattest eenvoudige handelingen  
Deze toepassing betreft hechtgebonden asbest dat via doe-het-zelf verwijderd mag worden via de methodiek eenvoudige handelingen.

Zorg bij het manipuleren van asbesthoudend materiaal altijd voor de nodige bescherming door minstens een FP3 mondkapje te dragen, handschoenen en een Tyvec. Verwijder het materiaal in de voorziene asbestzakken verkrijgbaar bij de gemeente.

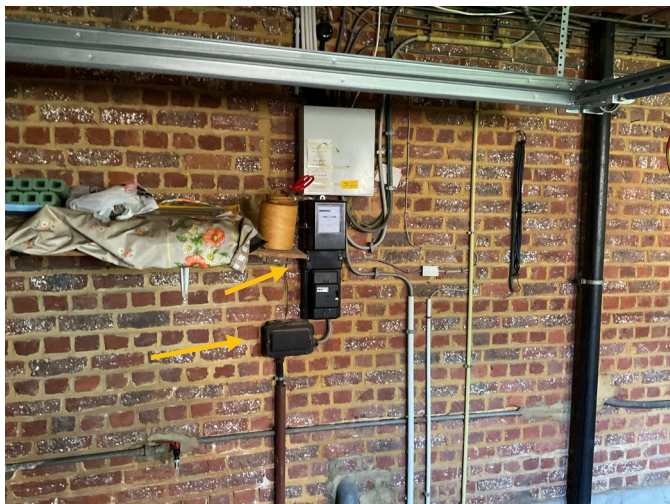
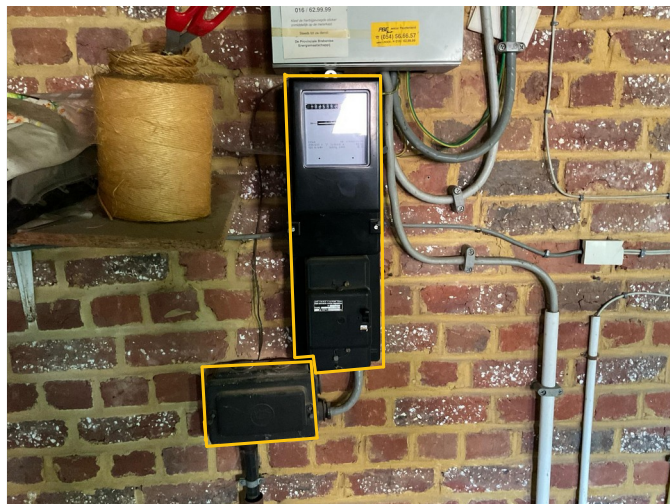
Het is moeilijk te bepalen of de bakeliettoepassingen effectief asbesthoudend zijn. Het kan ook gaan om de asbestvrije variant.

Er werd geen monster genomen om beschadiging aan een werkende elektrisch gerelateerde toepassing te vermijden.

| Eindbeoordeling materiaalarisico | Laag materiaalarisico en/of verlaagde kans op vezelvrijgave |

| Toestand van het materiaal | Onbeschadigd, niet verweerd |

| Beschrijving | Bakeliet |

Zorgvuldig beheeren

- Zorg voor een veilig beheer. Vermijd het beschadigen van het asbestmateriaal. Controleer de toestand jaarlijks op wijzigingen.

- Eenvoudige handelingen: mag via doe-het-zelf of door werknemer(s) met opleidingsattest eenvoudige handelingen  
Deze toepassing betreft hechtgebonden asbest dat via doe-het-zelf verwijderd mag worden via de methodiek eenvoudige handelingen.

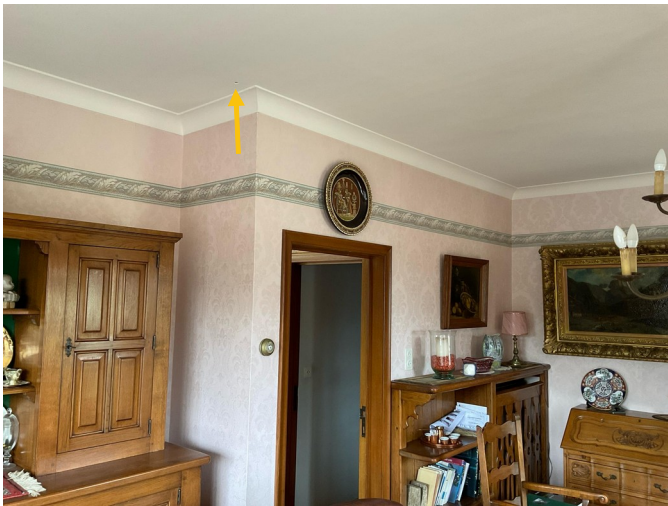
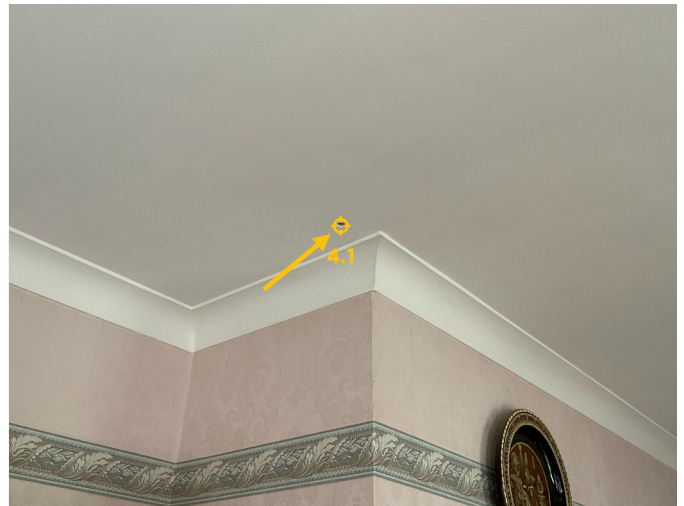
Het pleisterwerk niet beschadigen. Niet in boren of spijkeren om vezelvrijgave maximaal te voorkomen.

| Eindbeoordeling materiaalisico | Laag materiaalisico en/of verlaagde kans op vezelvrijgave |

| Asbestsoort (vezeltype) | Alleen chrysotiel |
| Toestand van het materiaal | Onbeschadigd, niet verweerd |

| # | Type | Referentie | Resultaat |
|---|---|---|---|
| 4.1 | Mengmonster | MM01 | Chrysotiel |

| Beschrijving | Pleisterwerk plafonds |

Zorgvuldig beheren

- Zorg voor een veilig beheer. Vermijd het beschadigen van het asbestmateriaal. Controleer de toestand jaarlijks op wijzigingen.
- Voer bijkomende staalname(s) uit.

- Hermetische zone (erkend asbestverwijderaar)  
Deze toepassing betreft losgebonden asbest (in gips).

Het verwijderen van het pleisterwerk zorgt onvermijdelijk voor vezelvrijgave waardoor deze handeling enkel door een erkend asbestverwijderaar dient te gebeuren binnen een hermetische zone.

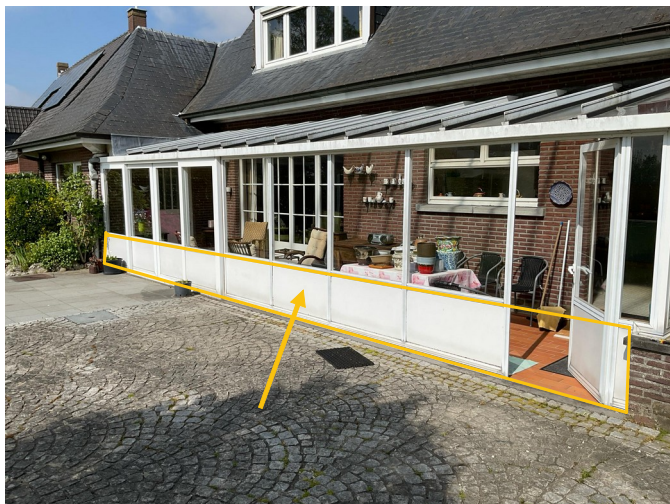
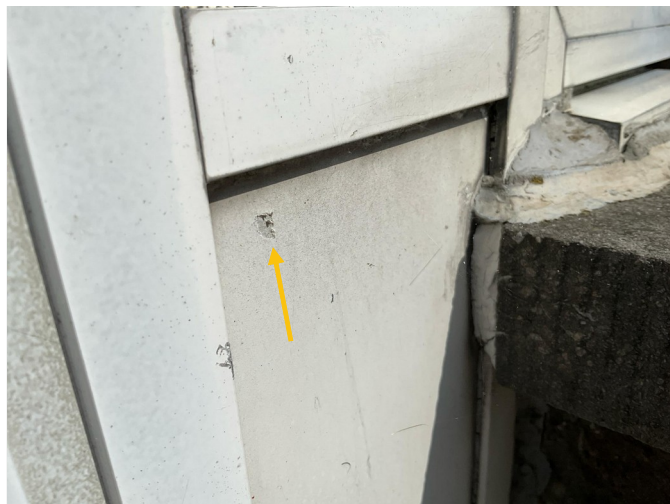
| Eindbeoordeling materiaalisico | Laag materiaalisico en/of verlaagde kans op vezelvrijgave |

| Asbestsoort (vezeltype) | Crocidoliet aanwezig |
| Toestand van het materiaal | Onbeschadigd, niet verweerd |

| Beschrijving | Panelen onder ramen veranda |

Zorgvuldig beheren

- Zorg voor een veilig beheer. Vermijd het beschadigen van het asbestmateriaal. Controleer de toestand jaarlijks op wijzigingen.

- Eenvoudige handelingen: mag via doe-het-zelf of door werknemer(s) met opleidingsattest eenvoudige handelingen  
Deze toepassing betreft hechtgebonden asbest dat via doe-het-zelf of door een werknemer met opleidingsattest eenvoudige handelingen verwijderd mag worden.

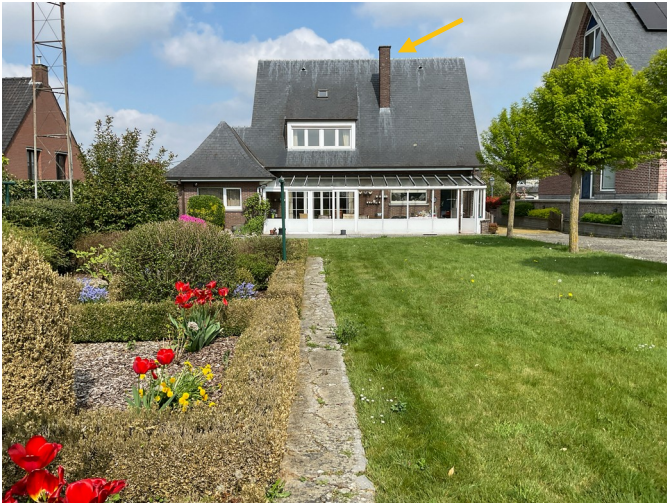
*Situeringsfoto*

**Reden:** Het te onderzoeken materiaal situeert zich hoger dan 3,50 m te rekenen vanaf een veilige ondergrond

**Uitleg van de asbestdeskundige:** De schouw bevindt zich hoger dan 3,5m te rekenen vanaf een veilige ondergrond en kon tijdens het bezoek niet worden geïnspecteerd.

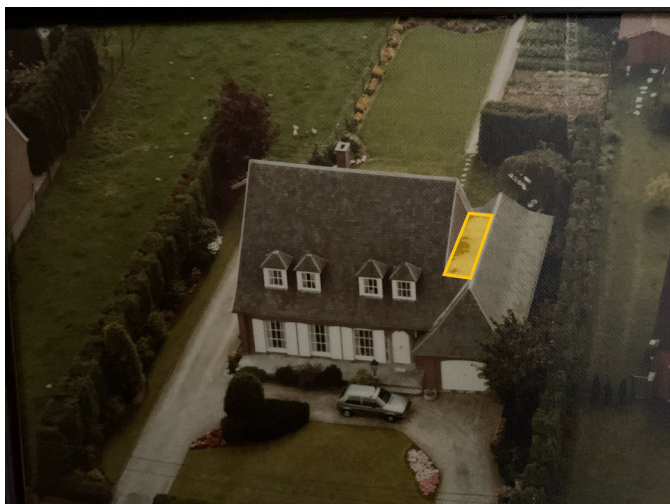
Situeringsfoto

**Reden:** Het te onderzoeken materiaal situeert zich hoger dan 3,50 m te rekenen vanaf een veilige ondergrond

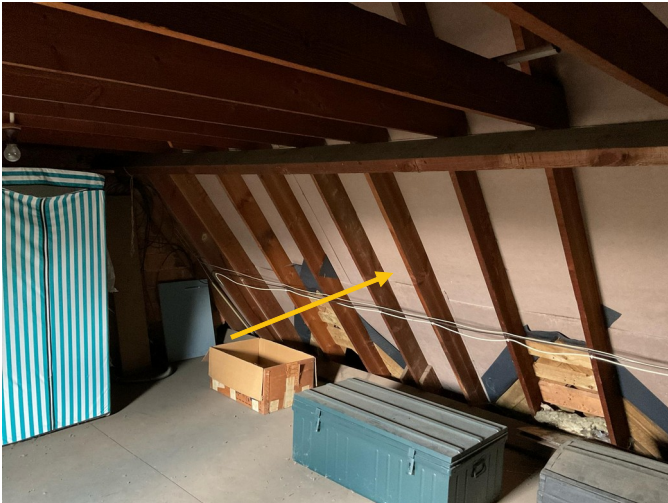
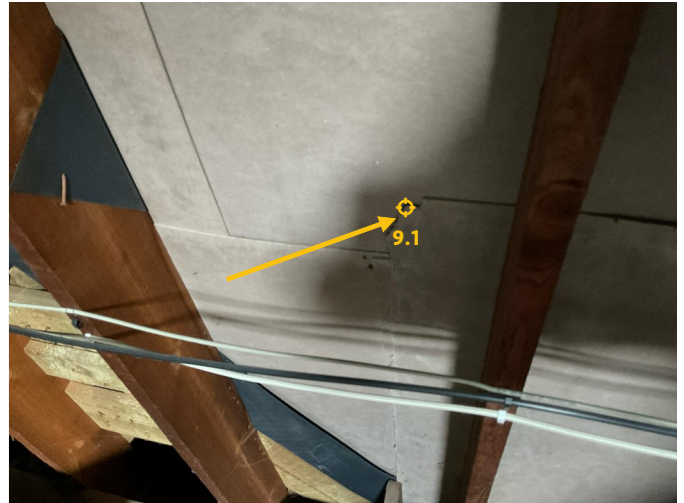
Geen asbest

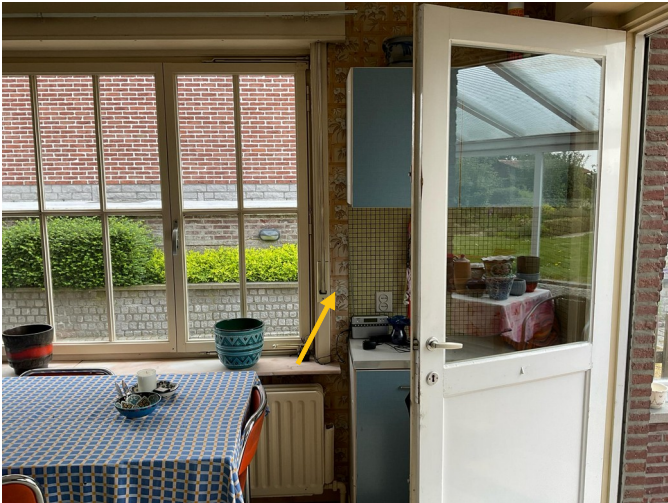
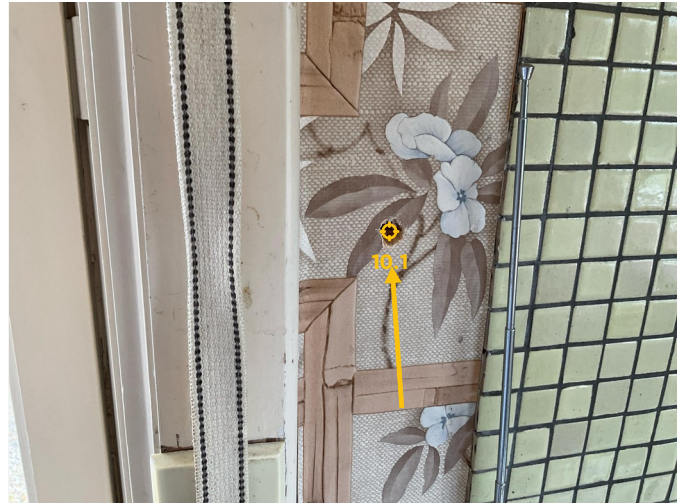
## Fiche 10: Pleisterwerk muren

Geen asbest

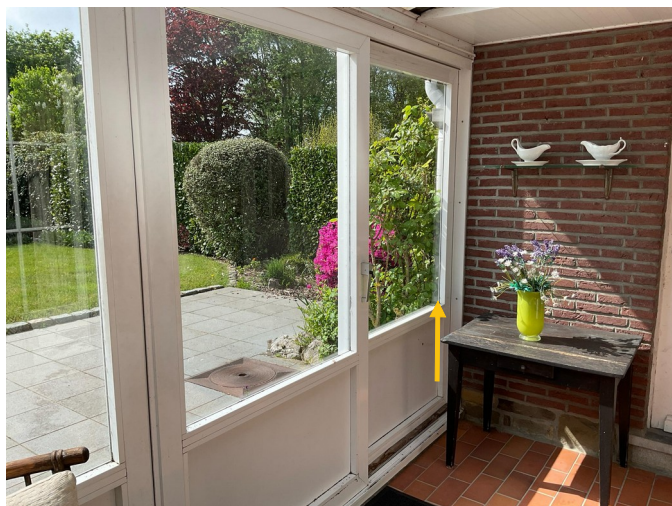
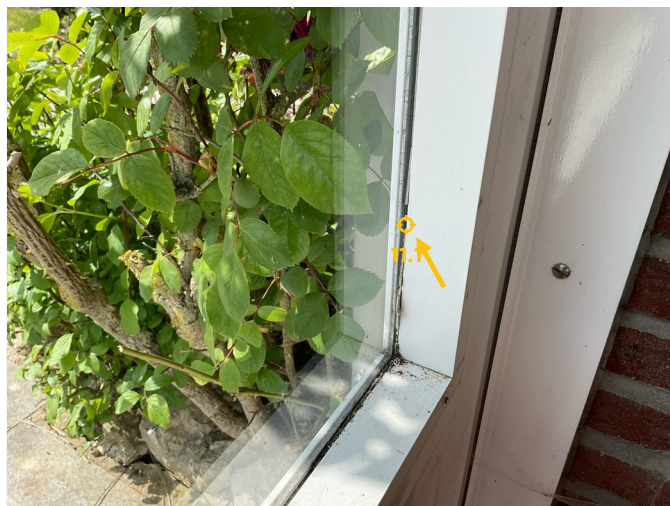
## Fiche 11: Mastiek ramen veranda

Geen asbest
