RASSEL 63
 1780 WEMMEL

ETAT DES LIEUX

Nous intervenons concernant de l'humidité sur les murs de la cave. Une recherche de fuite est prévue.

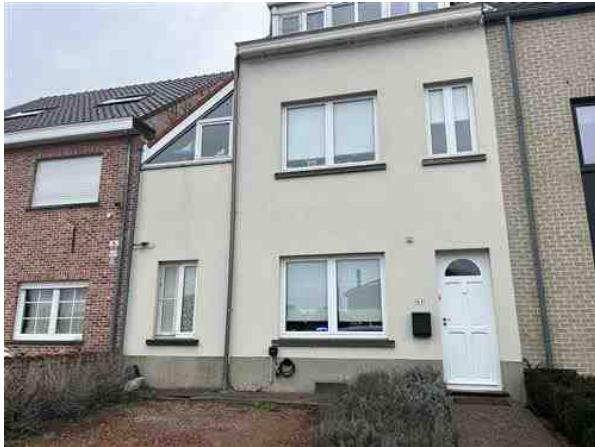
Photo 1
Maison 2 façades.

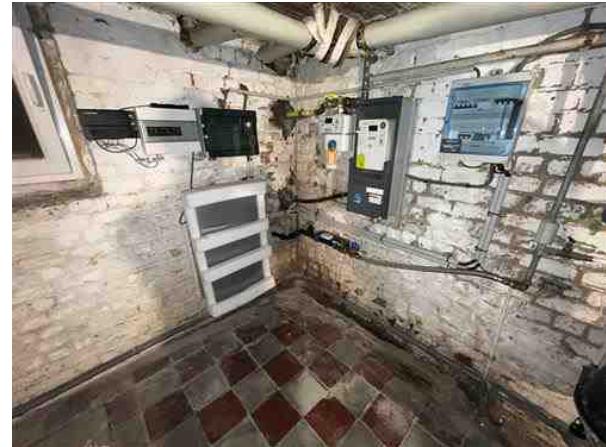
Photo 2
Mr. Russanowski nous déclare avoir de l'humidité sur le mur de la cave en façade avant suite à des travaux réalisés sur le parking par Fluvius.

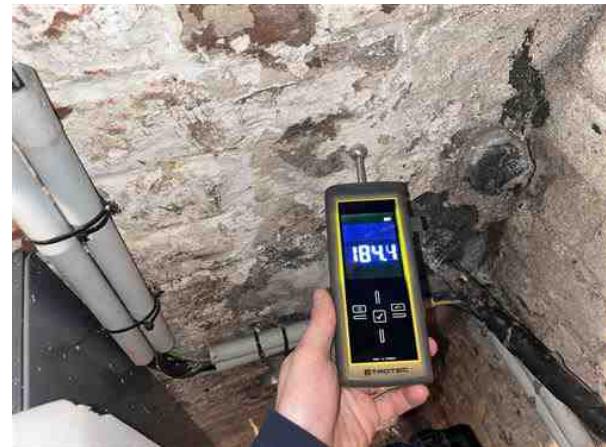
-Contrôle hygrométrique: un contrôle hygrométrique est effectué et nous mesurons un taux d'humidité élevé sur le mur de la cave.

Photo 4
Avec notre testeur hygrométrique nous mesurons un taux d'humidité élevé sur le mur de la cave.

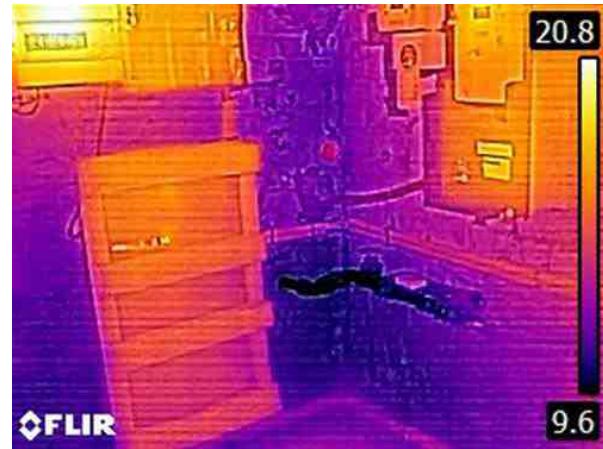
Photo 6

-Thermographie: un contrôle par caméra infrarouge est réalisé et nous remarquons un refroidissement thermique sur le mur de la cave dû à l'humidité.

Avec notre caméra infrarouge nous remarquons un refroidissement thermique sur le mur de la cave dû à l'humidité.

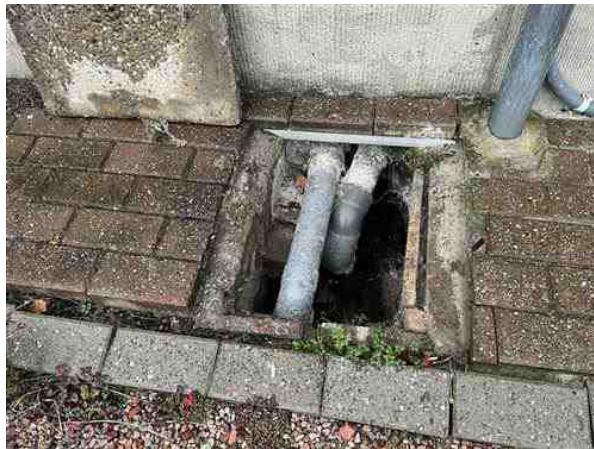
Photo 7

En façade avant se trouve une chambre de visite.

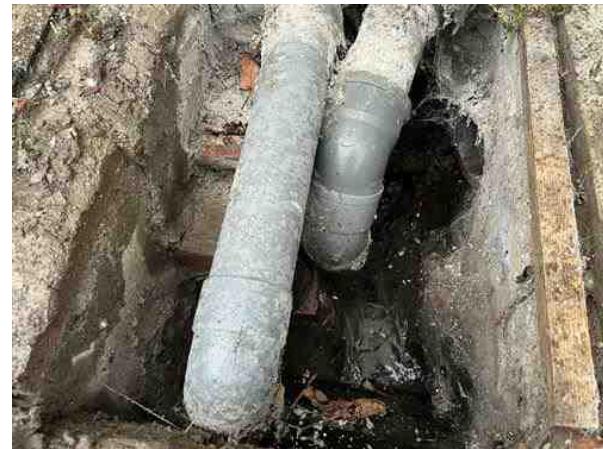
Photo 8

-Contrôle visuel: en façade avant se trouve une chambre de visite, nous constatons que la chambre de visite n'est pas étanche.

Nous constatons que la chambre de visite n'est pas étanche.

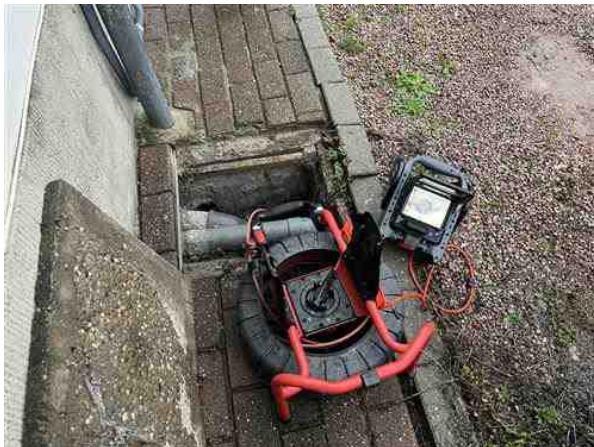
Photo 9

Nous réalisons un contrôle endoscopique avec notre caméra d'égout.

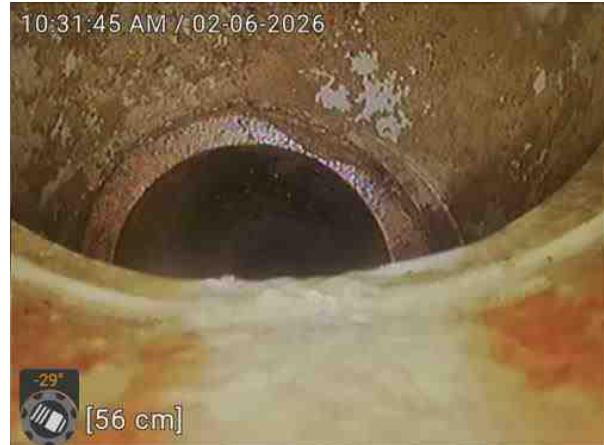
Photo 10

À 0,60 m du point d'introduction de la caméra, nous constatons un déboîtement du raccordement du tuyau d'évacuation en grès.

L'humidité observée sur le mur de la cave en façade avant est due à plusieurs déboîtements du tuyau d'évacuation en grès. En revanche, l'humidité en façade arrière provient du contact du mur avec la terre, qui se sature d'eau lors des périodes de pluie.

à 60cm depuis le point d'entrée de notre caméra nous remarquons un déboitement du raccordement du tuyau d'évacuation en grès.

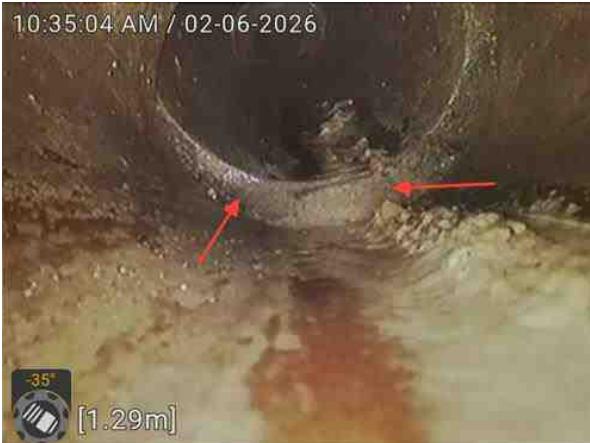
Photo 13

À 1,30 m du point d'introduction de la caméra, un second déboîtement du tuyau d'évacuation en grès est observé.

à 1,30 mètres depuis le point d'entrée de notre caméra nous remarquons un second déboitement du tuyau d'évacuation en grès.

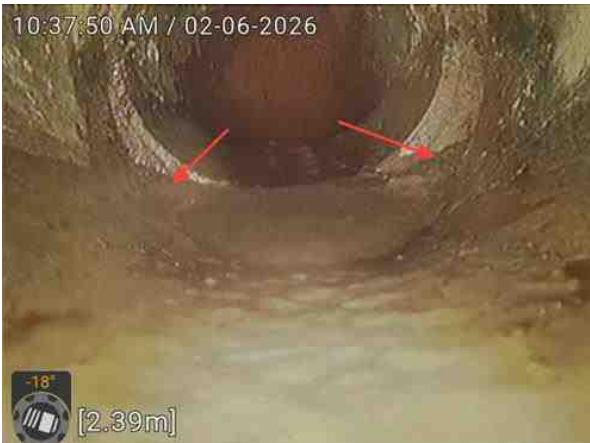
Photo 15

À 2,40 m du point d'introduction de la caméra, nous constatons un troisième déboîtement du tuyau d'évacuation en grès.

à 2,40 mètres depuis le point d'entrée de notre caméra nous remarquons un troisième déboitement du tuyau d'évacuation en grès.

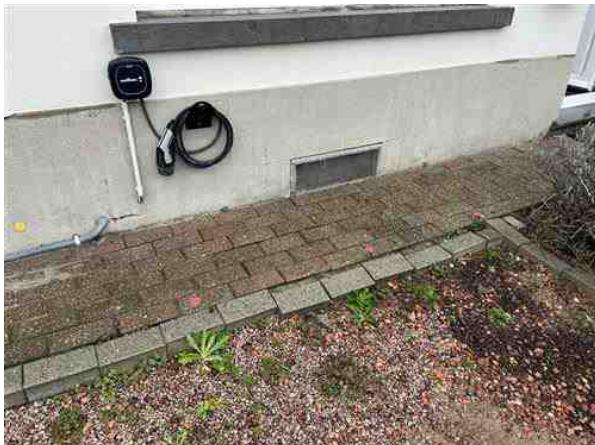
Photo 17

Les différents déboîtements ont été repérés et marqués au sol à la bombe.

Nous avons marqué les déboitements au niveau du sol à la bombe.

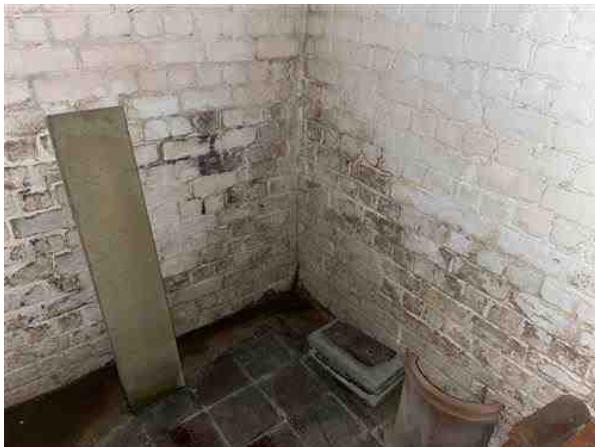
Photo 19

Mr. Russanowski nous déclare également avoir de l'humidité sur le mur de la cave en façade arrière.

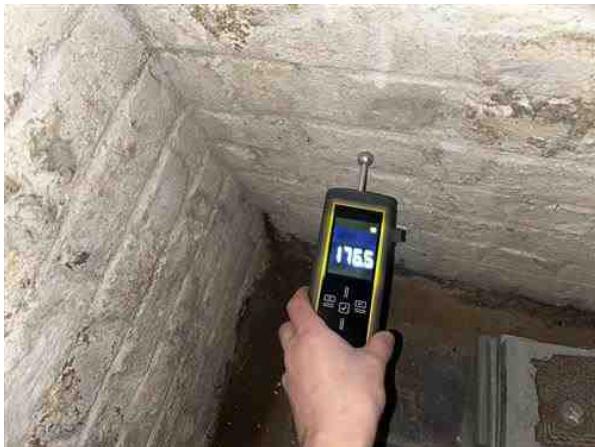
Photo 21

-Contrôle hygrométrique: un contrôle hygrométrique est effectué et nous mesurons un taux d'humidité élevé sur le mur de la cave.

Avec notre testeur hygrométrique nous mesurons un taux d'humidité élevé sur le mur de la cave.

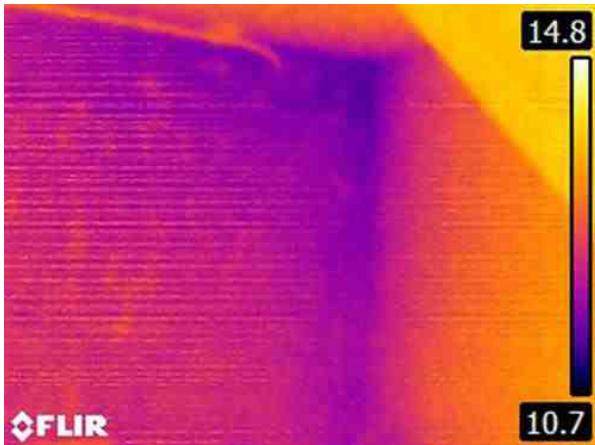
Photo 23

-Thermographie: un contrôle par caméra infrarouge est réalisé et nous remarquons un refroidissement thermique sur le mur de la cave dû à l'humidité.

Avec notre caméra infrarouge nous remarquons un refroidissement thermique sur le mur de la cave dû à l'humidité.

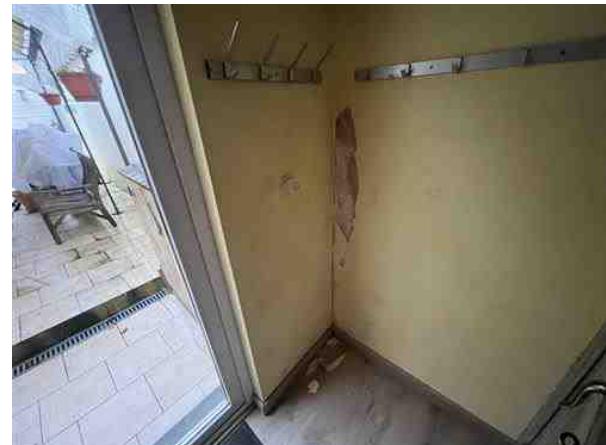
Photo 24

Au-dessus de la cave en façade arrière nous remarquons également un dégât d'humidité sur le mur.

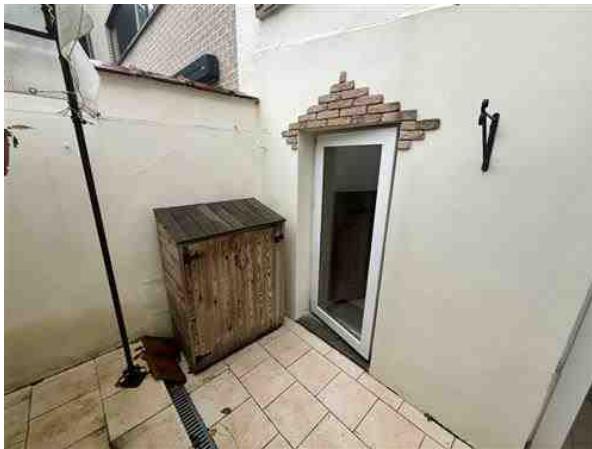
Photo 25

Au-dessus se trouve la cour, aucune canalisation d'évacuation n'est présente.

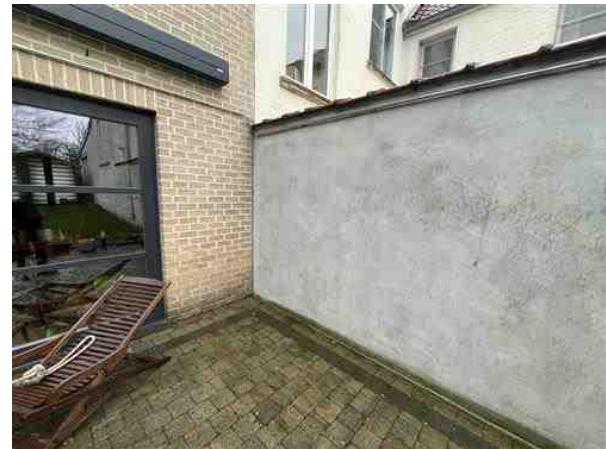
Photo 26

Chez le voisin nous ne remarquons aucune présence de canalisation d'évacuation, l'habitation ne dispose d'aucune cave.
