RAPPORT 26.005151  
dd. 24-02-2026

In de keuken is er een vochtplek op het plafond. Boven de schade is de badkamer. In de badkamer is er niets opvallends. Er zijn geen verstoppingen.

## ANNEXE PHOTO de DETECTION DES FUITES CIBOR - Rapport R-26.005151

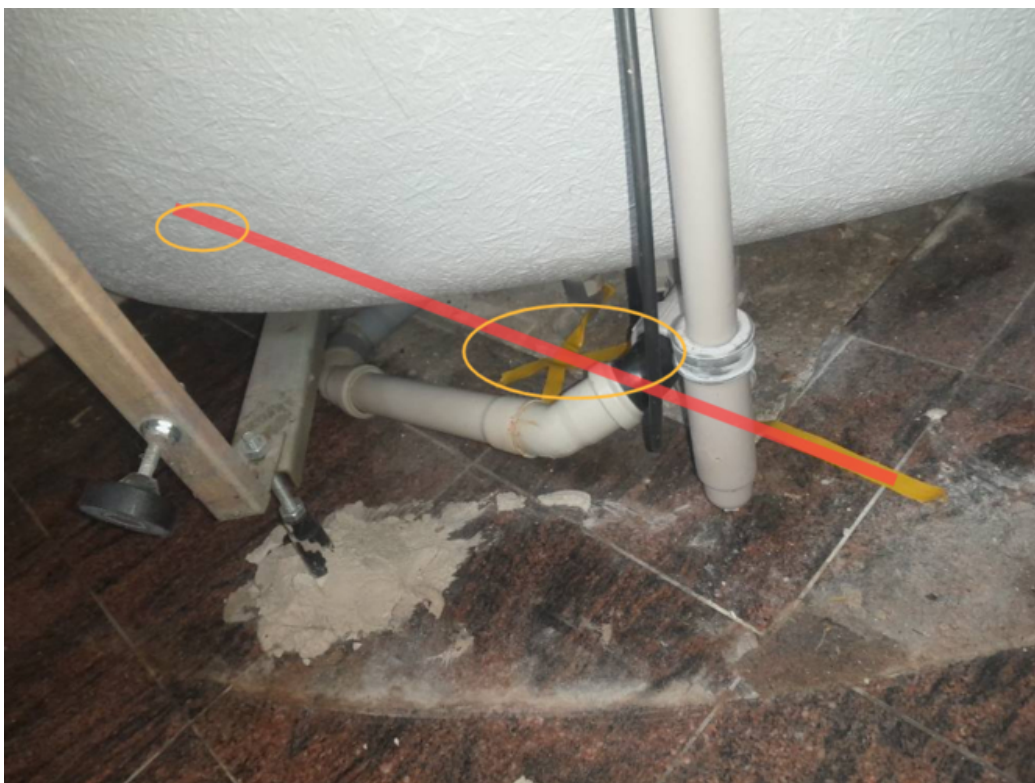
- vochtschade en een constant klein gedruppel uit het plafond van de keuken
- de inspectie toont een lek op het warm water circuit onder het bad
- aanbeveling tot verwijderen van het bad en een destructief onderzoek rond de leiding in de aangeduide zone

Photo 28 : lekindicatie op het warm watercircuit onder het bad
