## Verslag Lekdetectie

**Schade adres** JEAN CLAUDE DEKIE  
AVENUE NOUVELLE 30  
1040 ETTEBEEK

**Schadenummer** REF 3001139/DFL - REF ARAG  
2019016114/032

**Werk Type** Lekdetectie

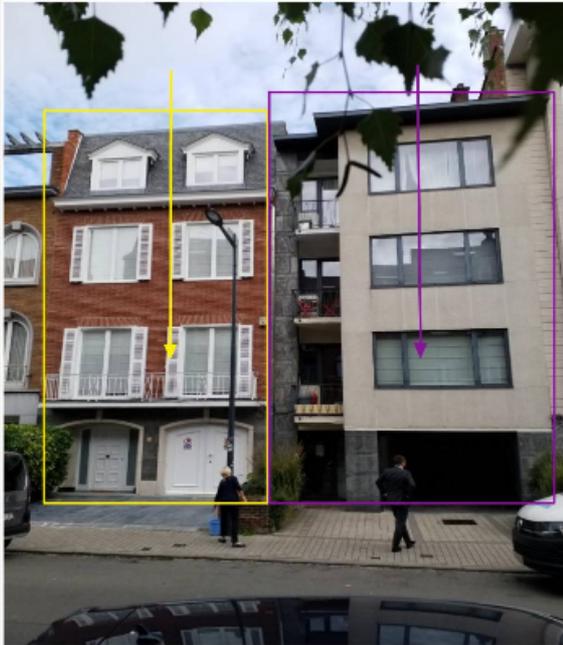
01  
Infiltrations d'eau dans la cave de notre client (maison dans le cadre jaune) par le mur mitoyen avec le bâtiment voisin (cadre mauve).

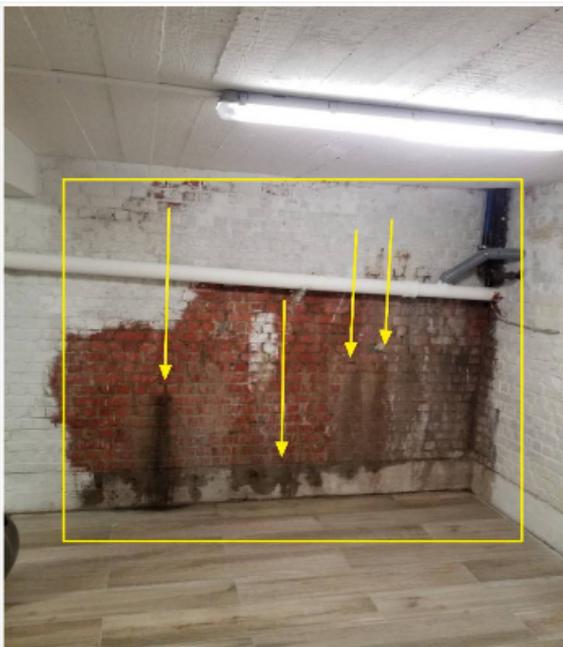
02  
Cave de notre client:  
Lors d'un contrôle visuel nous pouvons constaté des traces d'infiltration d'eau sur le mur mitoyen avec le bâtiment voisin.  
Quand nous commençons notre visite aucune infiltration d'eau est constaté.

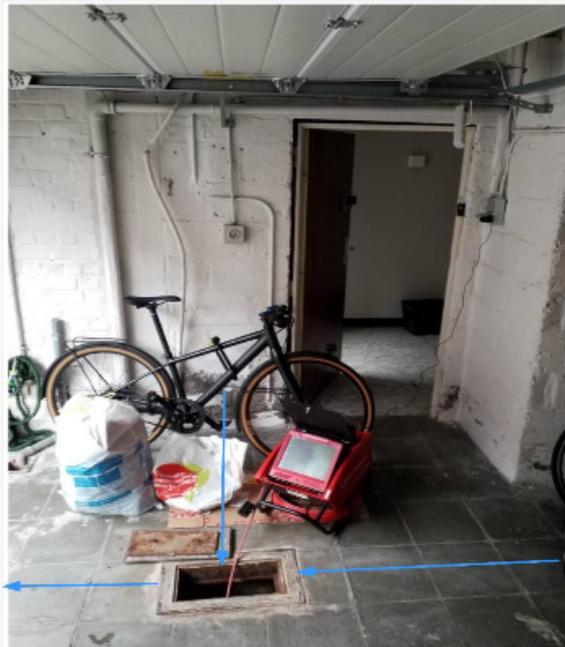
03

Bâtiment voisin:

Une inspection d'égouts est effectuée sur les tuyaux d'évacuation raccordés sur la chambre de visites dans le garage.

Nous n'avons aucune remarque sur ces évacuations.

Le tuyau d'évacuation des cuisines n'est pas raccordé sur ce réseau d'égouts.

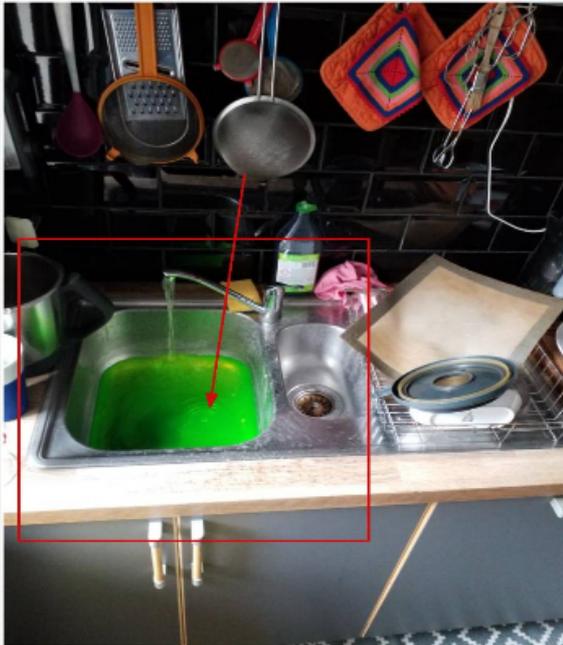
04

Bâtiment voisin:

Le tuyau d'évacuation des cuisines (qui se trouvent du côté de notre client) a été chargé avec un colorant (vers) par l'évier de l'appartement du 1<sup>ère</sup> étage.

Dans un premier temps le colorant ne se libère nulle part.

Après quelque temps le colorant se libère dans la cave de notre client par le mur mitoyen avec le bâtiment voisin.

Après d'avoir débouché le sterfput qui se situe devant la port d'entrée du bâtiment voisin le colorant se libère dans se sterfput.

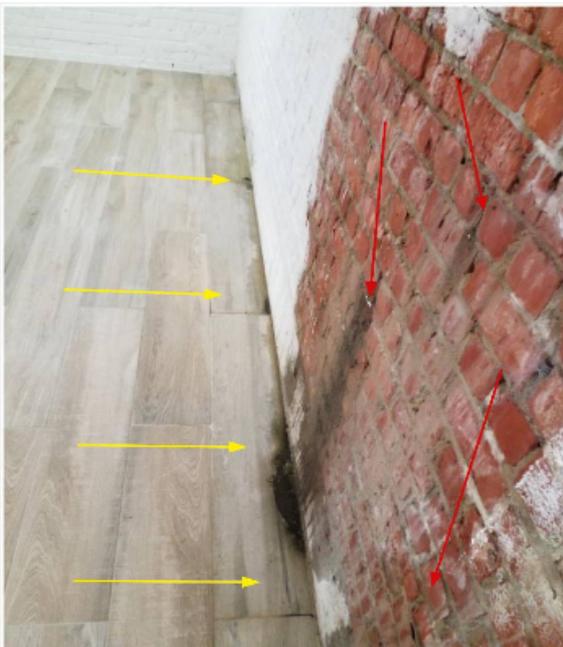
05

Cave de notre client:

Image des infiltrations d'eau colorée par le mur voisin après que nous avons chargé l'évacuation des cuisines du bâtiment voisin.

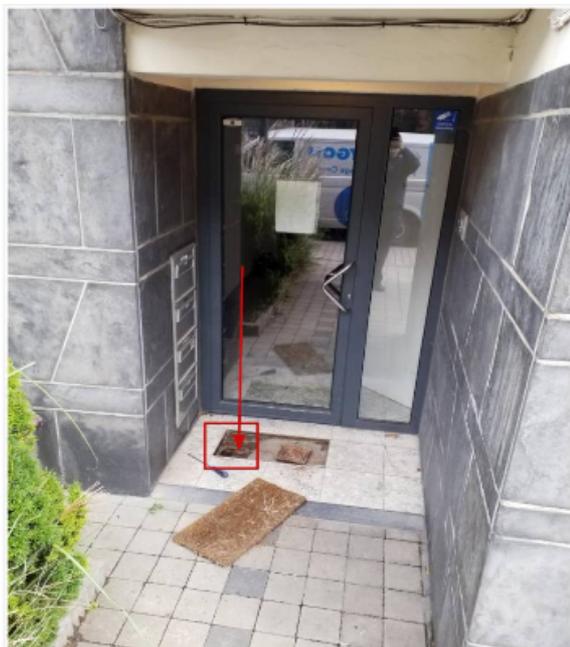
06

Bâtiment voisin:

Sur cette photo le sterfput bouchée ou l'évacuation des cuisines est raccordé dessus est indiqué avec une flèche rouge.

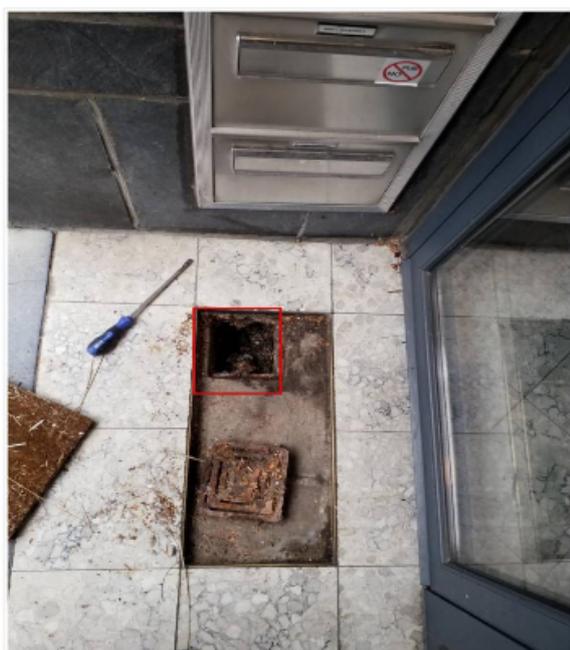
07

Bâtiment voisin:

Image du sterfput qui est complètement bouchée.

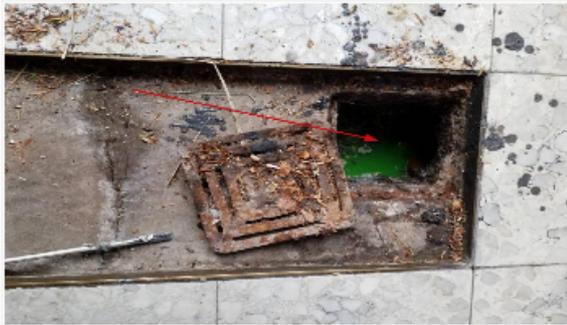
08

Bâtiment voisin:

Image du colorant (utilisée sur l'évacuation des cuisines par l'appartement du 1<sup>ère</sup> étage) qui se libère dans le sterfput après que nous avons débouché le sterfput.

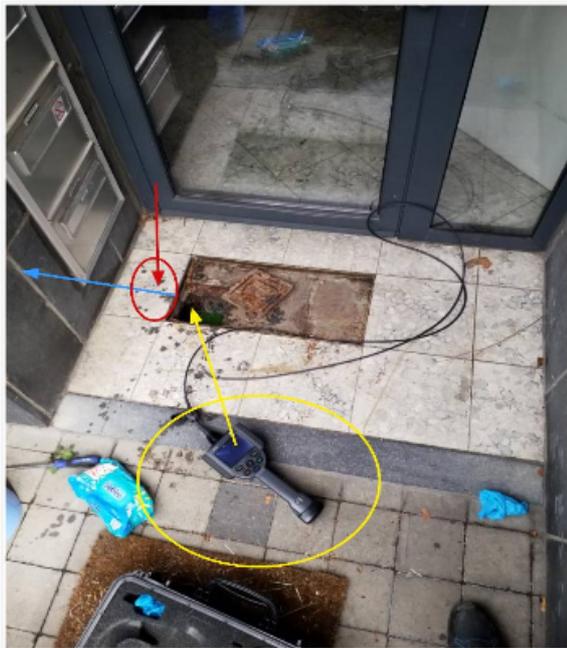
09

Bâtiment voisin:

Lors d'une endoscopie sur l'évacuation (flèche bleue) des cuisines par le sterfput que nous avons débouché nous avons constaté un trou (flèche rouge) dans l'évacuation.

Par un contrôle visuel du sterfput nous avons constaté que le sterfput est fracturé.

Sur photo 9 la situation des causes est indiquée.

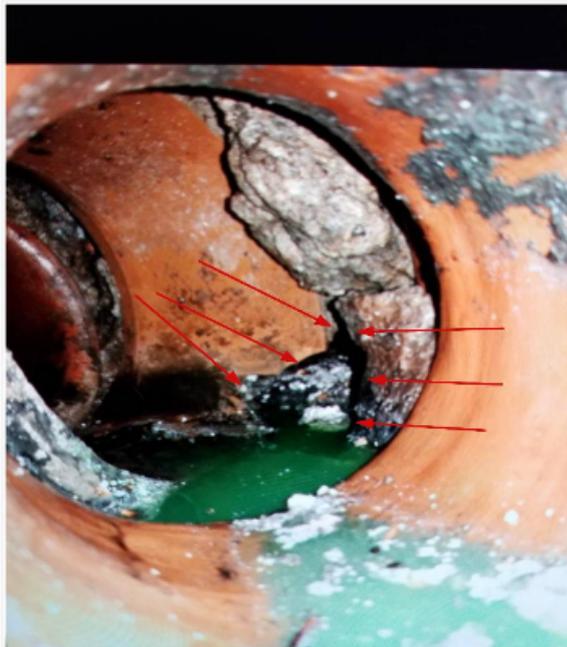
10

Conclusion:

Les infiltrations d'eau dans la cave de notre client par le mur mitoyen avec le bâtiment voisin sont causées par le trou (indiqué sur la photo avec des flèches rouges) sur l'évacuation des cuisines du bâtiment voisin et par le sterput à l'entrée du bâtiment voisin fracturé sur lequel l'évacuation des cuisines est raccordé dessus.
