ATTESTATION

DOSSIER : MILOS

Attestation CONCERNANT la façade de l'immeuble
sis à l'angle de la rue des botresses, 52 et Trixhay à Saint NICOLAS

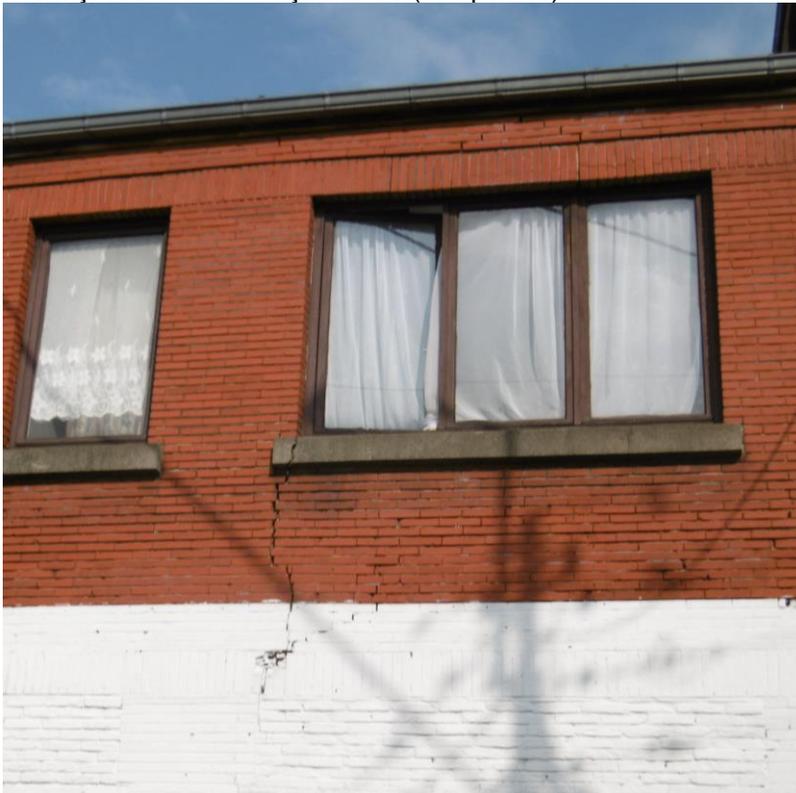
Photo 1 (2019)

Une fissure verticale ancienne (tremblement de terre de 83 ?) se situe en façade. Il n'y a pas de risque immédiat. (voir photos 1, 2, 3 et 4), Il n'y a pas d'évolution entre 2019 et 2024.

Le linteau du 1er étage a une flèche importante et il y a des briques fendues. Il faut refaire entièrement ce linteau et rapidement, en attendant il faut étançonner le linteau avec gîte en bois et étaçon. (voir photos 1 et 2) L'étançonnement a été réalisé mais un support au centre devrait être posé en plus.

Le seuil du premier étage est fendu. Il faudra également le remplacer lors de la réfection de la façade. (voir photos 1, 2)

Il faut absolument réparer rapidement le linteau de la grande fenêtre de l'étage ou en tout cas placer provisoirement un étau au centre de la baie.

La fissure verticale dans la façade est à réparer à moyen terme.
Cette réparation doit se faire avec placement d'un tirant au travers du mur de façade (parallèlement à la rue) et reprenant une plaque à l'angle du pignon dans l'autre rue.
