Rapport d'inspection No. 088463

ETAT DES LIEUX

Des dégâts d'humidité sont constatés dans le débarras où se trouve la chaudière dans la salle de bain, mur mitoyen avec le voisin du n° 76

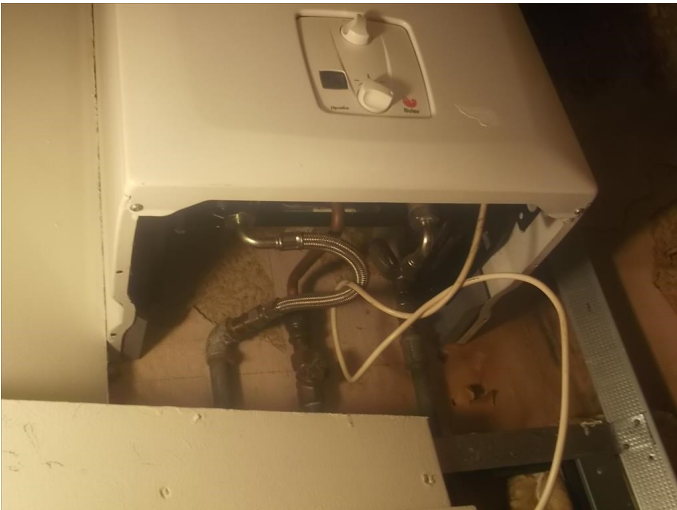
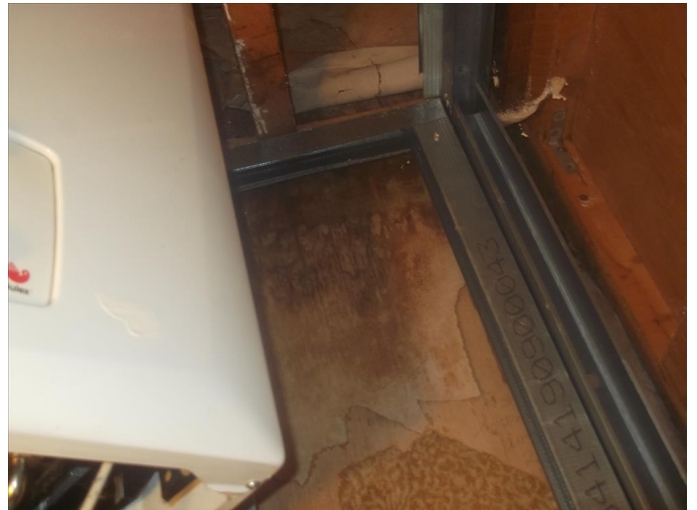
-Contrôle hygrométrique: un contrôle hygrométrique est effectué et je peux remarquer un taux important d'humidité dans les murs endommagés du débarras chez le client.

-Thermographie: un contrôle thermique est réalisé et me montre l'humidité contenue dans le mur sinistré.

chaudière dans le débarras

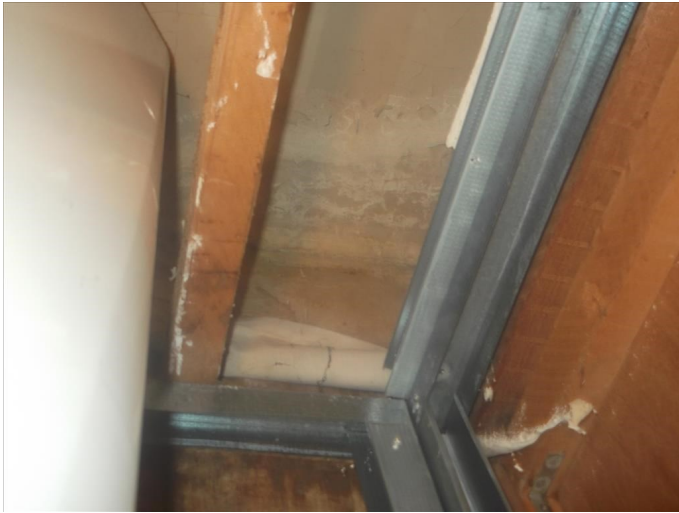
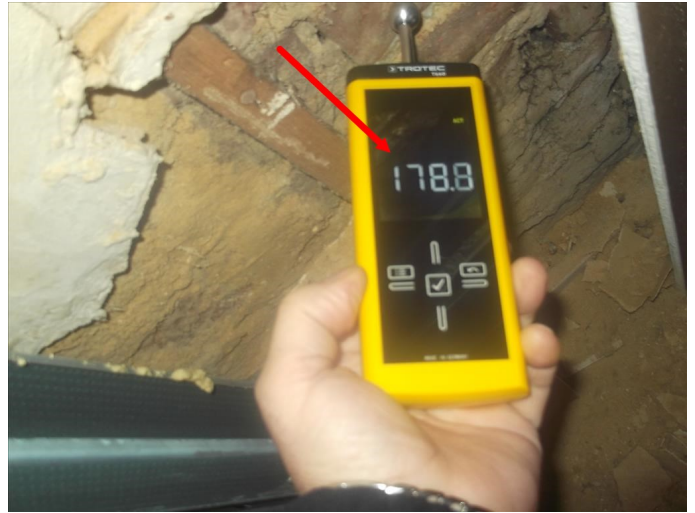
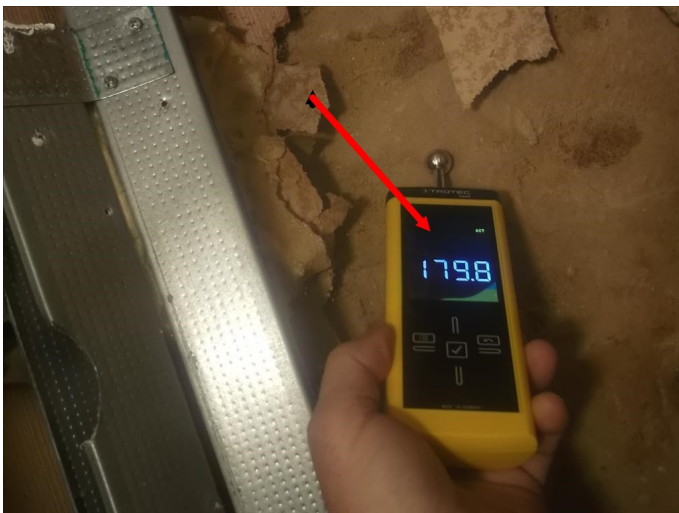
L'origine des dégâts d'humidité dans le débarras de la salle de bain chez le client provient du voisin car il s'agit d'un mur mitoyen.

Je me rend chez le voisin avec le client, le voisin me signale avoir eu une fuite sur le tuyau d'évacuation encastré dans le mur mitoyen où se trouvent les dégâts chez le client.

cause chez le voisin fuite tuyau décharge salle de bain

Je signale que la réparation n'est pas conforme, simplement un rebouchage par mastic, risque de fuite à nouveau ==> faire réparation conforme.
