Rapport d'inspection No. 089095

## ETAT DES LIEUX

Bâtiment d'appartements, la propriétaire du rez de chaussée a constatée des taches d'humidité au niveau du mur de la chambre a coucher a l'arrière du bâtiment. Elle remarque aussi que le sol est toujours humide et n'arrive pas a secher.

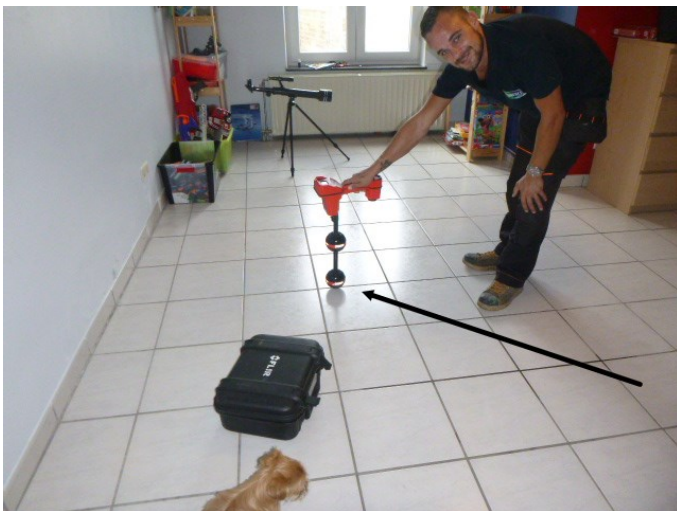
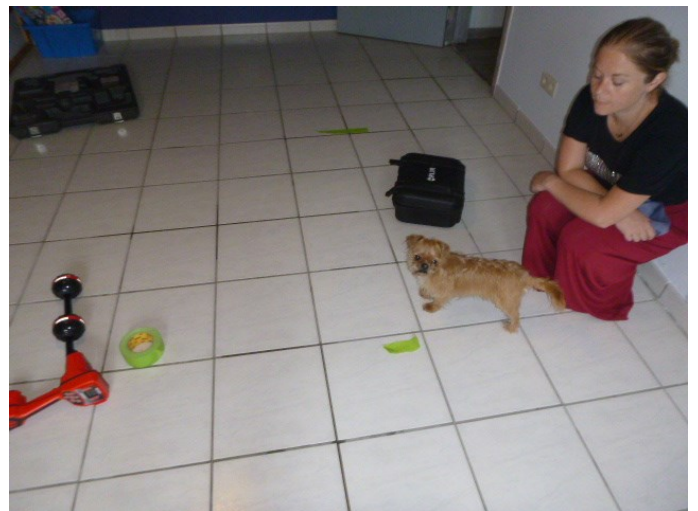
P1090539\_200822184047.JPG

L'apparition des taches d'humidité est due à une fuite au niveau de l'évacuation qui se situe encastré sous chape et celle-ci sur une distance de 1m20.

Fin de la fissure. La fissure se trouve sur une distance de 1m20.

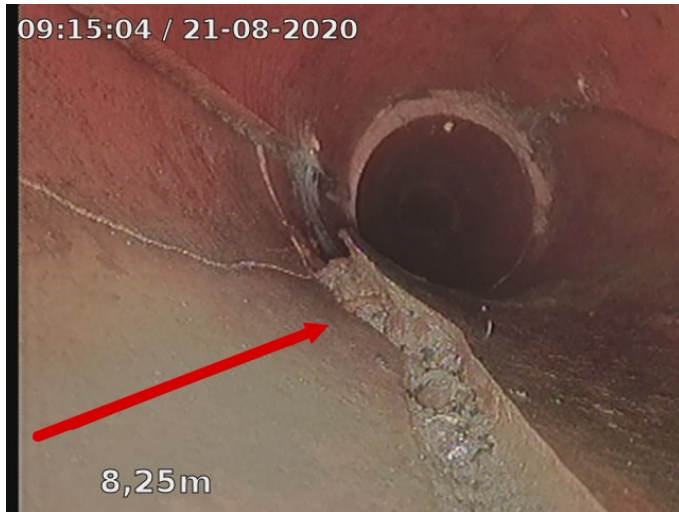
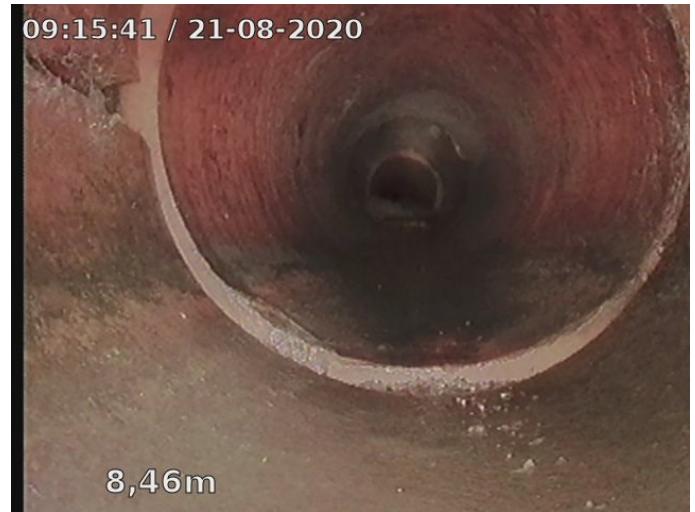
2020-08-21-09-15-42.jpg

Je constate que le tuyau 1m20 plus loin est toujours fissuré.
