BETREFT: Rioolinspectie.
INT- 402347-C1K3Q

Probleem; Vervolgonderzoek naar schade in de kelder .

09-02-2022 BIJKOMEND ONDERZOEK
Dhr. SERKAN GURBUZ
GROTE BAAN 283 B-3150 WESPELAAR

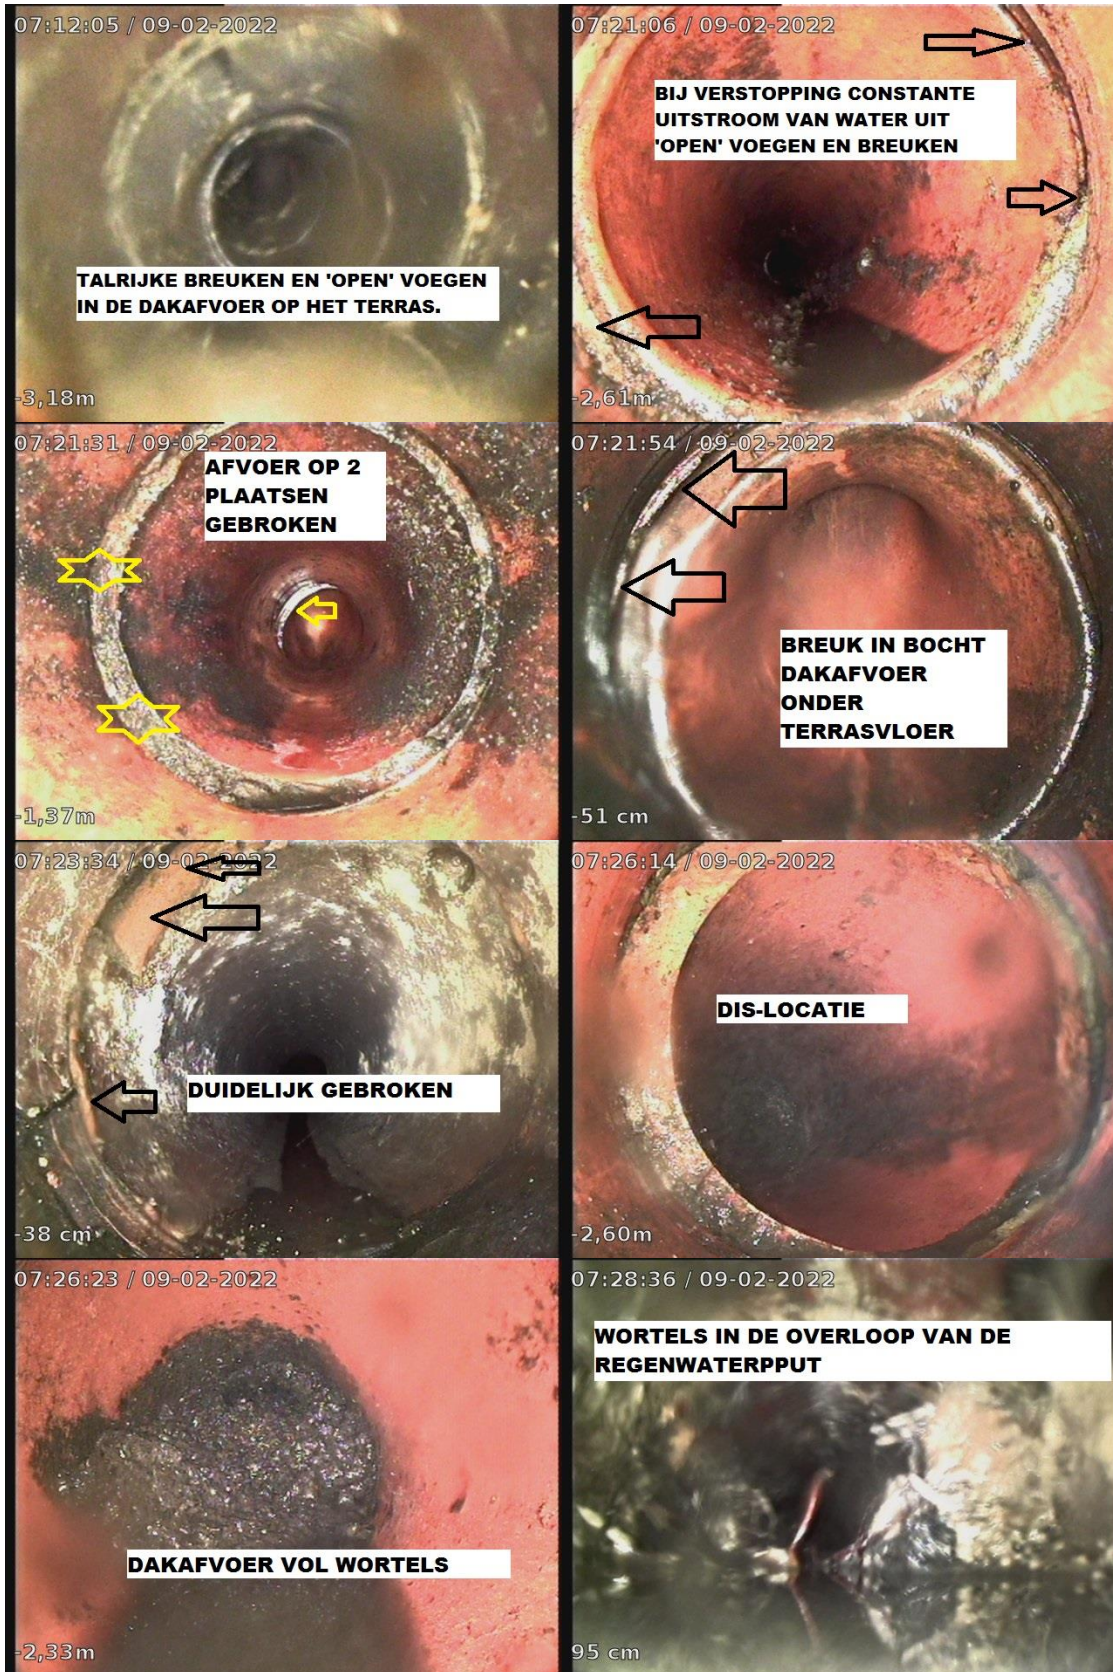
1,23m

Verslag lekdetectie: Mijn vermoedens van het eerste onderzoek worden bevestigd. Er zit inderdaad een verborgen put onder de klinkers ter hoogte van de voorkant woning. Tussen deze verborgen put en de zichtbare put naast de woning, zitten er op minstens twee locaties wortels in de afvoer. (deze doen de hoofdafvoer constant verstoppem, waardoor alle afvoer vol water komen te staan. Vervolgens werden in de andere afvoeren tal van 'openingen' (open voegen) en breuken vastgesteld, met eveneens wortel-ingroei. (zie bijgaande foto's) Ook het zinkgat naast de regenput, achterkant terras is een gevolg van constante wateruitstroom vanuit de put. Aanzienlijk veel bij regenval. Dit komt door de sterk verminderde afvoer-capaciteit en verstopping.

Er is een duidelijk oorzakelijk verband tussen deze vastgestelde gebreken/breuken en de overlast/schade in de woning.

Advies: De hoofdafvoer (gresbuis) vervangen, al zeker van de zichtbare put naast de woning, tot de aangeduide verborgen put onder de inrit. Let wel; mogelijks zijn er verder stroomafwaarts ook nog wortels in de afvoer terechtgekomen, doch dit kon niet worden onderzocht, omdat de camera niet verder kon ingebracht worden dan de verborgen put. Verder raad ik aan om de dakafvoeren en sanitaire afvoeren te vernieuwen in opbouw via de kelder en kruipkelder. Dit om veel opbreekwerk te vermijden.
