Uw ref: 92219676

Plaatsbezoek: Grote Baan283

## Lekzoekverslag

We gaan een lekonderzoek uitvoeren waar er waterschade is in de kelder.

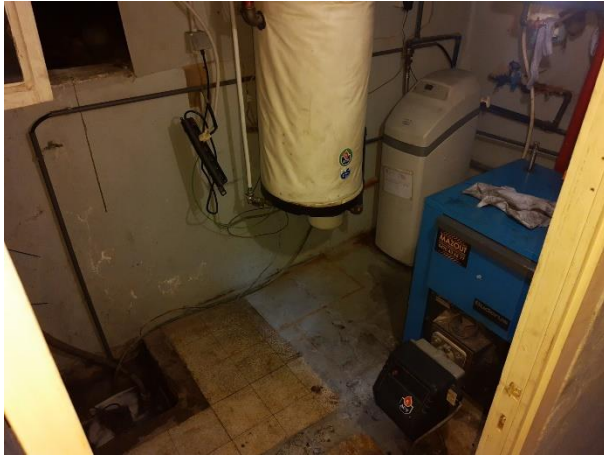
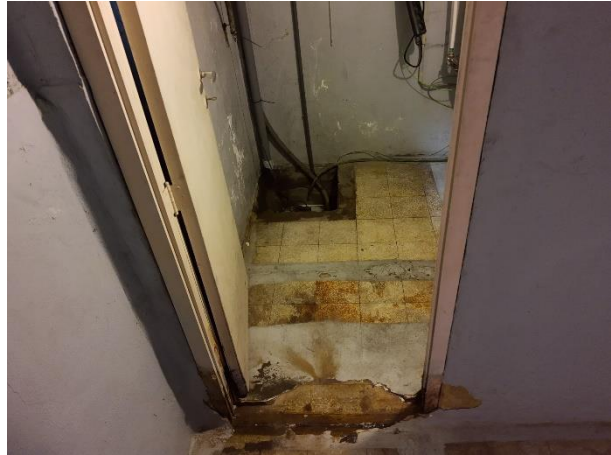
- Er stroomt continue water door gaten/voegen in de vloerput van de kelder
- Proper/helder water
- We hebben de watermaatschappij gecontacteerd om te komen zien of er ergens een lekkages is aan de hoofdleiding **voor** de waterteller maar ze weigeren om te komen
