Service: AG Insurance - Hometeam FR
Référence: 92292687 - INT-438929 - 39409-1
Date sinistre: 20/09/2022
Assuré(e): Jean-Paul RAPETTI
Lieu de visite: Chée Brunehault, 75 - 7134 Binche - Belgique
Date visite: 18/10/2022

Rapport de détection de fuites

Description de l'habitation: maison 4 façades avec 1 étage.

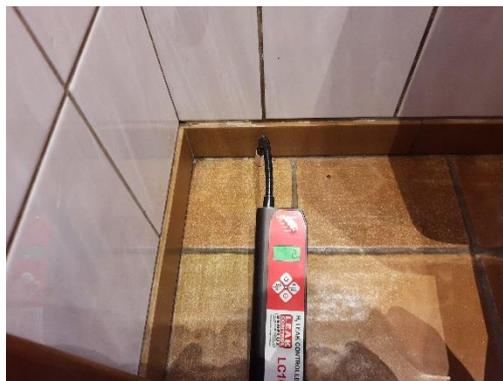
Nous chassons avec de l'air comprimé l'eau des canalisations et nous allons injecter du gaz traçant via l'évier de cuisine jusqu'à 2 bar. Nous décelons une perte de gaz traçant avec notre détecteur dans la toilette au niveau de l'alimentation de celle-ci.

Notre gaz traçant est composé de 95% d'azote et de 5% d'hydrogène. Il est complètement inodore et inoffensif.

Cause	Conséquence
Fuite d'eau de ville sur l'alimentation de la toilette entre le passage de sol et le mur.	Infiltration d'eau dans le mur, dégât d'humidité sur le mur du salon. Surconsommation d'eau de ville.

Une fois que la cause sera réparée, il est conseillé d'attendre 6 mois au minimum avant de réparer les murs /peindre/tapisser (temps de séchage).

Réparation de la fuite	
<ul style="list-style-type: none"> Type de canalisation? 	<ul style="list-style-type: none"> canalisation d'alimentation d'eau de ville froide canalisation non apparente
<ul style="list-style-type: none"> Matériel de la canalisation? 	<ul style="list-style-type: none"> Cuivre
<ul style="list-style-type: none"> Diamètre de la canalisation? 	<ul style="list-style-type: none"> 15
Dans le cas d'une canalisation non apparente: <ul style="list-style-type: none"> Finition du mur? Finition du sol? Surface du mur et du sol endommagé? 	<ul style="list-style-type: none"> carrelage carrelage à définir
