Rapport de détection de fuite

- Nom de l'assuré(e): GIOVANNI VIZZIELLO
- Date de première constatation du dommage: 19/08/2024
- Lieu de visite: Place Paul Pastur 4, 6150 Anderlues
- Date de la recherche de fuite: 5/10/2024

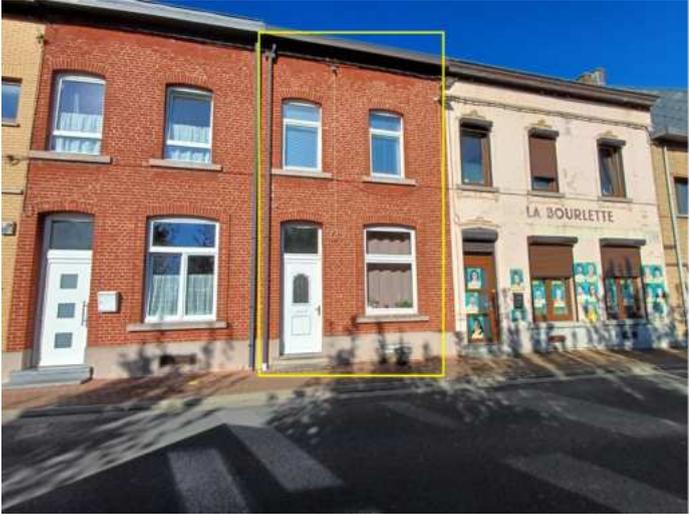
Bâtiment	Il s'agit d'une maison 2 façades
Année de construction Année de rénovation	Plus de 10 ans
Mission de recherche de fuite	Nous avons effectué une recherche où il y a des dégâts d'eau au bâtiment. Au moment de notre recherche, des dommages visibles ont été constatés.
Présents lors de la recherche de fuite	1. assuré(e) Monsieur Vizziello
Informations reçues des participants	Notre assuré nous informe avoir des dégâts en cave.
Photo du bâtiment
