Adresse du projet
RUE BASE CAMPAGNE 118
4040 HERSTAL

Numéro de la demande de service
1266126

Date de l'inspection
15-05-2024

Rapport de détection de fuite

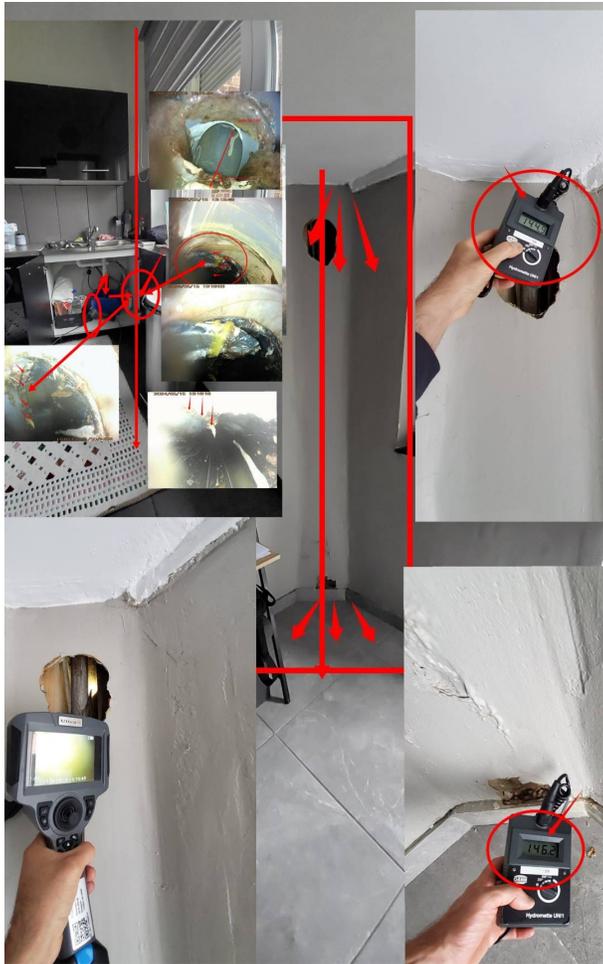
06

Les dégâts d'humidité, infiltrations d'eau en gaine technique arrière gauche de la chambre arrière au rez-de-chaussée sont causées par une fracture de la décharge principale en pvc reprenant les sanitaires des étages s'écoulant en gaine technique.
