**Concerne:** **DENIS Gauthier – Vijfhoekstraat 39; B-1800 Peutie**

Vos références : CED 24-504470

Notre référence : WBR1594

Nous nous sommes rendus sur place le 18/04/2024 et nous avons visité l'habitation sise à Vijfhoekstraat 39 à Peutie.

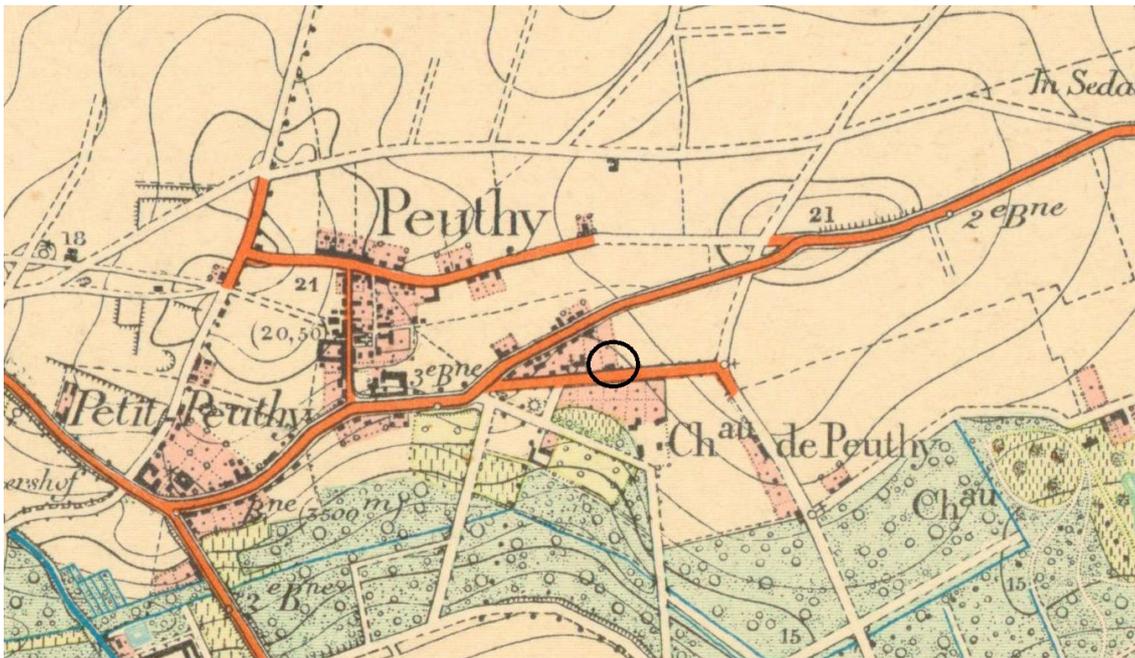
### b. Ancienne cartes topographiques

Dans la base de données Cartesius, nous avons consulté les anciennes cartes topographiques de la région depuis 1873. La carte de 1904 nous informe qu'une ancienne ferme était présent sur la parcelle (non présente en 1873). Depuis 1904, Le terrain a toujours été construit sur les cartes disponibles : après la démolition de la ferme, des maisons ont été construites à sa place. La présence des anciens obstacles (fondations, puits, remblai, ... ) est possible.

La topographie du terrain est une pente légère du Nord-Est vers le Sud-Ouest.

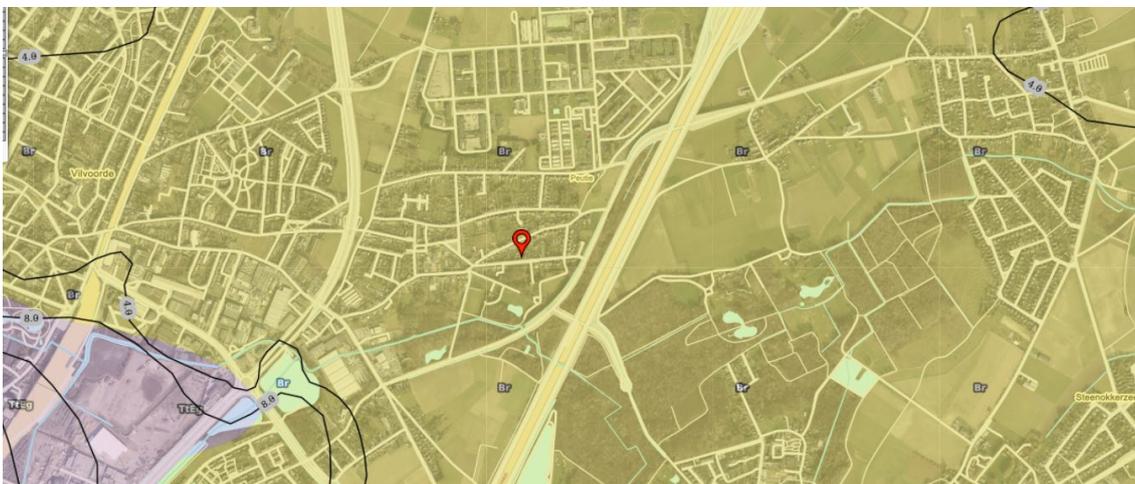
**d. Carte géologique (23 | Mechelen)**

La carte géologique ne donne pas d'informations sur la nature des formations Quaternaires superficielles, mis à part une indication de son épaisseur. L'épaisseur de la couche superficielle quaternaire est moins de 4 m.

Le document indique que l'habitation se situe sur les dépôts Tertiaire de la Formation de Bruxelles, (noté « Br »), constituées des sables gris pâle, calcaireux, avec présence de bancs de concrétions et de calcaires sableux ou de grès calcaireux. L'épaisseur de ces sables est estimé à plus de 20 m.

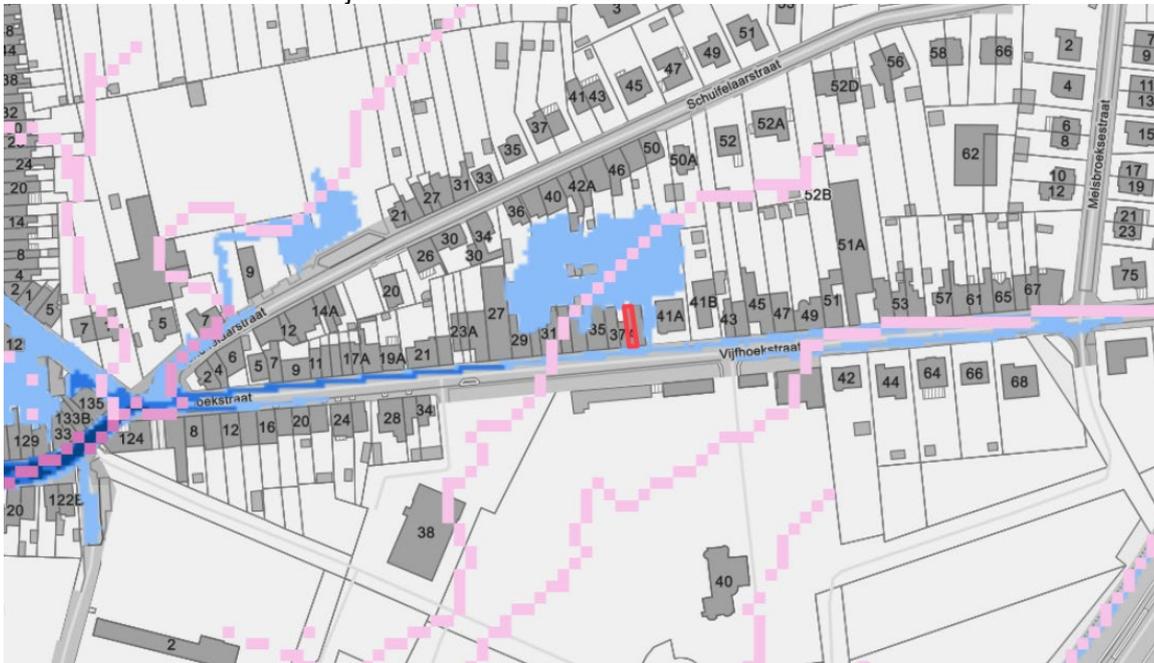
**e. Carte des aléas (Geopunt)**

L'aléa de ruissellement et de l'inondation pluviale ont été consultés :

- Des axes de ruissellement concentrée sont situé à proximité mais il ne sont pas présent au niveau de la maison ou devant la maison.
- Nous notons la présence d'une zone à risque faible de l'inondation suite à des aux pluviales dans le jardin arrière de la maison.

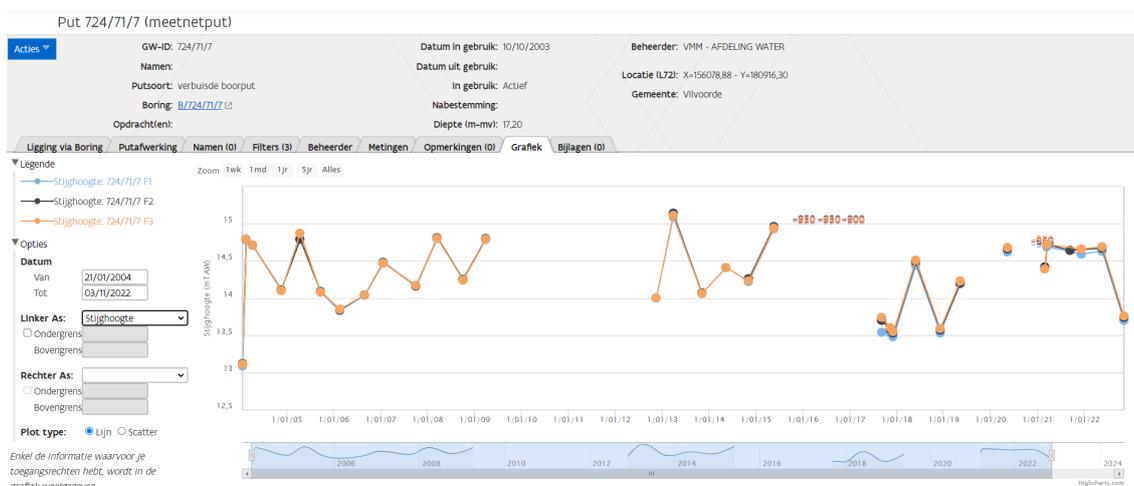
f. **Nappe phréatique**

Des sols sableux sont de nature aquifère.

Des piézomètres avec mesures publiques de la nappe d'eau sont rencontrées à une distance de 1,3 km du projet.

Les niveaux de la nappe phréatiques, rencontrées dans les sables appartenant de la Formation de Bruxelles, varient entre +13,5 m DNG et +15 m DNG.

La topographie actuelle de la maison est environ + 19,80 m DNG, cela veut dire que le niveau de la nappe est attendu à une profondeur approximative de 4,8 à 6,3 m sous le niveau actuel du sol.
