## Rapport d'Expertise

**Objet :** Etat structurel du plancher du Rez-de chaussée sur V.V.

**Adresse :** Rue de la Hisque 16 – 1367 Ramillies

**Date de la visite :** 11/10/2025

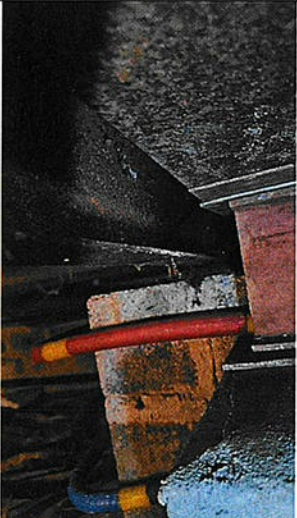
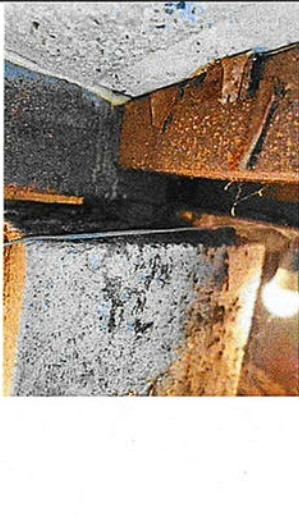
Les appuis sont constitués d'un empilement de tôles et sont également corrodés.

Ils existent quelques appuis très fortement déformés en arc concave à cause de la corrosion.
