## Expertise stabilité

Etude de la stabilité d'un plancher sur cave

Réalisé et certifié par AXTRA

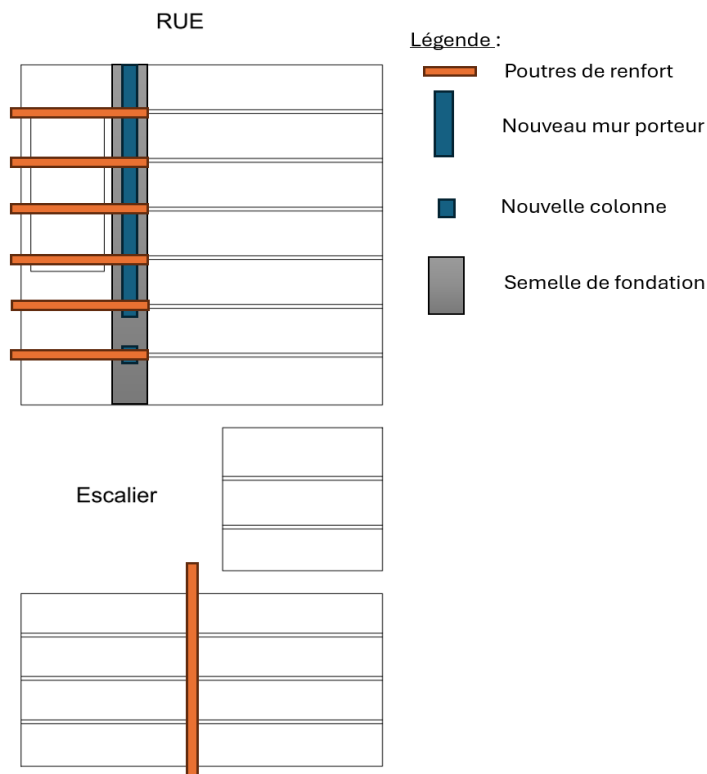
La structure sera apte à résister aux efforts appliqués et décrits dans la présente note de calcul

| N° | Remarques |
|---|---|
| 1. | Les parties métalliques attaquées par la rouille doivent être nettoyée de toute corrosion. |
| 2. | Les éléments métalliques doivent ensuite être traité contre la corrosion. |
| 3. | Un renfort du plancher peut être placé avec les éléments suivants : <ul style="list-style-type: none"> <li>- 6x poutrelles de renfort IPE100 placées juste sous les poutres des voussettes, dans la zone endommagée. Celles-ci sont posées sur un nouveau mur porteur en bloc béton 29x14x19cm minimum, avec pour appui des poutrelles des asselets en béton armé de minimum 140x200x190mm</li> <li>- Le nouveau mur doit poser sur une fondation (semelle filante) en béton armé 400x200mm</li> <li>- Afin de garantir un accès derrière ce nouveau mur, une poutrelle peut reposer sur une colonne TCAR50x5 fixée à la fondation</li> <li>- L'espace atelier de la cave peut être renforcé avec une poutre HEB120 perpendiculairement aux poutrelles existantes et à mi-travée. Les appuis de la poutre doivent reposer sur des asselets de minimum 220x200x190mm</li> </ul> |
| 4. | Les travaux sont à réaliser quand la cuve de mazout est vide. Si la dalle en béton du sol de la cave est suffisamment épaisse et armée (à vérifier), la semelle de fondation peut être évitée et la cuve à mazout ne doit pas être vide. |
