Rapport d'inspection par caméra

24 Reculez Marchand 45 1008

8 oct. 2024

Inspection par caméra / relevé réseau d'égouttage suivant plan communiqué par vos soins.

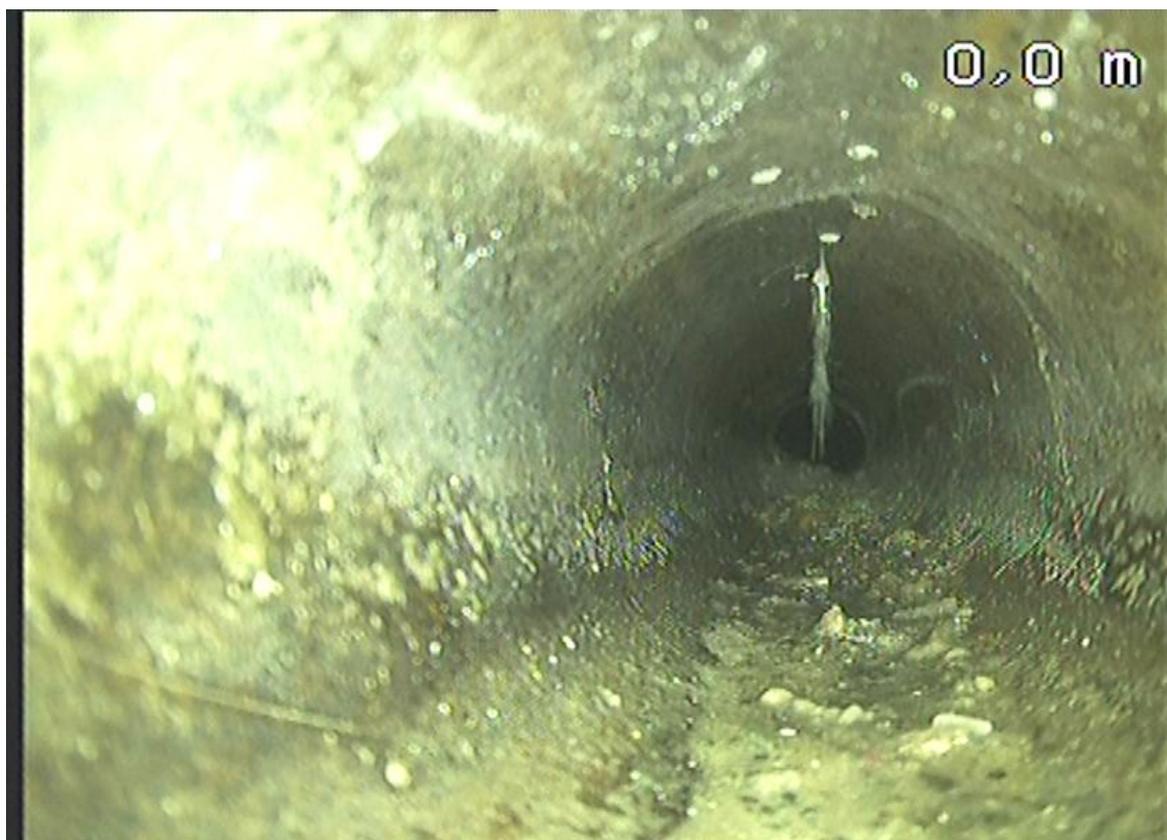
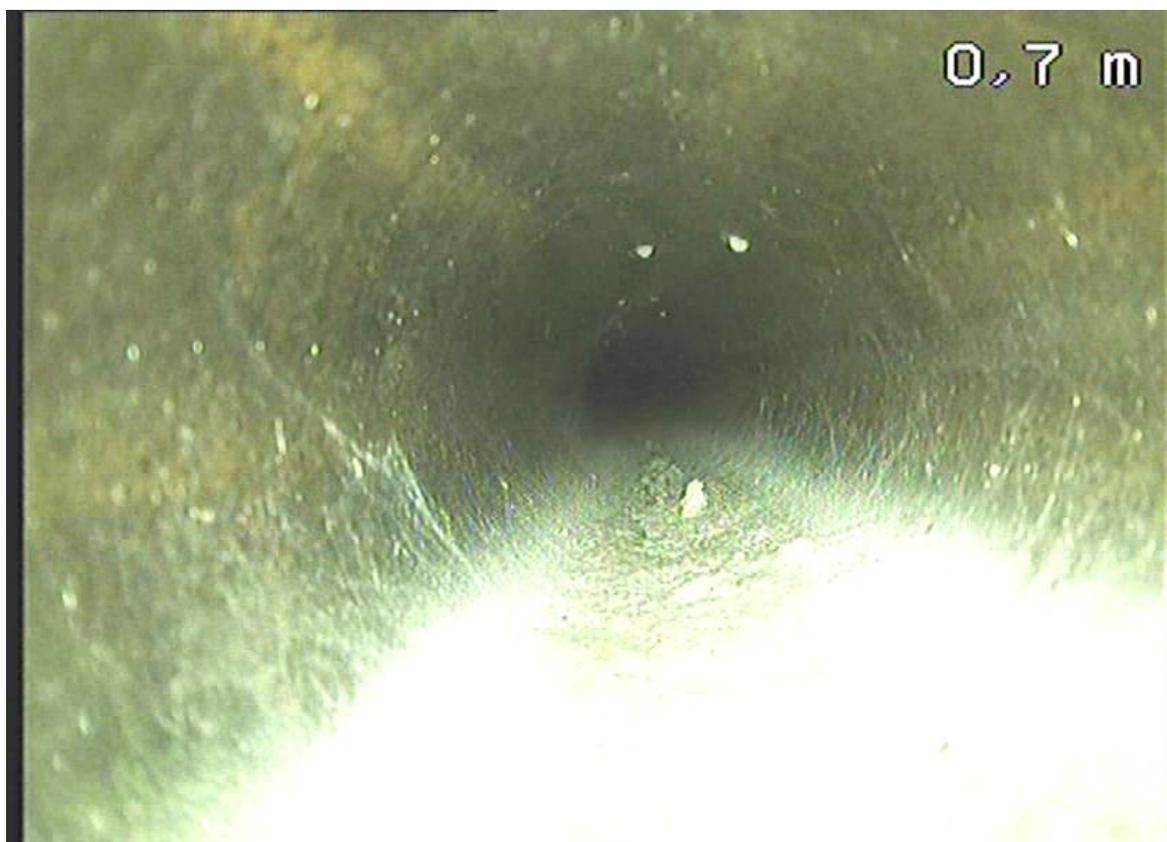
A +/- 0,30m conduite fissurée au raccord (photos 1 et 2), à +/- 1,40m coude orienté vers la droite (photos 3 à 9), à +/- 2m la conduite se raccorde sur le tronçon "B vers C" à hauteur du point "1" via un "Y" (photos 10 à 12). Le reste de la conduite a été contrôlé depuis la chambre "B" (voir détails tronçon "B vers C").

-
La fissure constitue une zone de fragilisation pouvant, à terme, évoluer en rupture franche suivant les contraintes mécaniques subies par la canalisation. La conduite serait idéalement à remettre en état (chemisage).

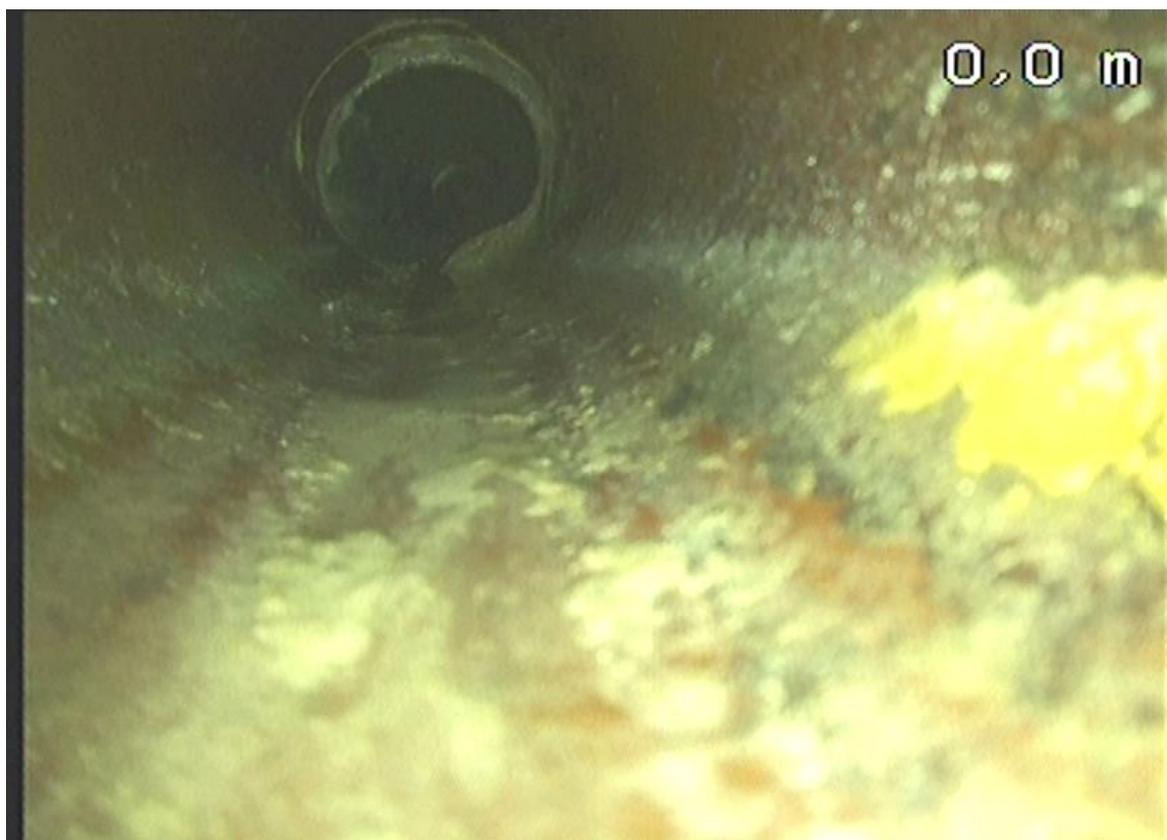
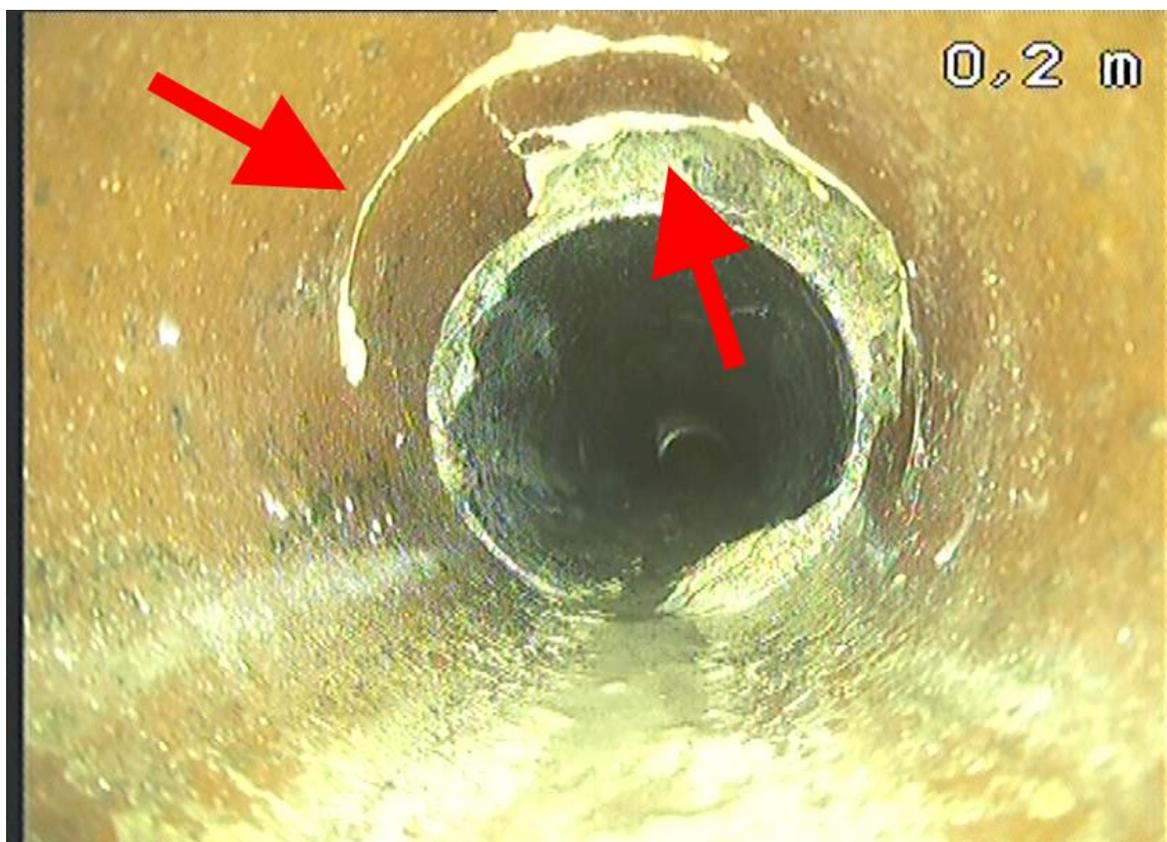
A +/- 0,80m conduite fissurée au raccord (photos 1 et 2), à +/- 1,70m système caméra bloqué, présence d'un élément pvc (morceau de conduite) coincé en travers de la canalisation (photos 3 à 7), impossible de progresser vers l'amont dû à la réduction de diamètre causée par l'élément pvc (ancienne conduite ?).

La fissure constitue une zone de fragilisation pouvant, à terme, évoluer en rupture franche suivant les contraintes mécaniques subies par la canalisation. La conduite serait idéalement à remettre en état (chemisage) en cas de maintien en service. Les éléments pvc coincés dans la conduite seraient à retirer préalablement en cas de chemisage.

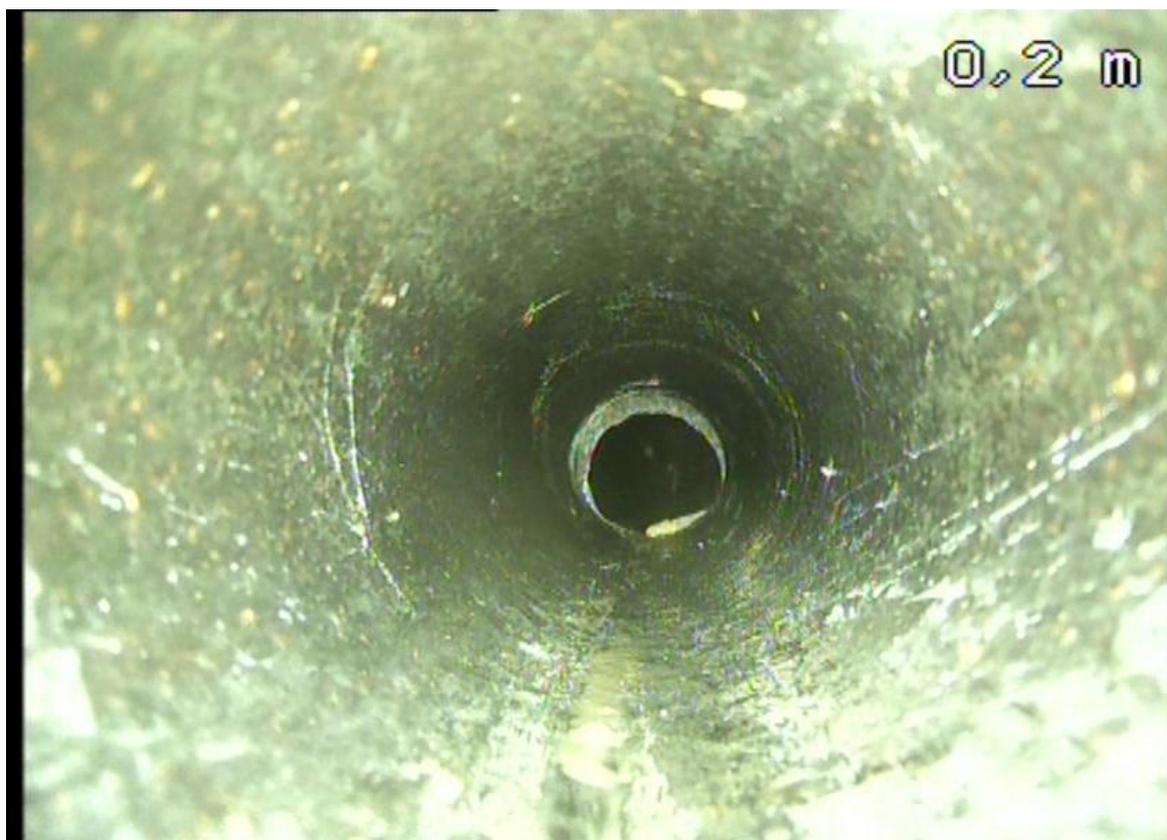
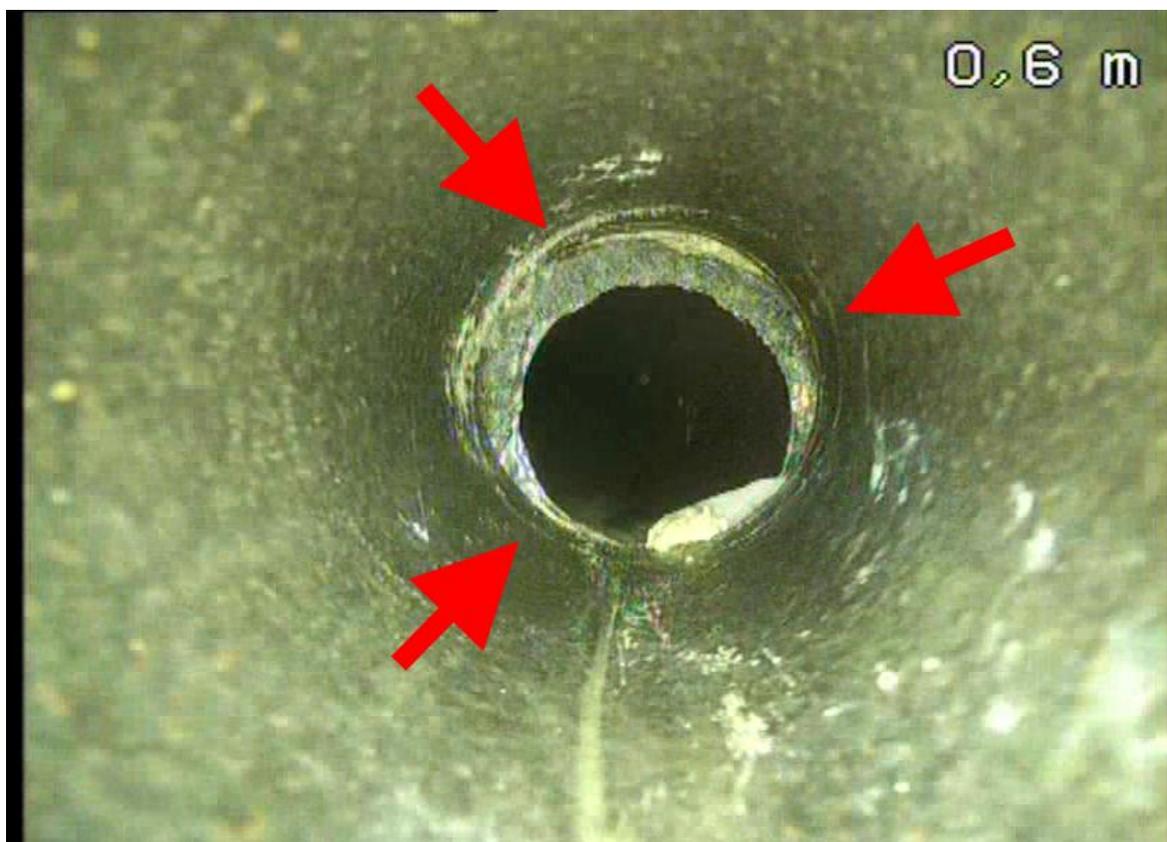
A +/- 1,40m fissure au raccord (photos 1 à 5), à +/- 1,90m "Y" (point "1") raccordé sur le côté gauche (photo 6), celui-ci reprend les écoulements de la chambre "A", vers l'amont réduction de diamètre (grès 120 ou 100mm), intrusion de racines au raccord (photo 7), à +/- 2,60m rupture/détérioration du raccord (photos 8 à 11), à +/- 3,70m intrusions de racines au raccord (photos 12 à 14), à +/- 5,30m raccordement sur la chambre aveugle "C" (photos 15 à 20). L'emplacement de la chambre aveugle "C" a été repéré par sonde et marqué au sol (photos 21 et 22).

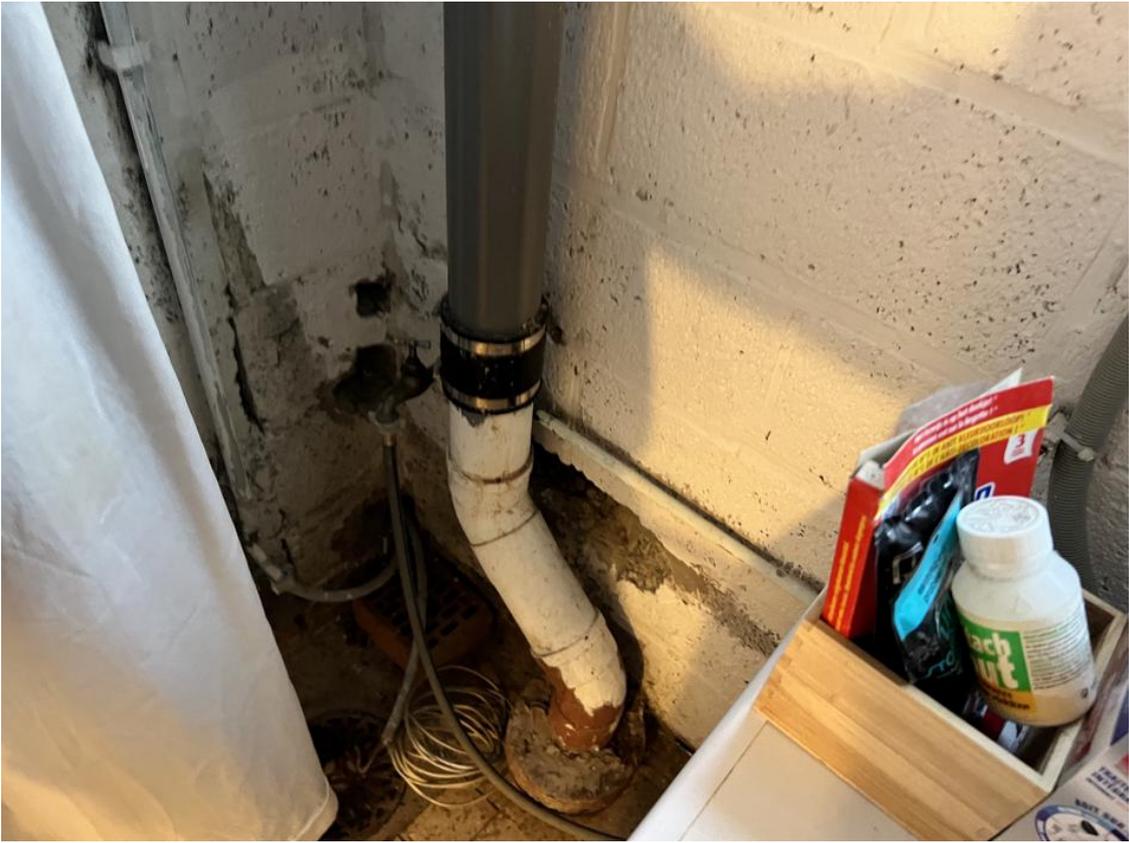
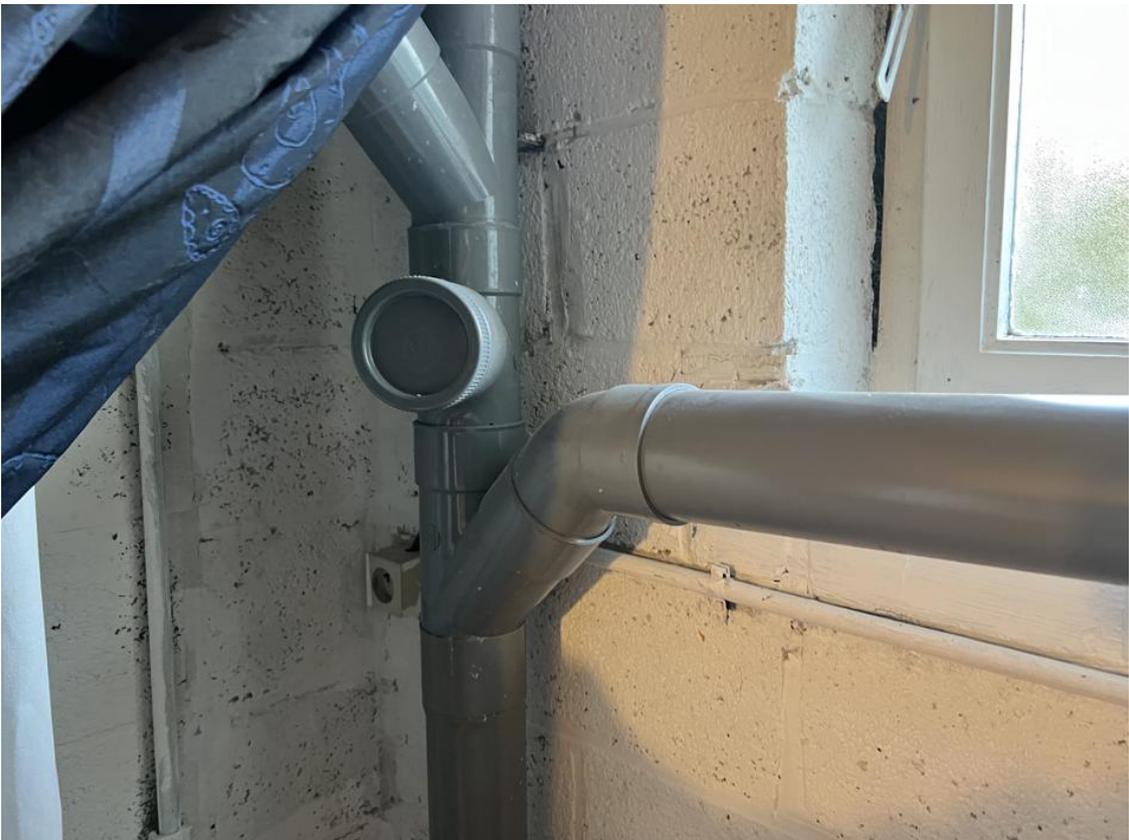
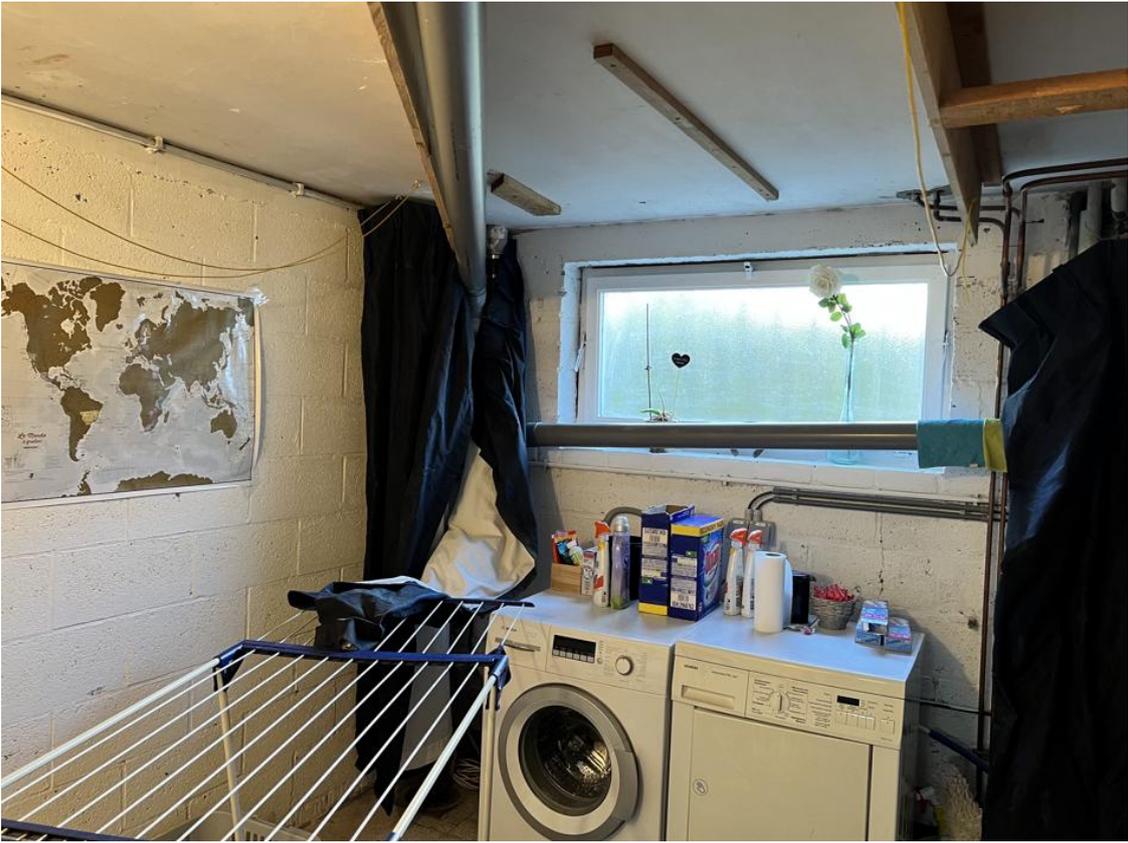
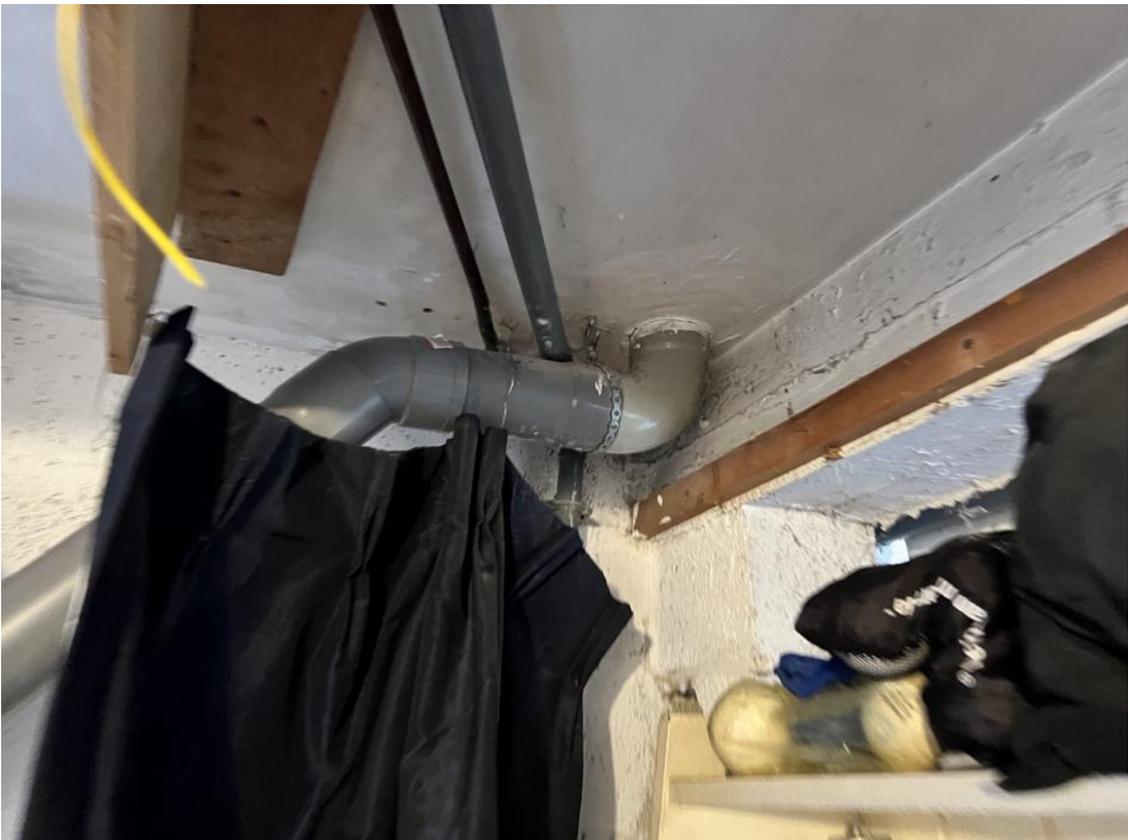
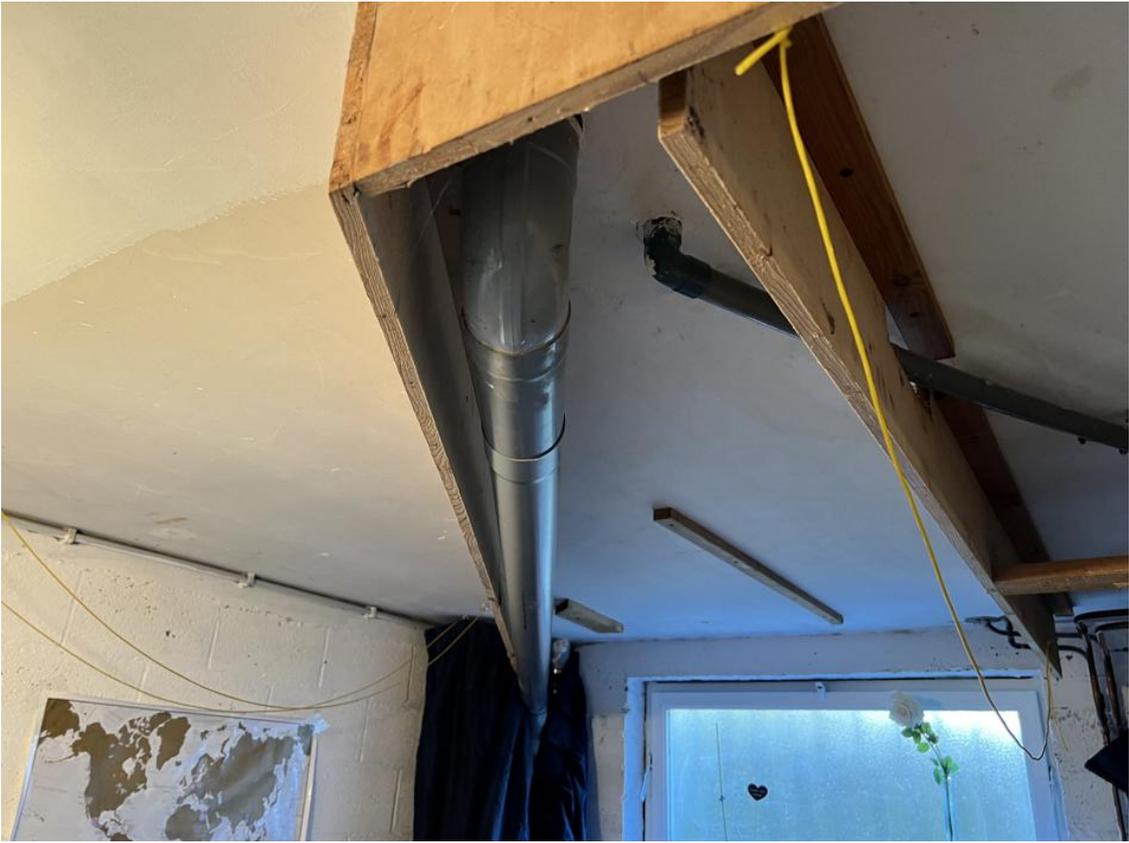
- Des dépôts (matières fécales) sont présents en grande quantité dans la chambre "C", une conduite secondaire est visible en amont (photo 23), celle-ci doit récolter la décharge "3" (photo 24) évacuant le réseau des eaux fécales situé dans le garage (photos 25 à 29).

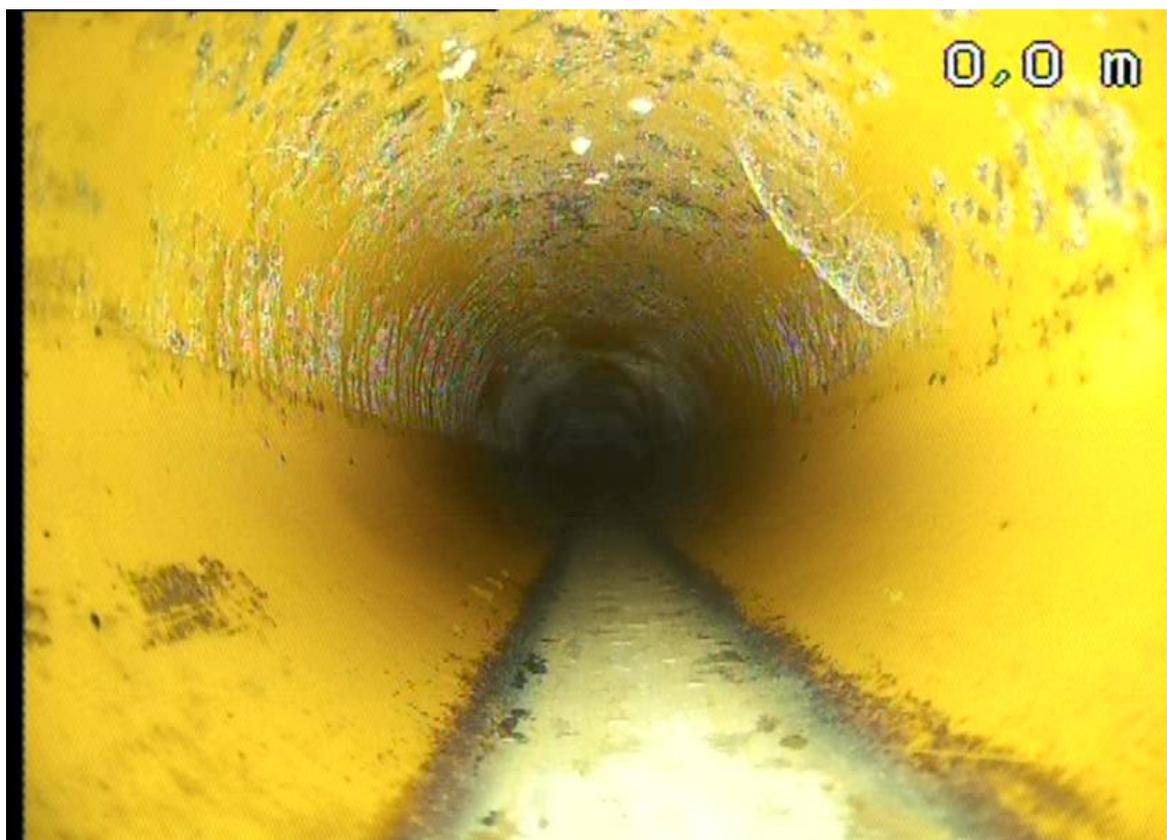
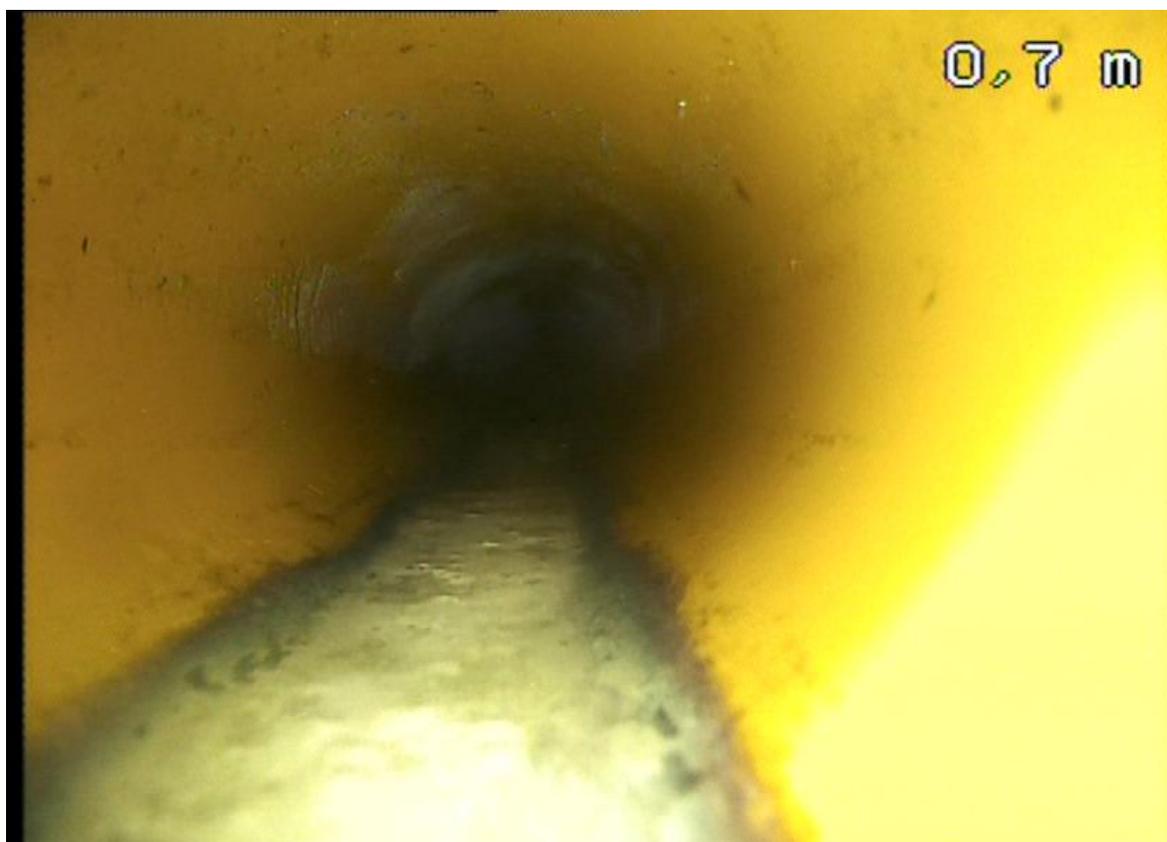
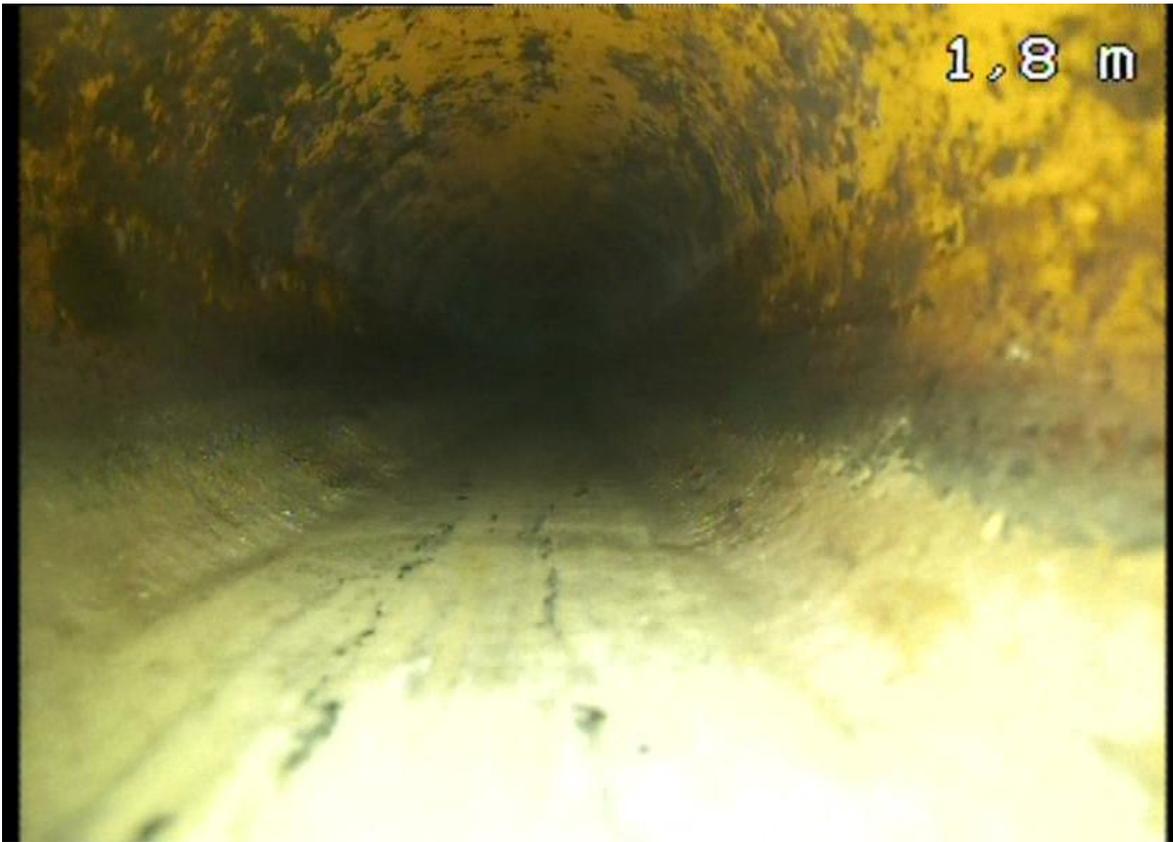
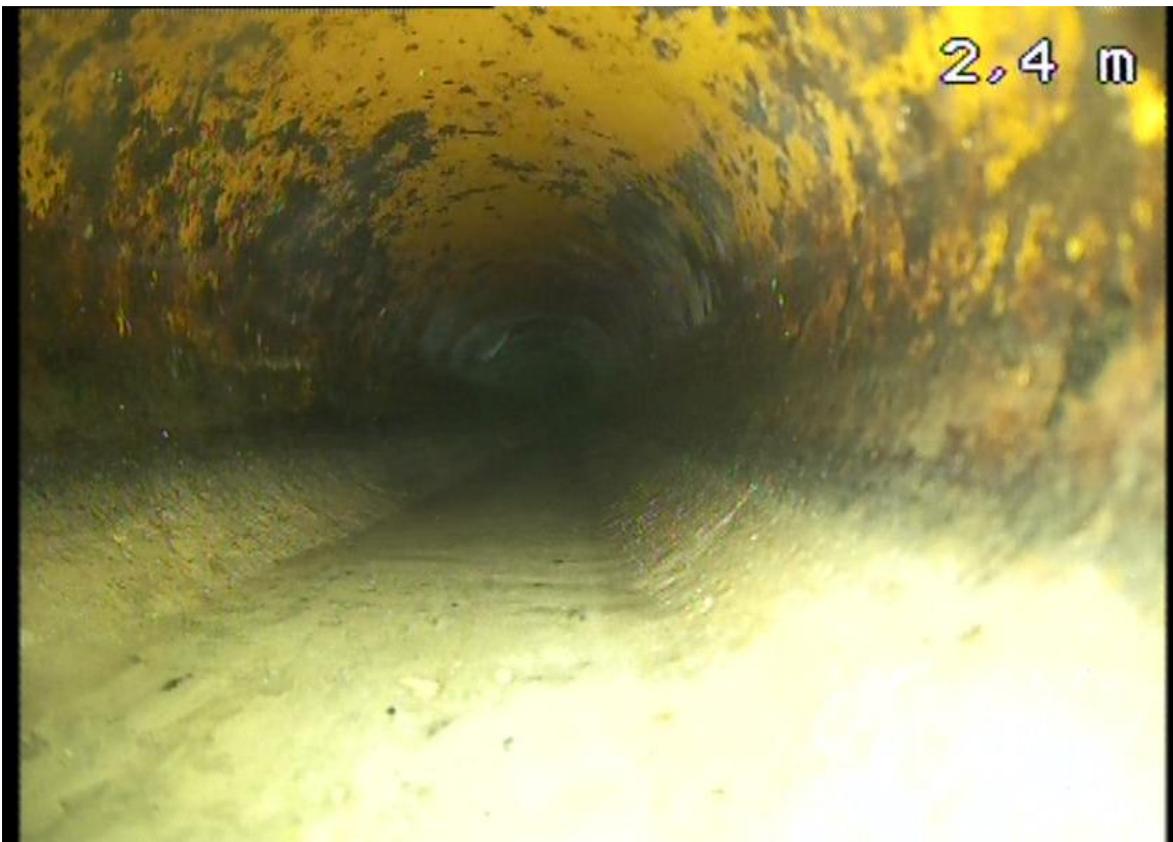
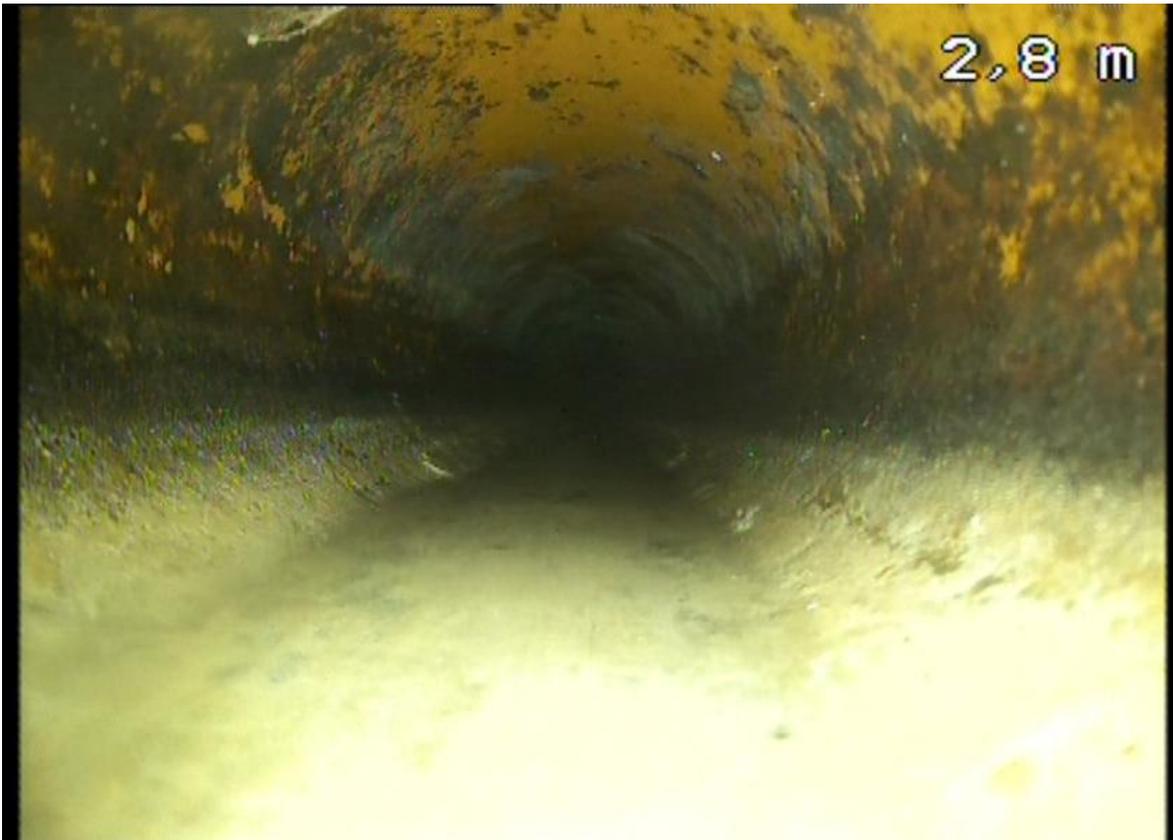
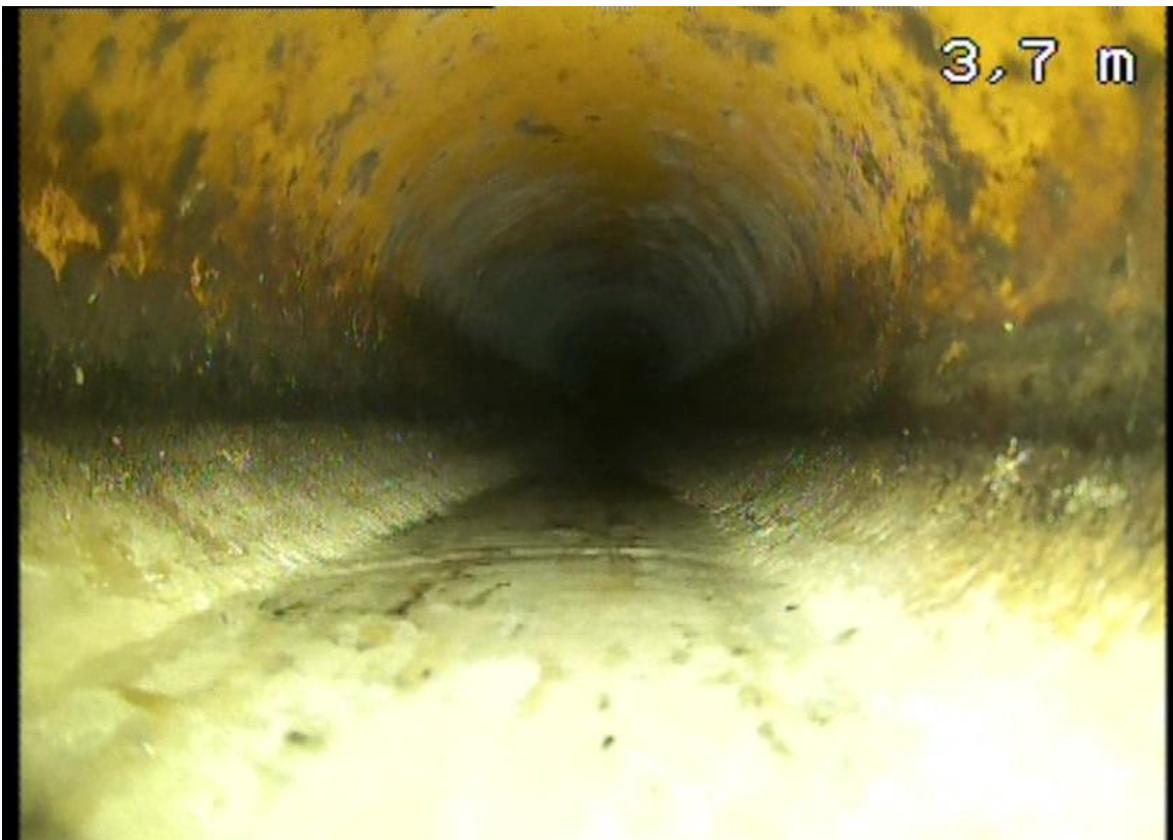
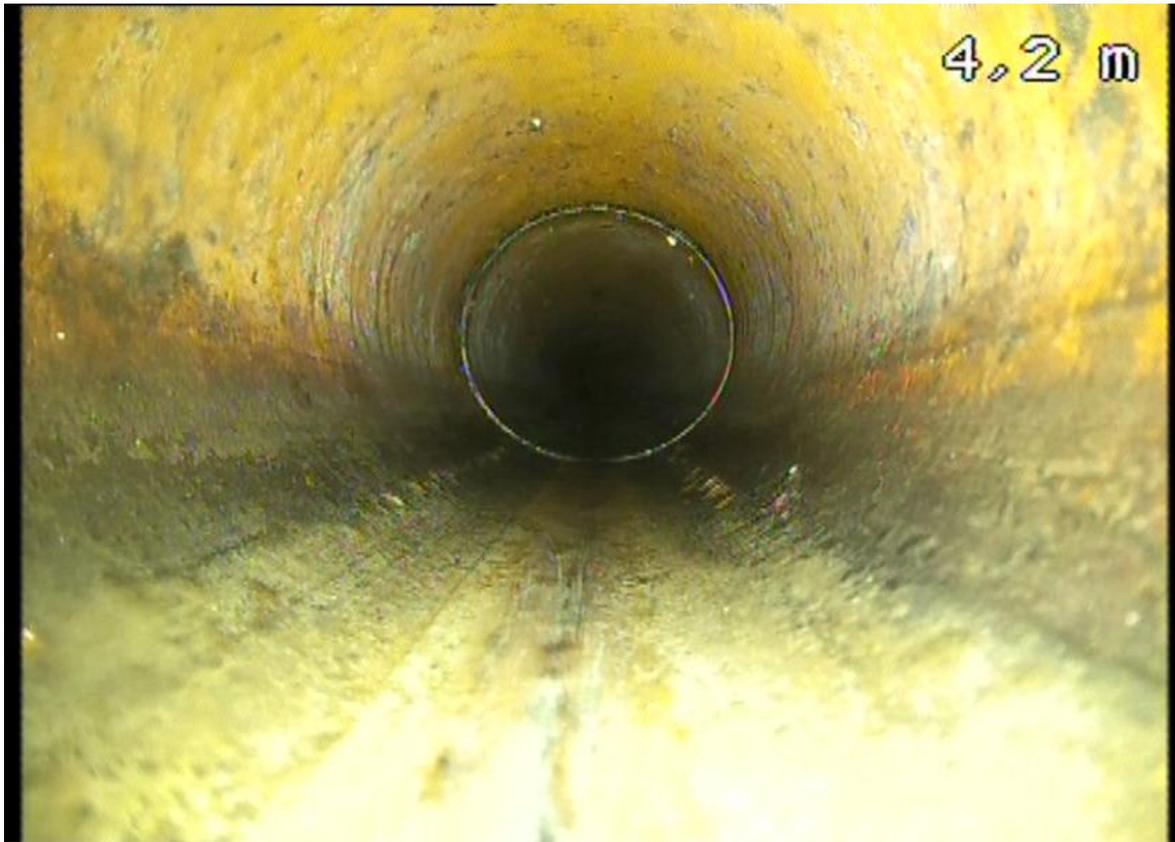
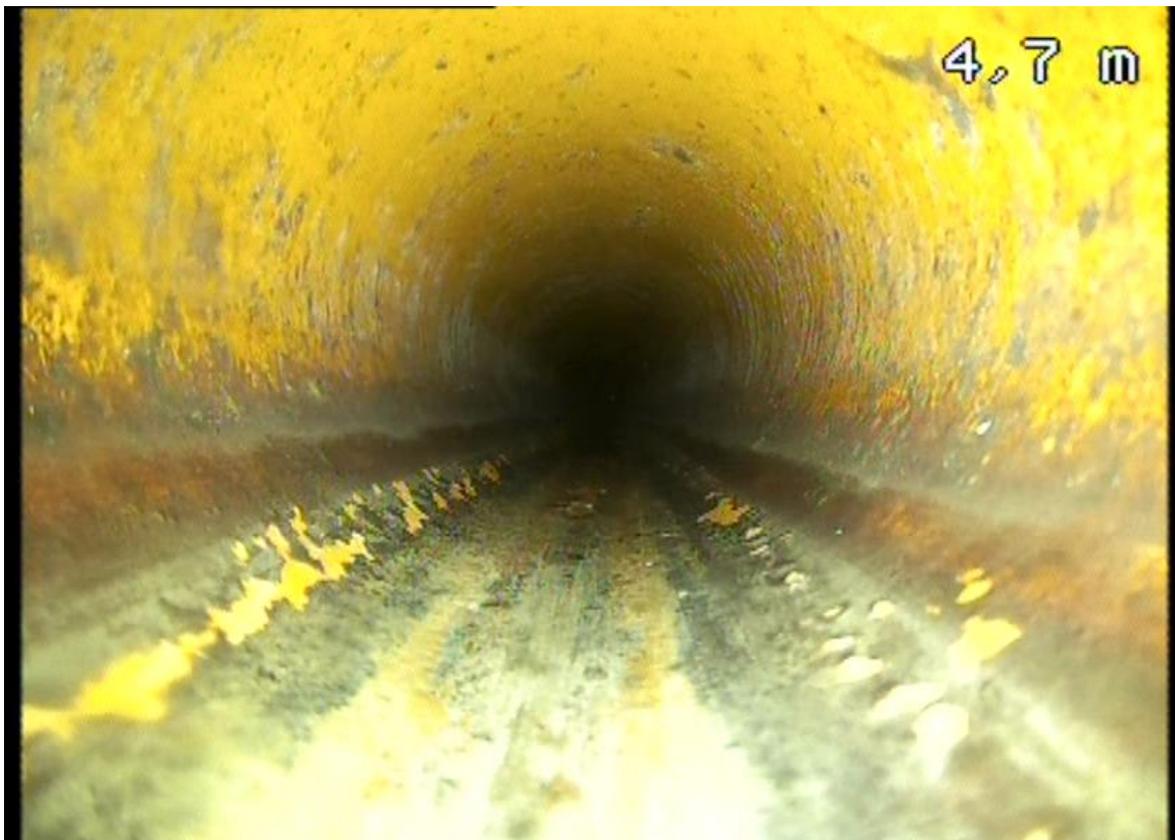
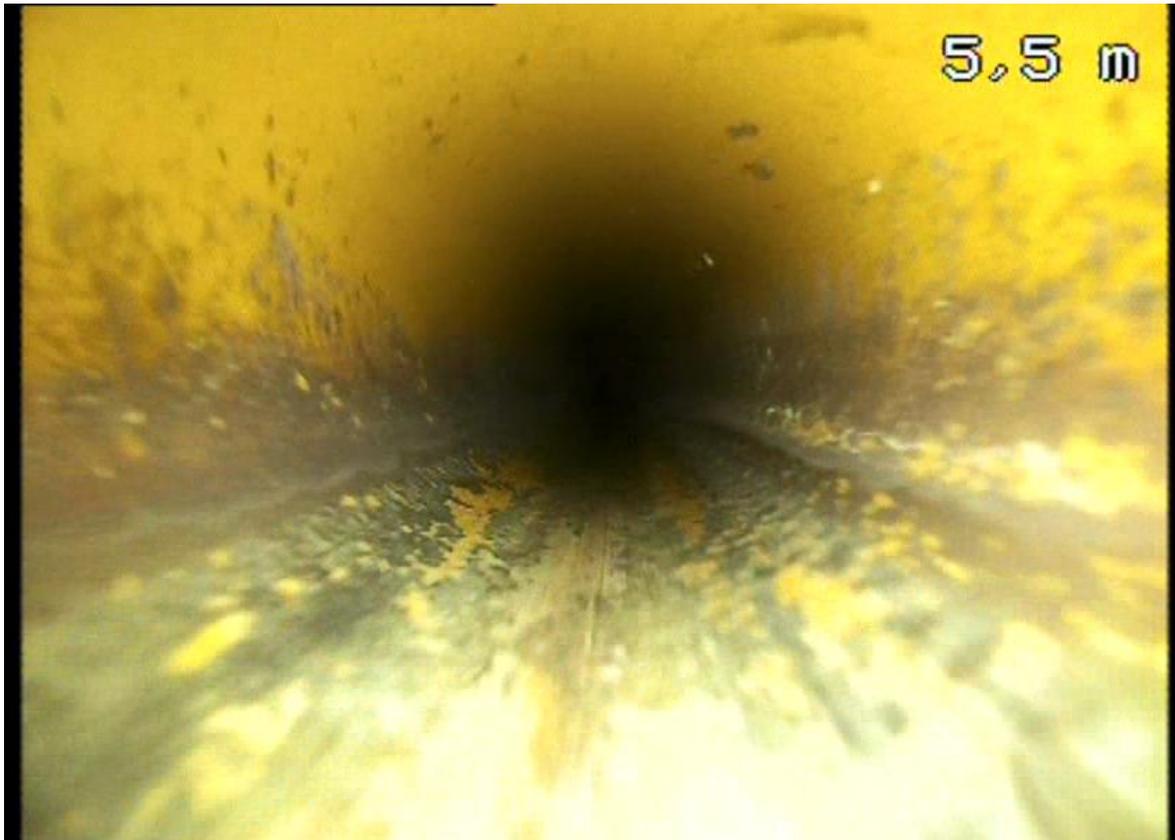
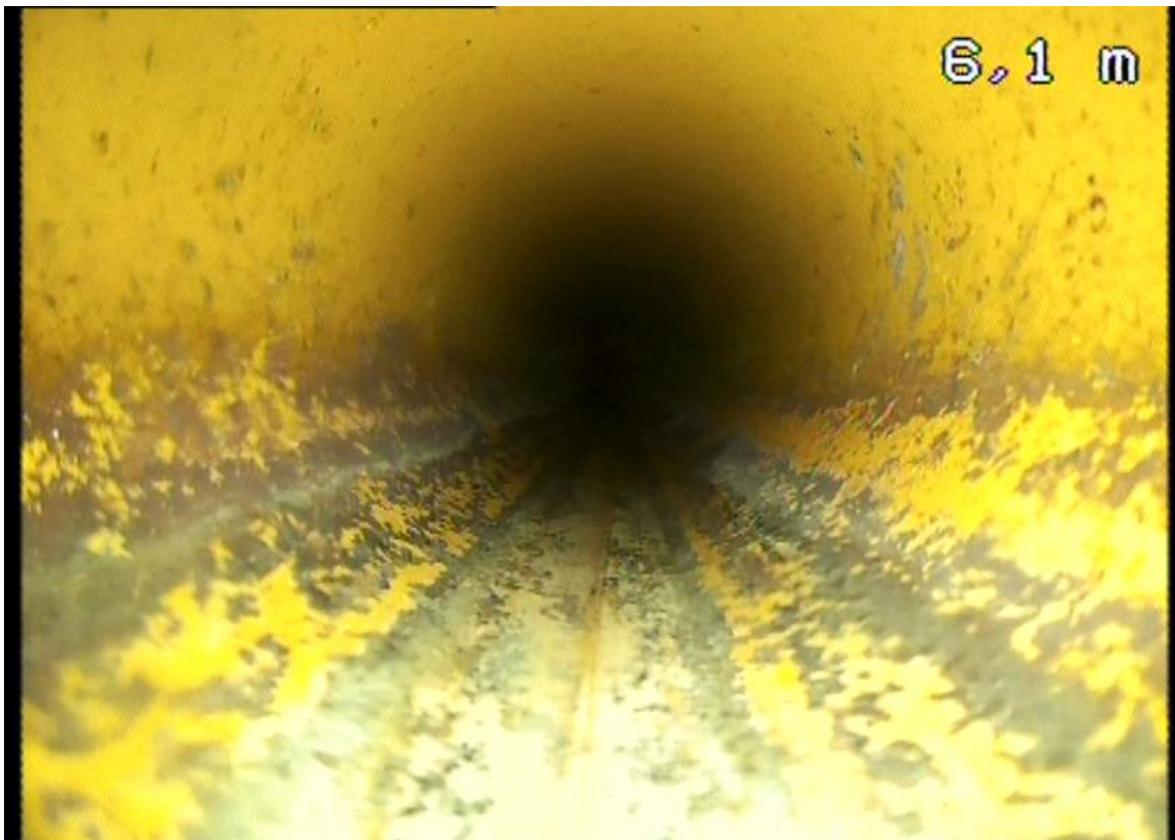
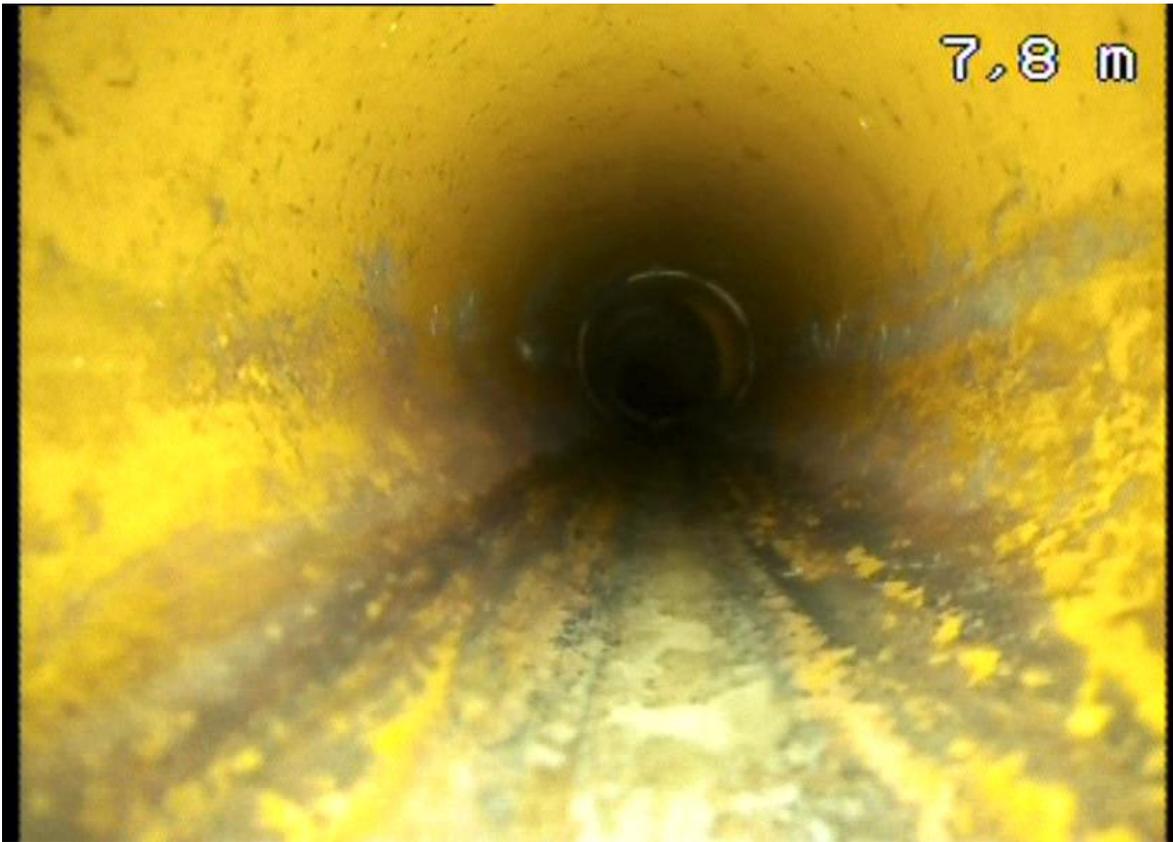
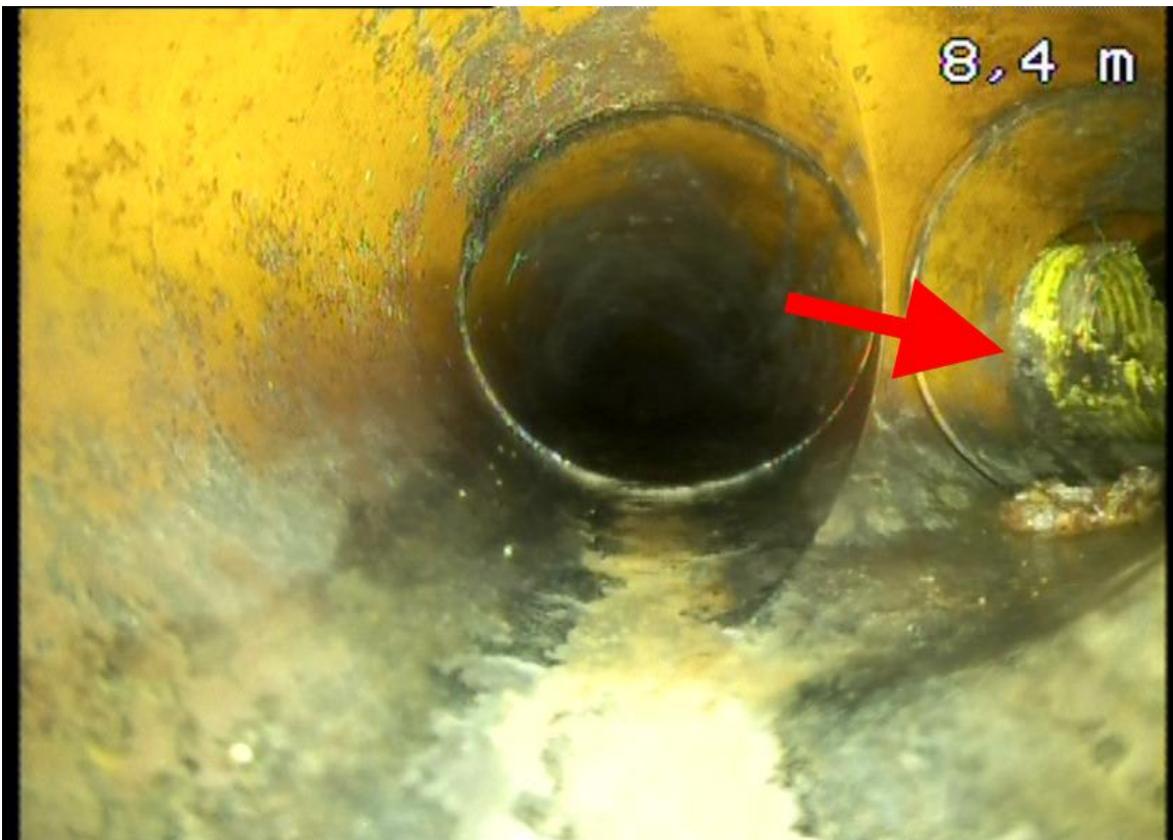
A +/- 8,50m "Y" (point "4") raccordé sur le côté droit (photos 1 à 12), présence d'un drain au niveau du "Y", à +/- 12,10m coude orienté vers la droite (photos 13 à 16), à +/- 18,60m "Y" (point "5") raccordé sur le côté droit (photos 17 à 22), écoulements des eaux usées/sdd, à +/- 20m coude orienté vers la droite (photos 23 à 25), système caméra bloqué à hauteur du coude, la conduite reprend les écoulements du wc "6" en amont. Conduite ok.
