Rapport d'inspection par caméra

24 Reculez Marchand 45 1008

8 oct. 2024

Inspection par caméra / relevé réseau d'égouttage suivant plan communiqué par vos soins.

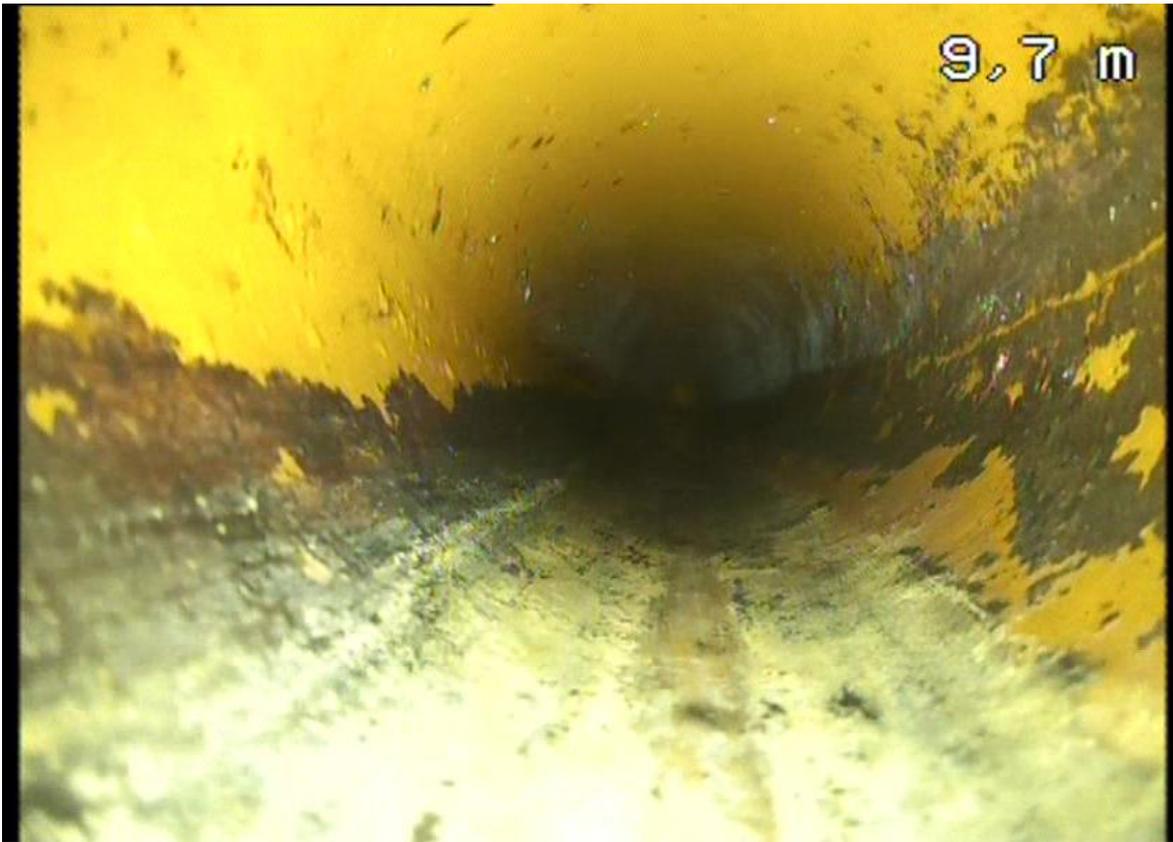
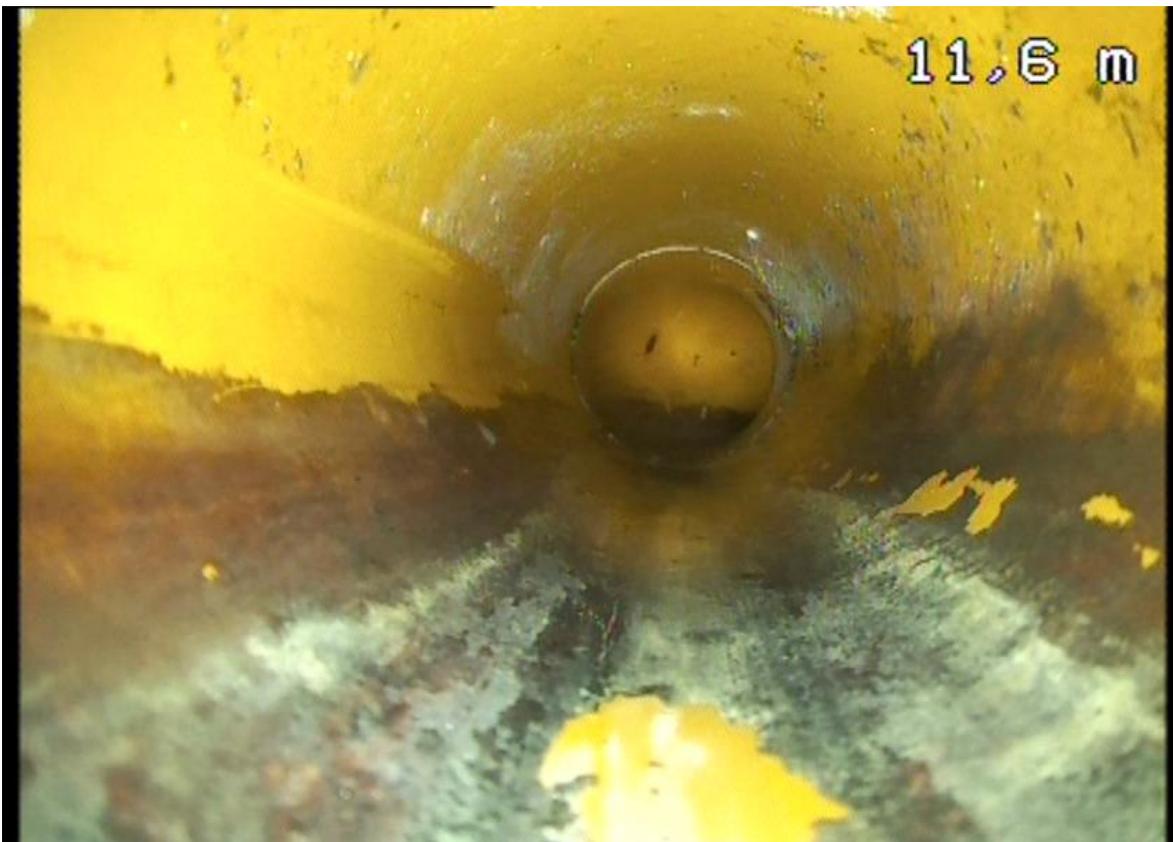
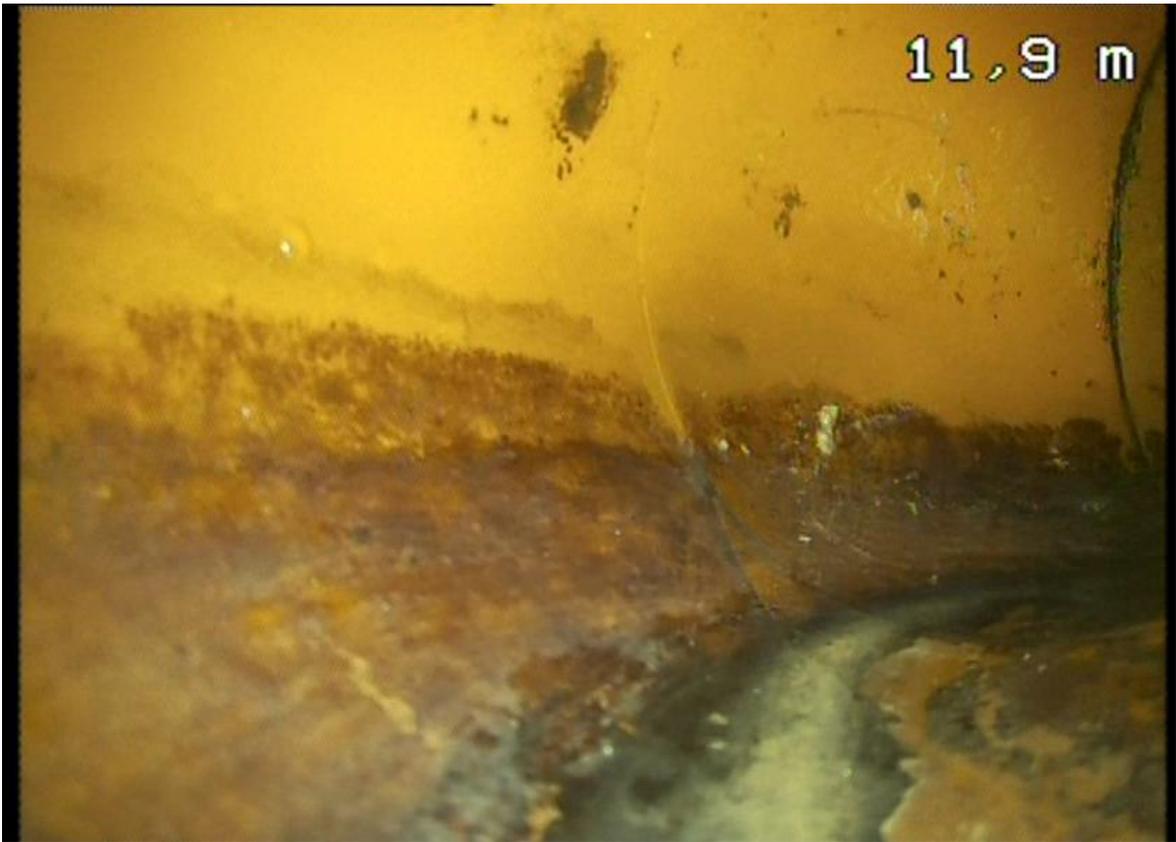
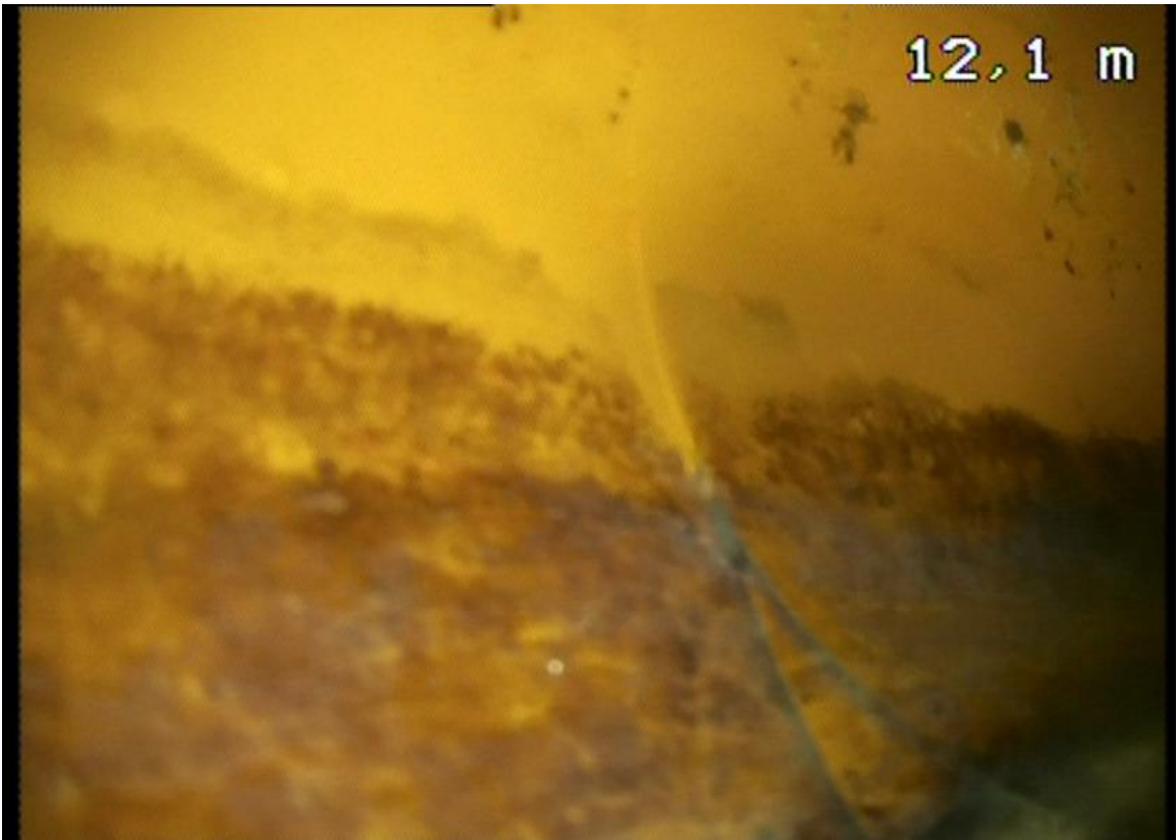
A +/- 8,50m "Y" (point "4") raccordé sur le côté droit (photos 1 à 12), présence d'un drain au niveau du "Y", à +/- 12,10m coude orienté vers la droite (photos 13 à 16), à +/- 18,60m "Y" (point "5") raccordé sur le côté droit (photos 17 à 22), écoulements des eaux usées/sdd, à +/- 20m coude orienté vers la droite (photos 23 à 25), système caméra bloqué à hauteur du coude, la conduite reprend les écoulements du wc "6" en amont. Conduite ok.

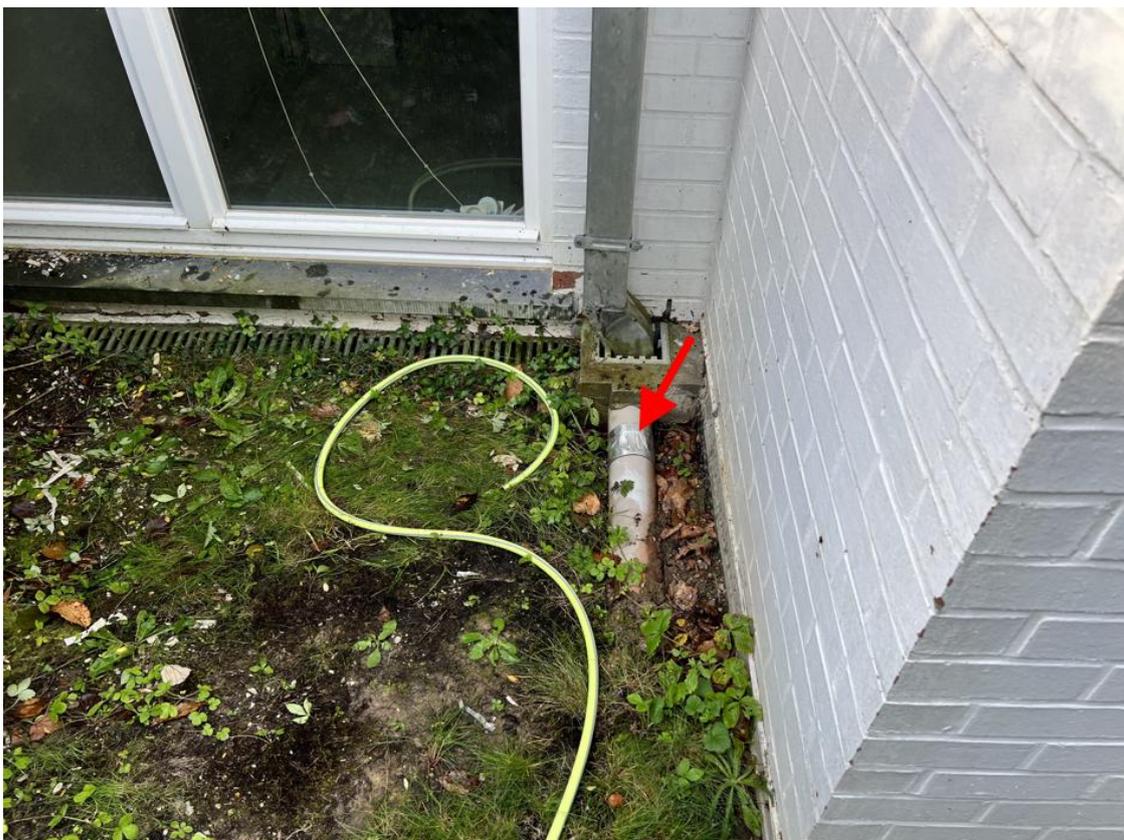
Photo 1

Conduite contrôlée au départ du point "8", la conduite est partiellement apparente/hors sol (photo 1), celle-ci reprend en amont les écoulements du caniveau acodrain "11" et de la DEP "12", à +/- 0,80m la conduite exécute un coude vers la gauche (photo 2), à +/- 5,20m conduite partiellement écrasée + joint partiellement sorti au raccord au niveau du filet d'eau (photos 3 à 9), à +/- 9m "Y" (point "9") la conduite se raccorde sur la conduite d'évacuation de la DEP "10" (photos 10 à 19), à +/- 9,40m coude plongeur et raccordement sur la 1ère citerne d'eau pluviale (photos 20 à 22).

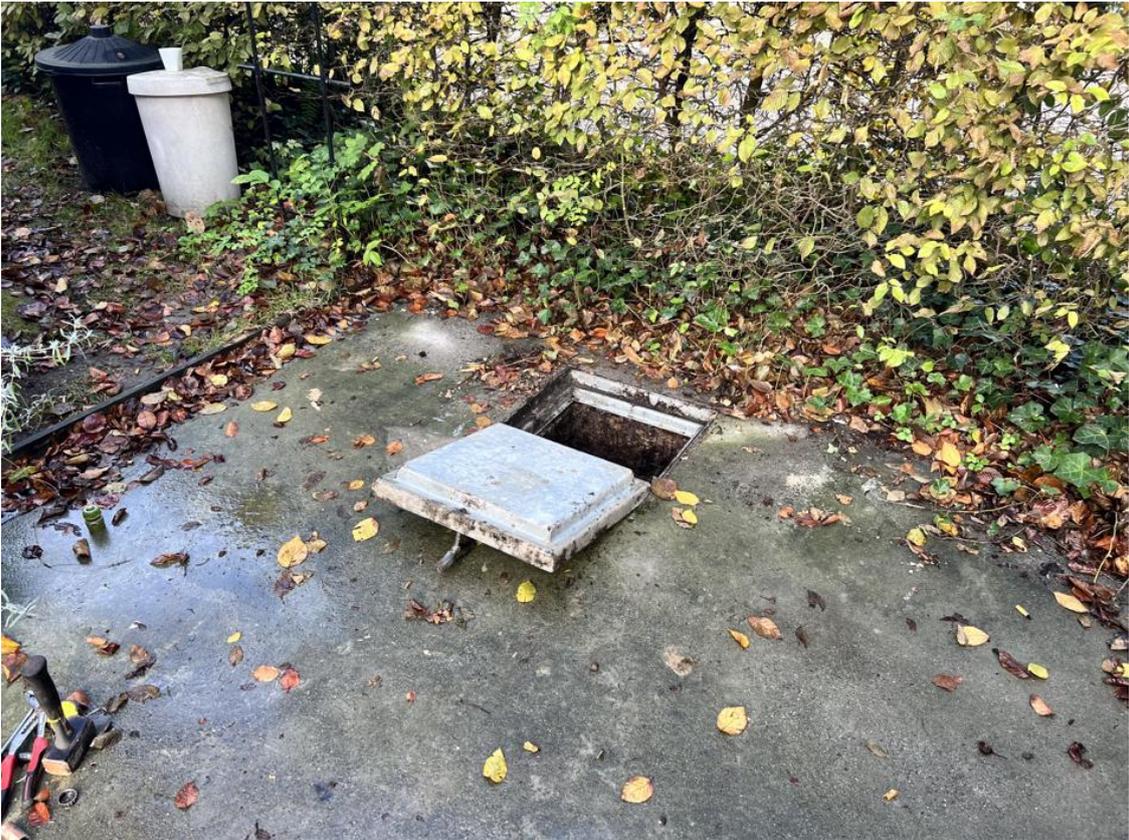
Photo 28

- La chambre "B" présente de légères intrusions de racines au niveau des parois (photos 29 et 30), la conduite en grès (point "14") est fermée/obstruée par des racines (photos 31 et 32).

Les travaux d'inspection par caméra ont révélé la présence de plusieurs désordres sur le réseau d'égouttage pouvant provoquer des infiltrations d'eau dans le sol et/ou entraver son bon fonctionnement (voir détails du contrôle). Nous conseillons de procéder à la remise en état des désordres observés sur le réseau d'égouttage.
