# Asbestinventarisat attest

Patriotsesteenweg 66, 1541 Pajottegem

Attestnummer : 20250507-000242.000

**Niet-asbestveilig**

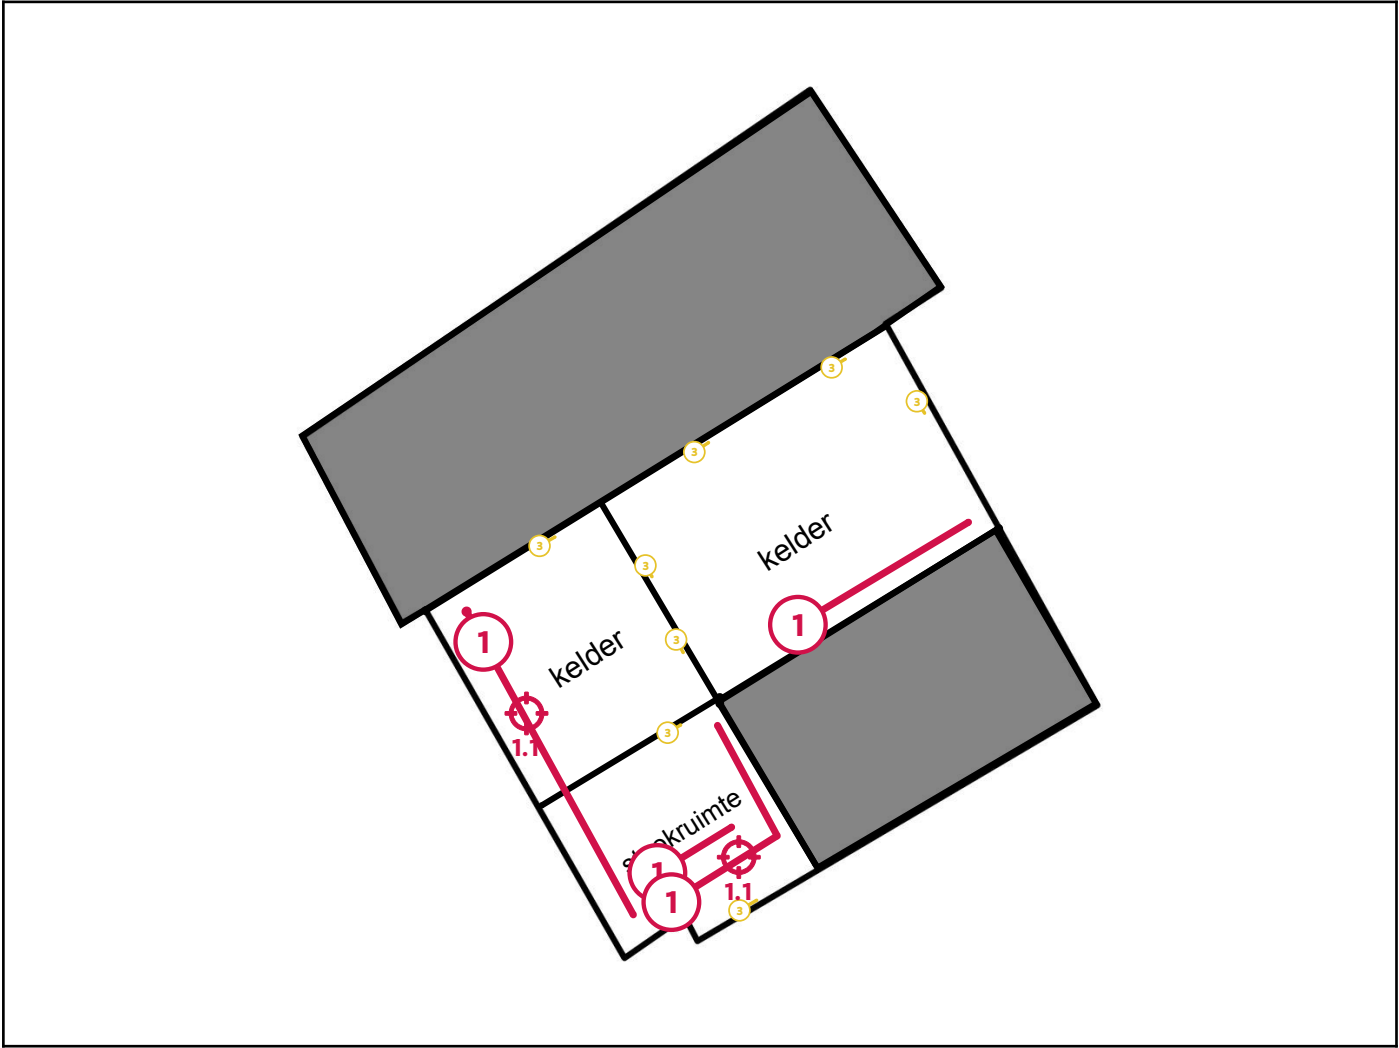
# Plan 1.1: Kelder

| Beschrijving | Type | Actie |
|---|---|---|
| 3. Bakeliet | Asbestmateriaal | Zorgvuldig beheren |

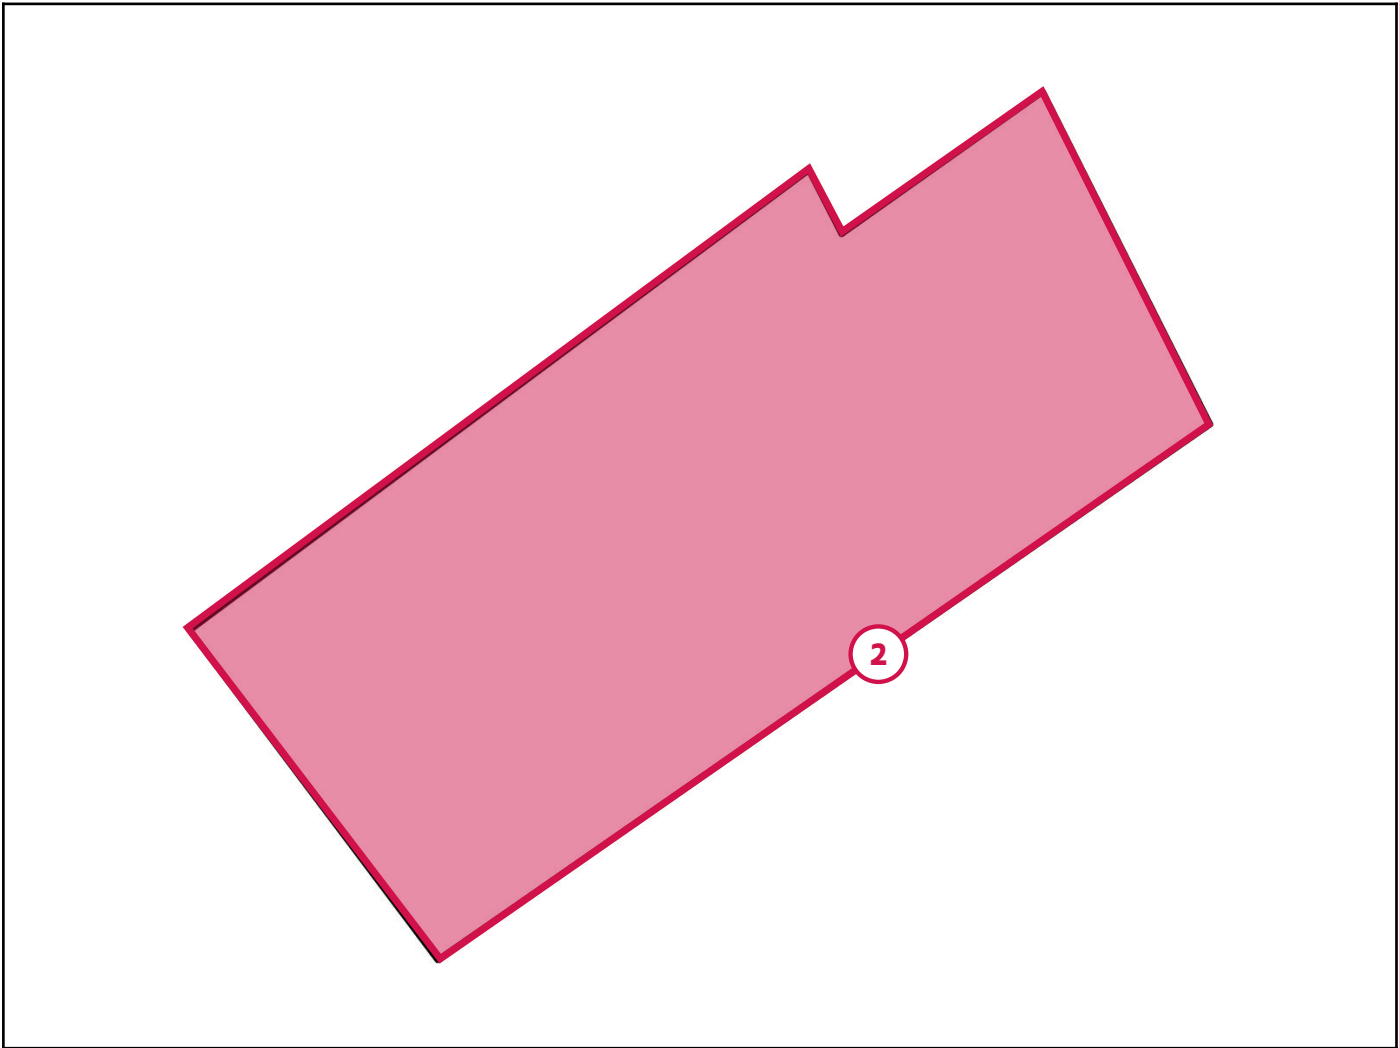
# Plan 2.1: Bijgebouw plan

| Beschrijving | Type | Actie |
|---|---|---|
| 2. Golfplaten op bijgebouw in tuin | Asbestmateriaal | Dringend verwijderen |
