RASSEL 63
 1780 WEMMEL

ETAT DES LIEUX

Nous intervenons concernant de l'humidité sur les murs de la cave. Une recherche de fuite est prévue.

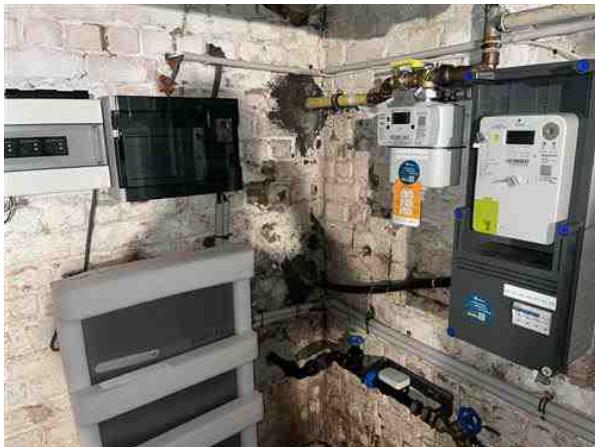
Photo 3

Photo 2
Mr. Russanowski nous déclare avoir de l'humidité sur le mur de la cave en façade avant suite à des travaux réalisés sur le parking par Fluvius.

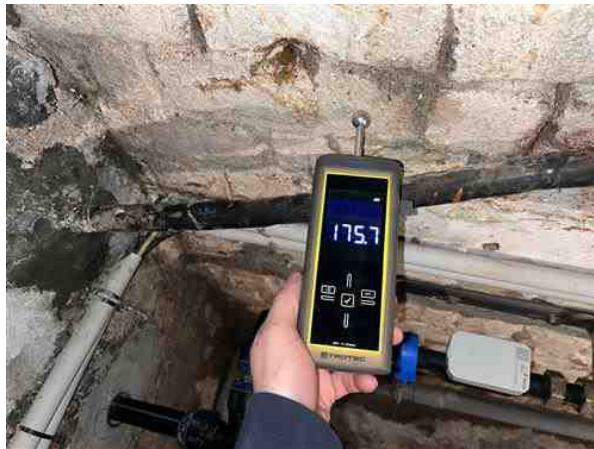
Photo 5

-Contrôle hygrométrique: un contrôle hygrométrique est effectué et nous mesurons un taux d'humidité élevé sur le mur de la cave.

Photo 4
Avec notre testeur hygrométrique nous mesurons un taux d'humidité élevé sur le mur de la cave.

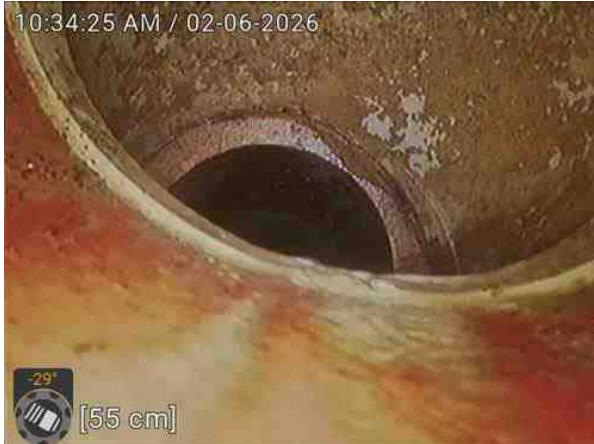
Photo 11

L'humidité observée sur le mur de la cave en façade avant est due à plusieurs déboîtements du tuyau d'évacuation en grès. En revanche, l'humidité en façade arrière provient du contact du mur avec la terre, qui se sature d'eau lors des périodes de pluie.

à 60cm depuis le point d'entrée de notre caméra nous remarquons un déboitement du raccordement du tuyau d'évacuation en grès.

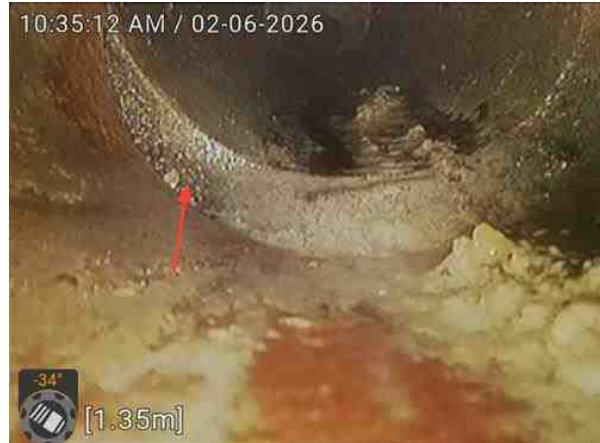
Photo 14

à 1,30 mètres depuis le point d'entrée de notre caméra nous remarquons un second déboitement du tuyau d'évacuation en grès.

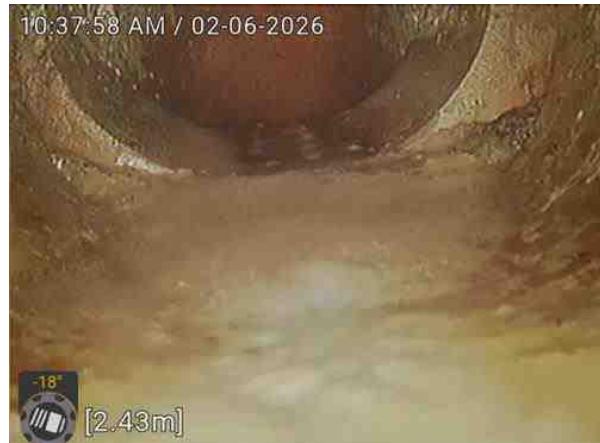
Photo 16

à 2,40 mètres depuis le point d'entrée de notre caméra nous remarquons un troisième déboitement du tuyau d'évacuation en grès.

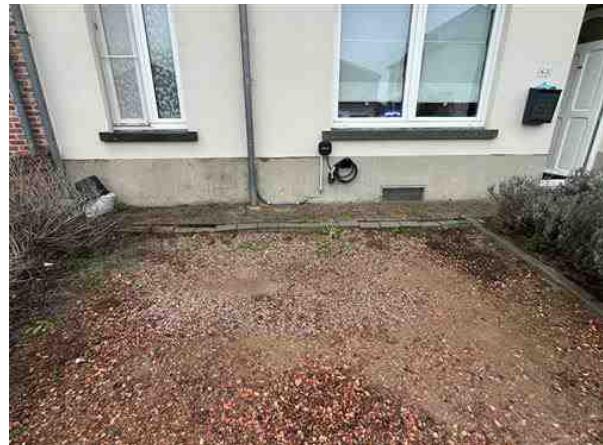
Photo 18

Les différents déboîtements ont été repérés et marqués au sol à la bombe.

Nous avons marqué les déboitements au niveau du sol à la bombe.

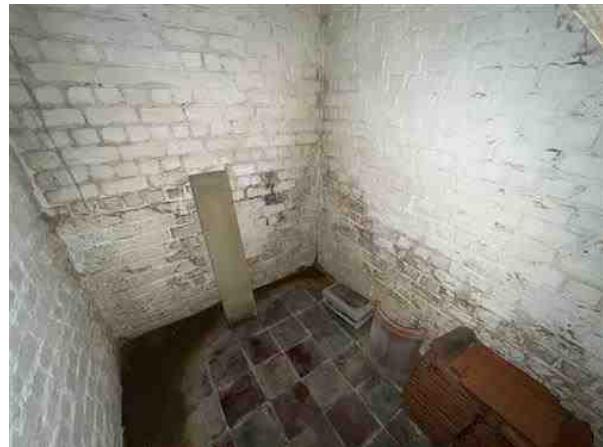
Photo 20

Mr. Russanowski nous déclare également avoir de l'humidité sur le mur de la cave en façade arrière.

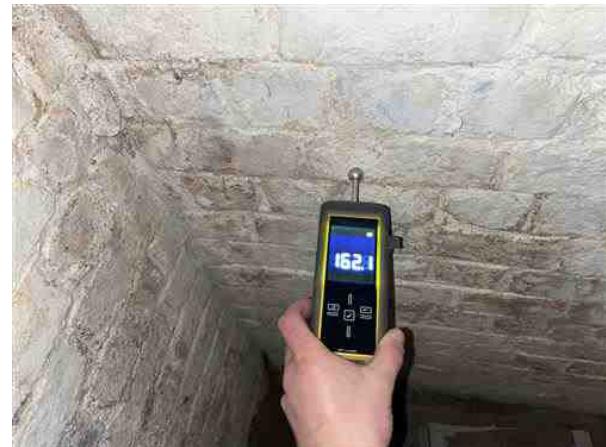
Photo 22

-Contrôle hygrométrique: un contrôle hygrométrique est effectué et nous mesurons un taux d'humidité élevé sur le mur de la cave.

Avec notre testeur hygrométrique nous mesurons un taux d'humidité élevé sur le mur de la cave.
